Leszek Polanowski  
Jerzy Zub

## Kaplica św. Jacka jako część zabudowań klasztoru poddominikańskiego przy kościele p. w. św. Jakuba Ap. w Sandomierzu

### Wyniki badań architektonicznych

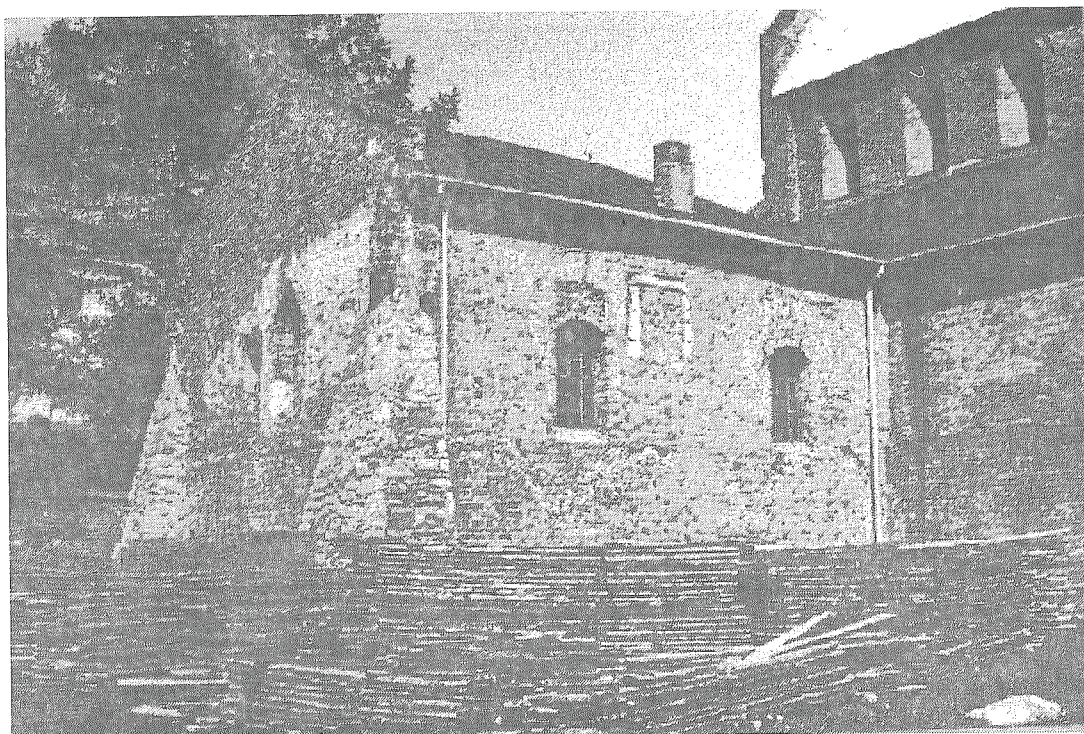
Ryc. 1. Widok kaplicy św. Jacka od strony południow-wschodniej

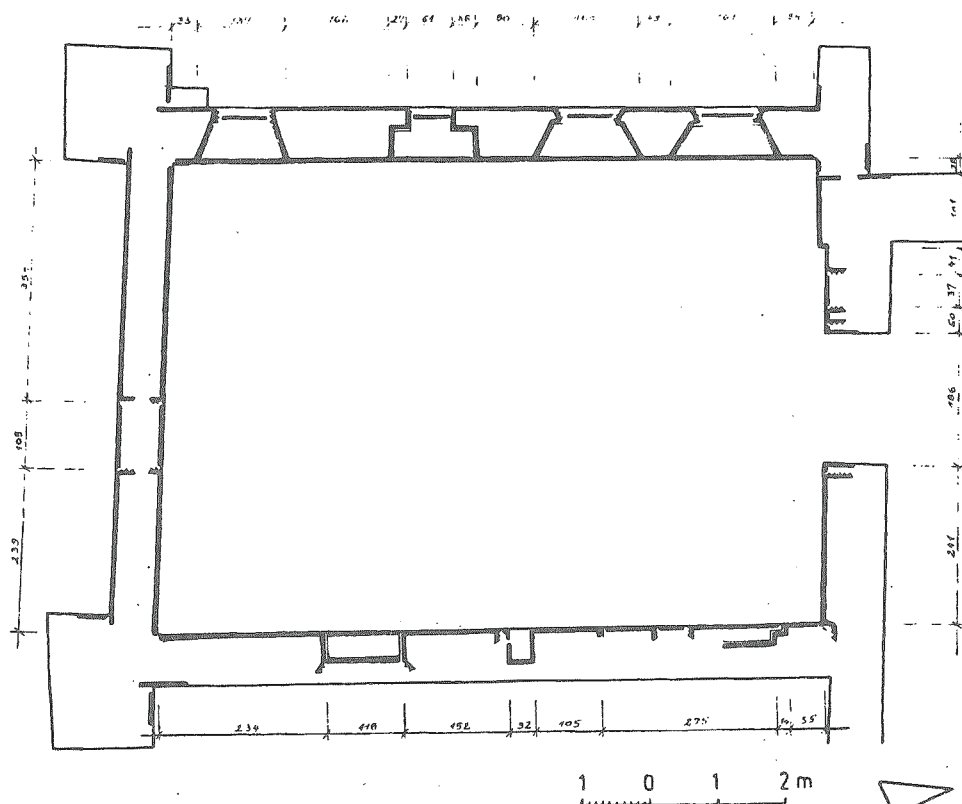
Ryc. 2. Rzut parteru — inwentaryzacja wyników badań

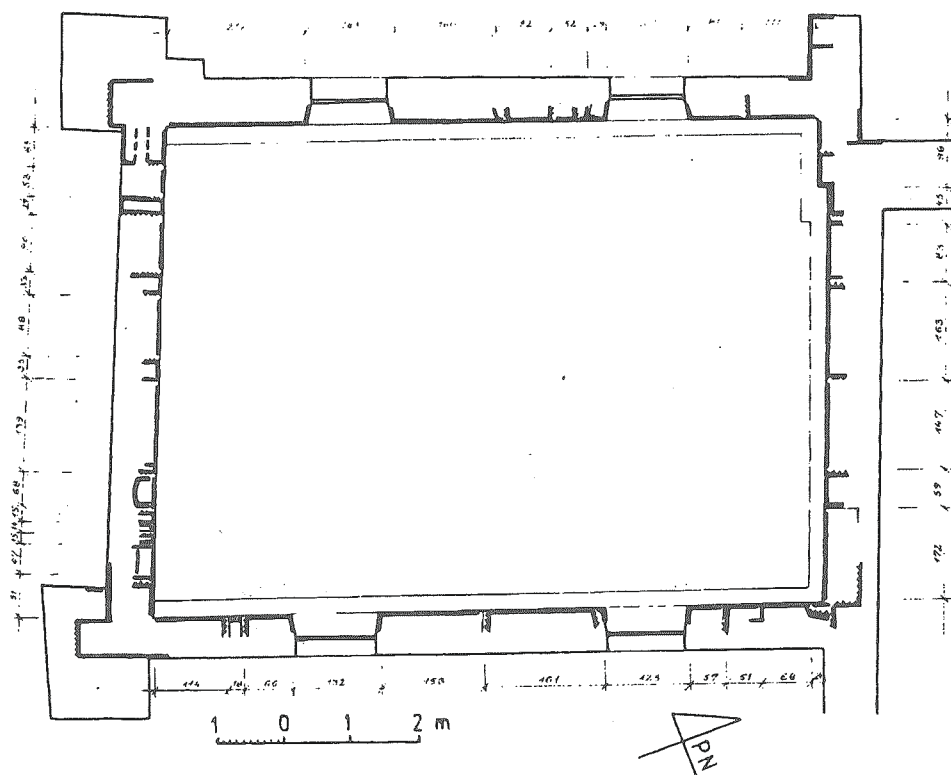
Ryc. 3. Rzut piętra — inwentaryzacja wyników badań

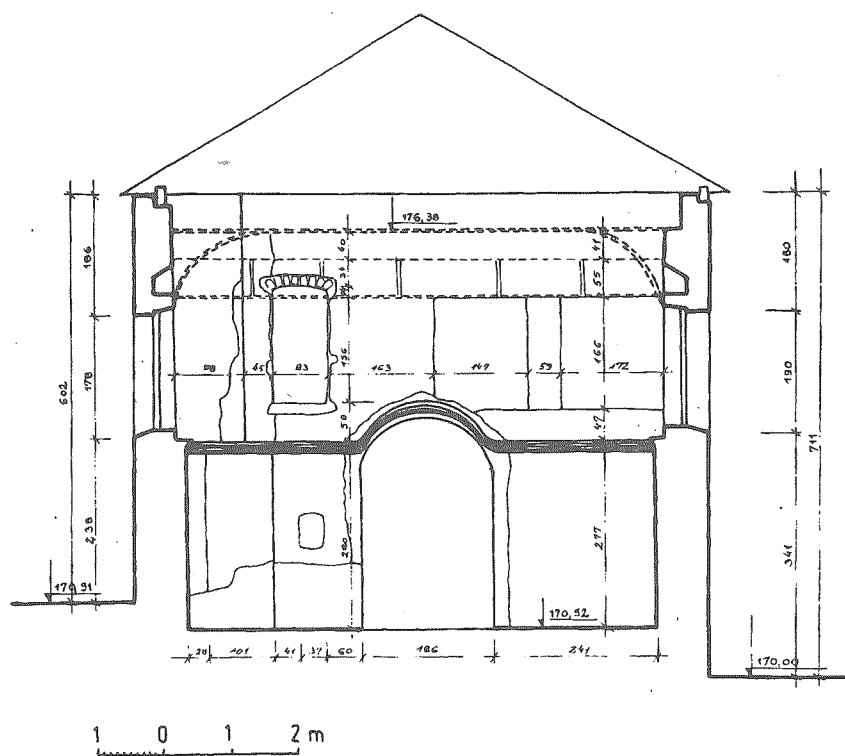
Ścianę północną kaplicy stanowi południowa ściana południowej nawy kościoła w swym zachodnim odcinku. W większej części zachowany jest tu oryginalny watek wendyjski o starannej, trójkątnej spoinie. W środku ściany znajduje się otwór, przekuty bądź poszerzony, prowadzący do wnętrza kościoła. Dowodzi tego wtórnie założony łuk i skuta część muru wokół otworu. Wtórny jest również niewielki rozkuty otwór obok, potem zamurowany, być może związany z instalacją elektryczną. Dalej w kierunku zachodnim widoczna jest pierwotna lizena nawy południowej, do której dostawiony jest mur o wiązaniu główkowo-wozówkowym. W części dolnej tego fragmentu ściany, na zachód od otworu wyjściowego i poniżej kilku elementów kamiennych użytych w lizenie

Ryc. 4. Ściana północna — inwentaryzacja wyników badań

mur wykazuje późniejsze oblicowanie o nieregularnym wątku. Obserwacja narożnika północno-wschodniego kaplicy pozwala na stwierdzenie, że mur o wiązaniu główkowo-wozówkowym, zwanym gotyckim, został dostawiony do podkutej ściany pierwotnej, murowanej z cegły o wiązaniu wendyjskim. W partii drugiej kondygnacji, podkreślonej kilkunastocentymetrową odsadzką zachowane są znacznie mniejsze fragmenty oryginalnego lica wendyjskiego. Przede wszystkim przesunięto lizenę poprzez skucie w stronę narożnika północno-zachodniego kaplicy. Pierwotna lizena została nieregularnie zniszczona także od strony zachodniej i do niej równie niestarannie dostawiono mur, w lepiej zachowanych partiach wykazujący wiązanie główkowo-wozówkowe. W ogóle ten fragment ściany zniszczony jest licznymi spękaniem. Obok znajduje się duży otwór (zapewne wnęka), wykuty w oryginalnym murze nawy kościoła i wtórnie przesklepiony łukiem o wykroju odcinkowym, potem zamurowany. Mimo zaobserwowania w dolnym zachodnim narożniku resztek tynku wnęki (?) nie zdecydowano się na odsłonięcie jej w całości. W części wschodniej tej strefy ściany dominuje wykuty dość starannie wielki otwór, zapewne wnęki o nieprzesklepionym nadprożu. Na tym poziomie, podobnie jak niżej, gotycka ściana wschodnia kaplicy o wiązaniu wozówkowo-główkowym dostawiona została do podkutej ściany pierwotnej nawy kościoła. W trakcie wkuwania się pod omawianą wcześniej wnękę zniszczono narożniki, w tym też fragment dostawionej ściany wschodniej kaplicy, i niestarannie naprawiono. Poświadczeniem tego są zachowane fragmenty tynku wnęki, przechodzące także na ścianę wschodnią kaplicy. Omawiana wnęka została następnie zmniejszona mniej więcej o połowę, po czym — zapewne wkrótce — w zamurowanej części wykuto ponownie wnękę. W ten sposób funkcjonowały dwie wnęki obok siebie o dość trudnej interpretacji funkcji, później zamurowane. Badania wgłębne w narożniku jednej z nich pozwoliły na określenie jej głębokości (wyznaczonej przez zachowany tynk). Charakterystycznym jest występowanie ponad strefą ściany o wiązaniu wendyjskim, później tynkowanej, kilku górnych warstw cegły o nieregularnym wiązaniu, nie posiadających śladów tynkowania i murowanych — jak świadczy wyciśnięta zaprawa — od wnętrza kościoła.

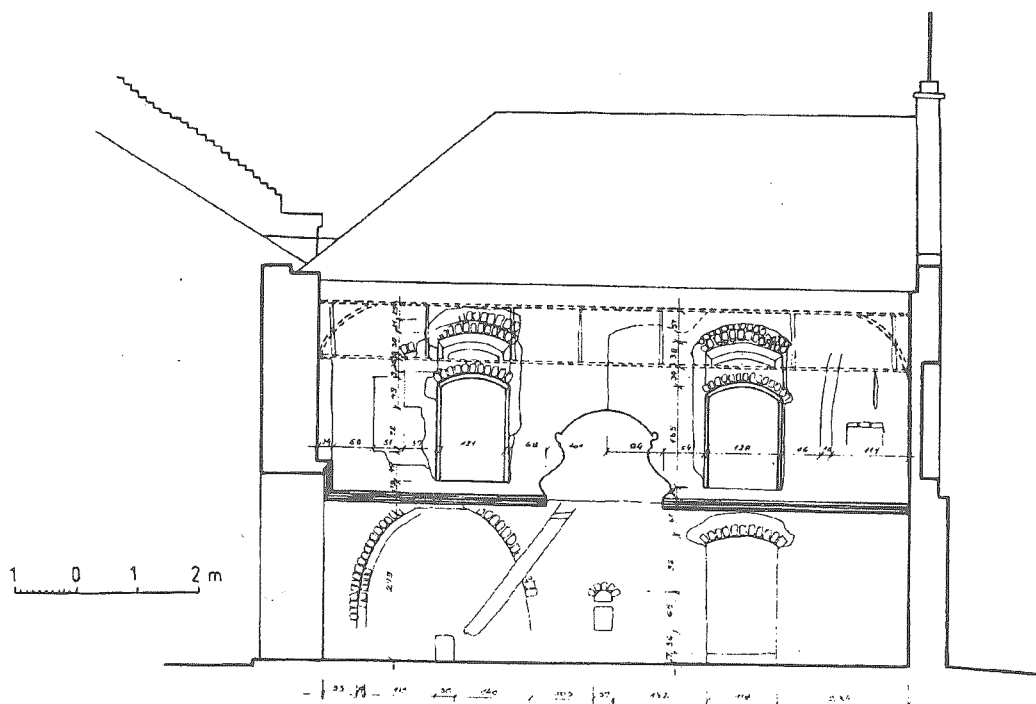
W dolnej części ściany wschodniej zachowała się wnęka zamknięta dwuuskokową arkadą, zapewne pierwotna, później pokryta — zachowanym pod zamurowaniem — tynkiem. Arkada została w górnej partii zniszczona przez wymurowany później gzyms, obiegający wraz z dekoracyjnymi, wklęsłowypukłymi szczykami pośrodku dłuższych ścian, całą kaplicę. W zamurowaniu arkady wtórnie wykuto wnękę, związaną z instalacją elektryczną. Sama arkada w części południowej zniszczona została wkuciem, współczesnym gzymsowi i szczytkom, pod biegnący skośnie ku środkowi ściany trzon kominowy. Trzon ten dochodzi do pionu kominowego, zapewne pierwotnego. Wejście doń (kominek, ogrzewanie pieca (?)), częściowo pierwotne, posiada wtórne sklepienie łukiem półkolistym wraz z podkuciem jednego z boków i wprowadzeniem podziału poziomego. Nieco dalej w kierunku południowym, w ścianie tej znajduje się otwór pierwotny, wtórnie przesklepiony łukiem odcinkowym i zamienionym na wnękę (zamurowanie widoczne w elewacji wschodniej kaplicy), z zachowanymi tynkami, o podniesionym poziomie progu. Zachowały się pierwotne otwory w grubości ściany, związane zapewne z prowadzeniem rygla zamknięcia.

Po zamurowaniu wszystkich otworów cała ta ściana została przemazana smołą i przetarta dokładnie plastyczną zaprawą, zresztą bardzo utrudniającą obserwację. Nie dotyczy to jedynie skośnego trzonu kominowego.

Ryc. 5 Ściana wschodnia — inwentaryzacja wyników badań  
 Abb. 5. Östliche Seite — Inventur der Forschungsergebnisse  
 Рис. 5. Восточная стена — инвентаризация итогов исследований

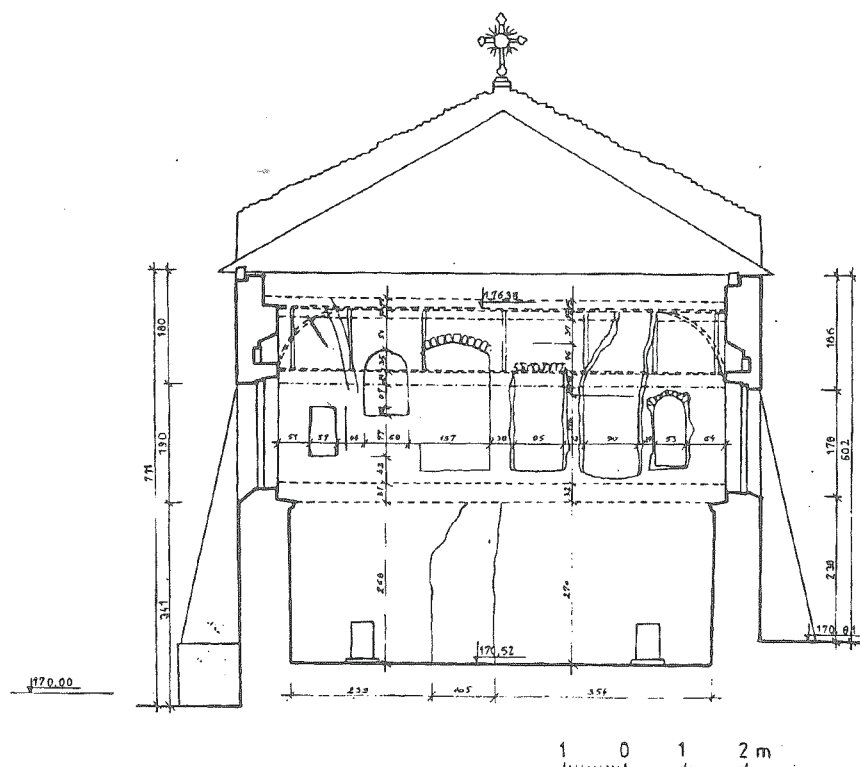
Ściana południowa w poziomie dolnej kondygnacji wykazuje dużą jednorodność z dobrze zachowanym, wozówkowo-główkowym wątkiem muru. Zaobserwowano wtórnie wypełnione otwory związane z elementami rusztowania zwanymi maczulcami oraz wtórny, bardzo niestarannie przekuty otwór, zapewne drzwiowy, wyżej zresztą aż do poziomu drugiej kondygnacji bardzo zniszczony. Przekucie to jest także widoczne w zewnętrznym licy ściany. Później otwór został zamurowany i zatarty smołą oraz zaprawą, podobnie jak dolne fragmenty całej kaplicy.

Ryc. 6 Ściana południowa — inwentaryzacja wyników badań  
 Abb. 6. Südliche Seite — Inventur der Forschungsergebnisse  
 Рис. 6. Южная стена — инвентаризация итогов исследований

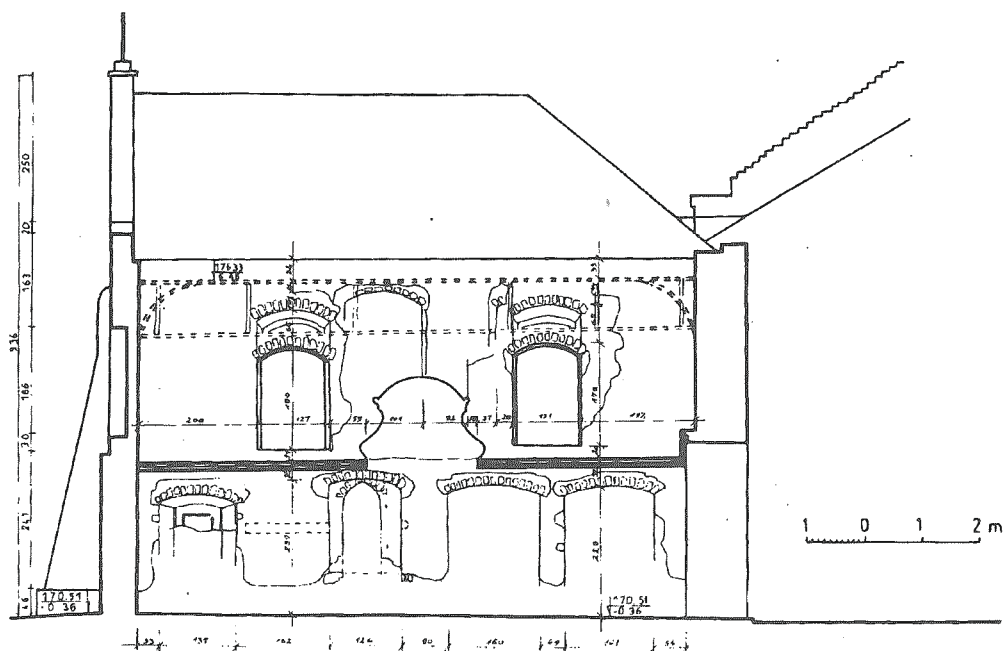
Najbardziej rozczłonkowaną w parterze jest ściana zachodnia kaplicy. Funkcjonował tu zapewne pierwotnie

Ryc. 7. Ściana zachodnia — inwentaryzacja wyników badań

otwór wejściowy, wąski o zastrzonym łuku nadproża, umieszczony w szerszej wnęce. Fragmenty te zachowały ślady niewątpliwie późniejszego tynku (przy bardzo starannym, płaskim spoinowaniu muru) jak i otwory do prowadzenia rygla i dwa haki mocowane w kamieniu do zawieszenia drzwi. Szersza wnęka posiadała wtórne za sklepienie łukiem odcinkowym.

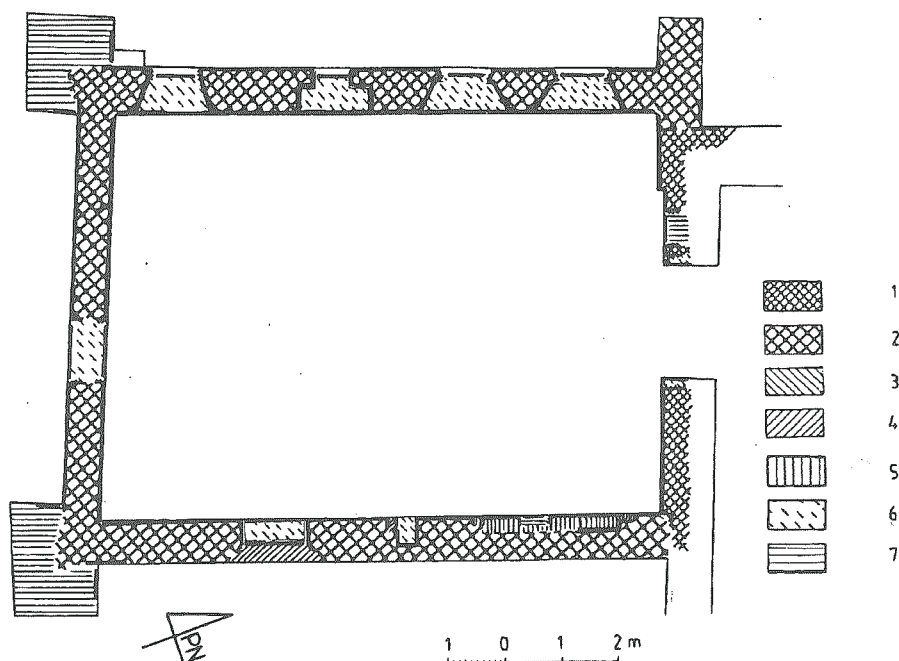
Ryc. 8. Rzut parteru — interpretacja wyników badań: oznaczenia: 1 — 1 poł. XIII w. (1236—1253), 2 — 2 poł. XIV wieku, 3 — XVII w (po 1634—do 1674), 4 — 2 ćw. XVIII w. (ok. 1735), 5 — 3 ćw. XVIII w. (po 1760 r.), 6 — 3 ćw. XIX w. (po 1864), 7 — po 1095r.

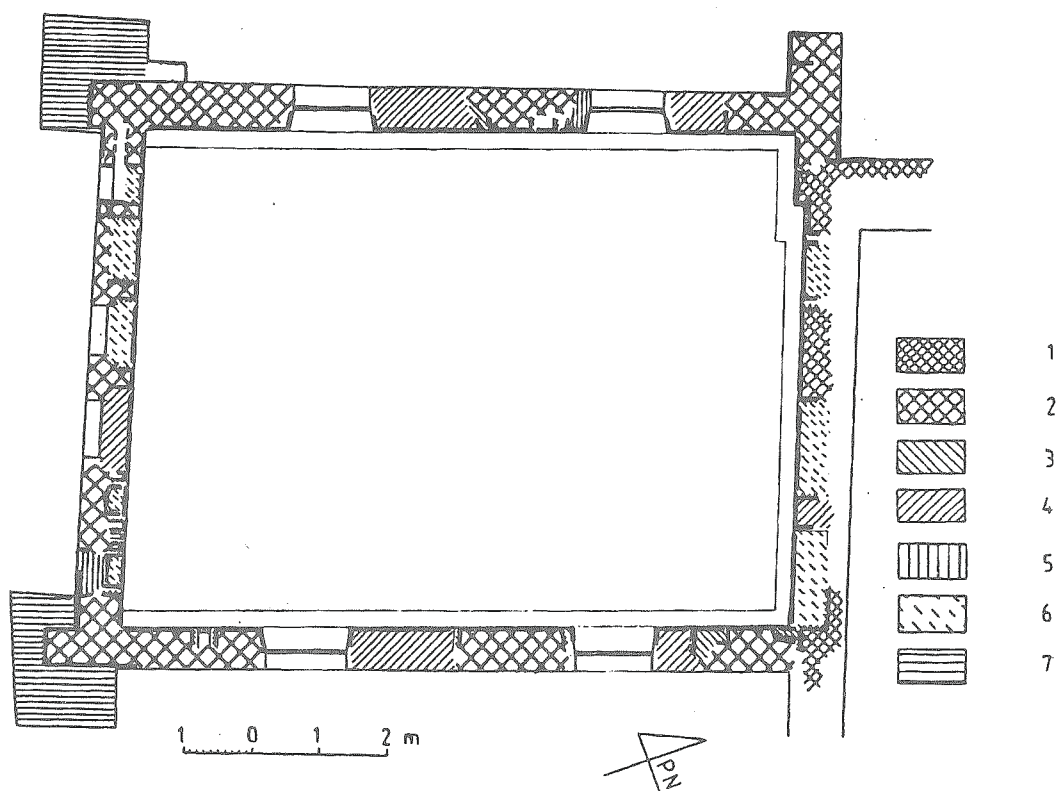
Ryc. 9. Rzut piętra — interpretacja wyników badań: oznaczenia jak w ryc. 8

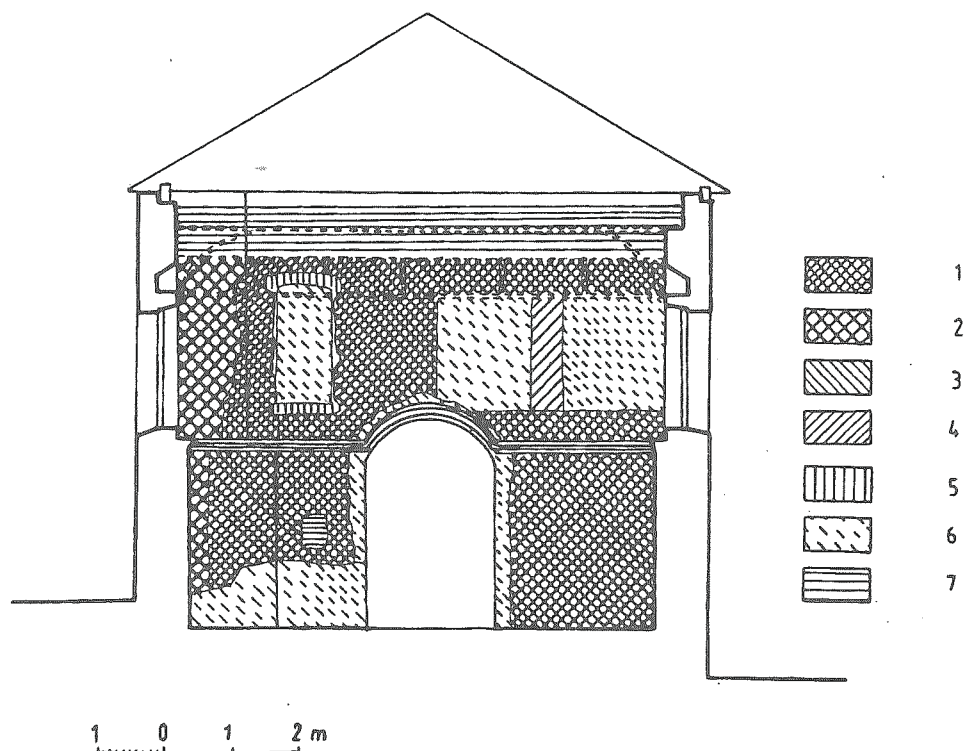
Ryc. 10. Ściana północna — interpretacja wyników badań: oznaczenia jak w ryc. 8

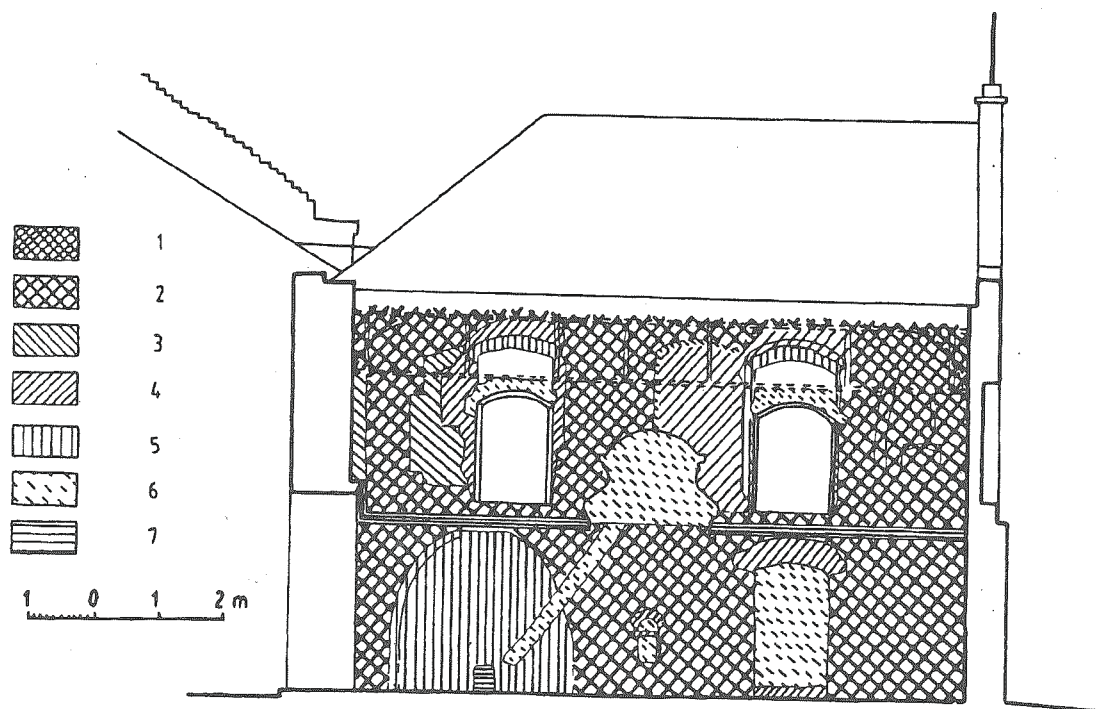
Ryc. 11. Ściana wschodnia — interpretacja wyników badań: oznaczenia jak w ryc. 8

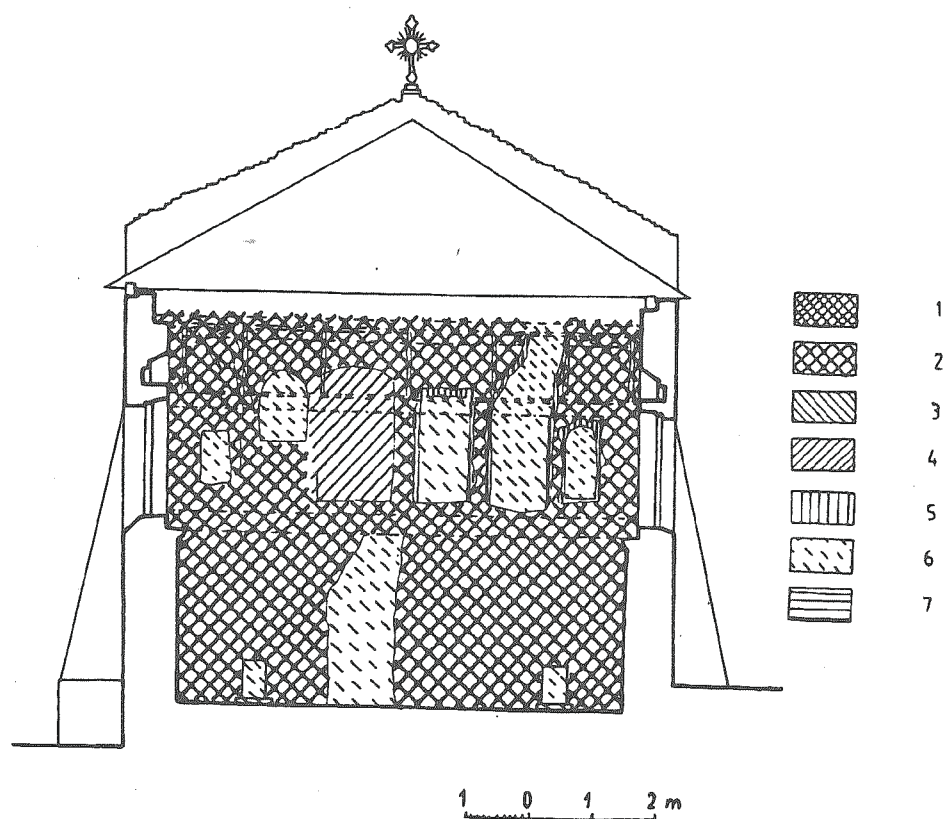
Ryc. 12. Ściana południowa — interpretacja wyników badań: oznaczenia jak w ryc. 8

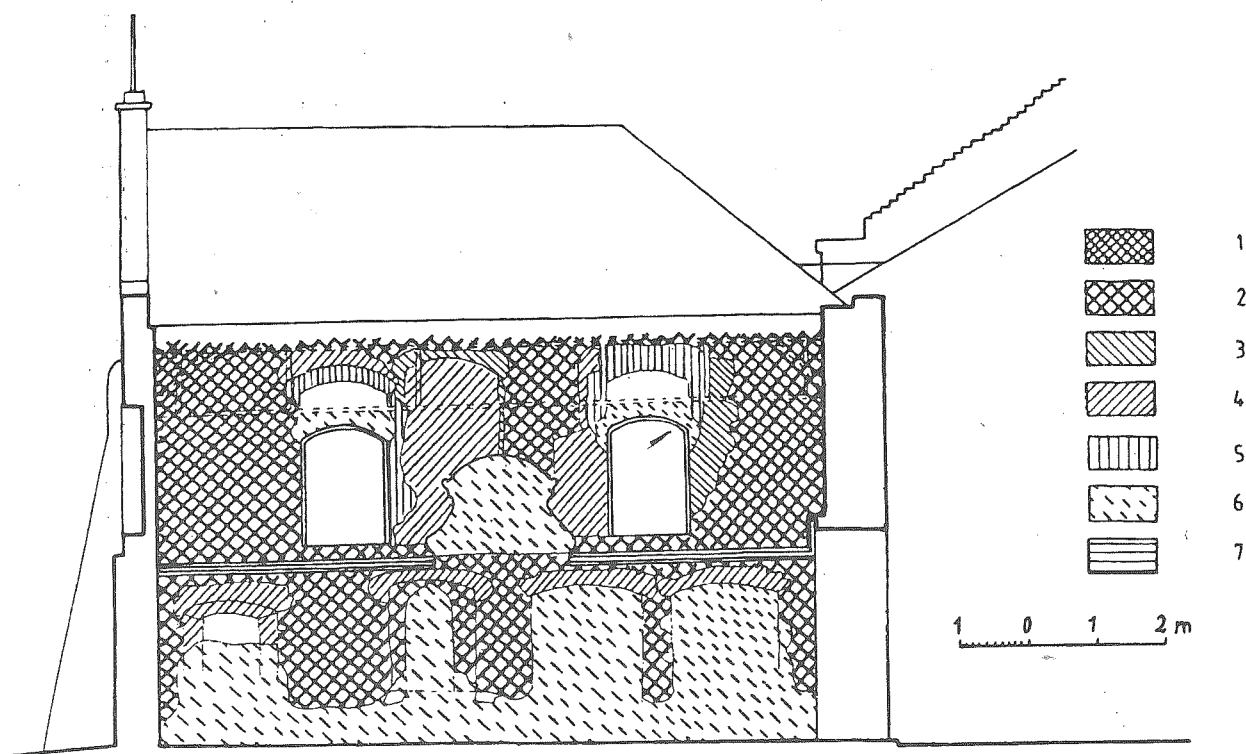
Ryc. 13. Ściana zachodnia — interpretacja wyników badań: oznaczenia jak w ryc. 8  
 Abb. 13. Westliche Seite — Interpretation der Forschungsergebnisse: Bezeichnungen wie Abb. 8  
 Рис. 13. Западная стена — интерпретация итогов исследований: обозначения как в рис. 8
