Leszek Polanowski  
Jerzy Zub

## Badania architektoniczne zachodniej elewacji wschodniego skrzydła zabudowań klasztornych przy kościele poddominikańskim p.w. św. Jakuba Ap. w Sandomierzu

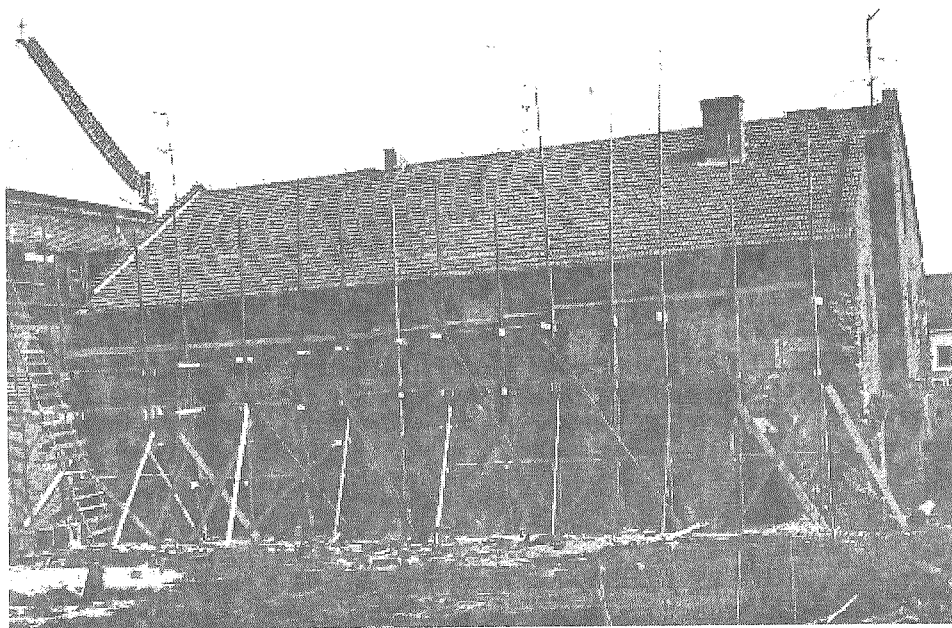
Ryc. 1. Elewacja zachodnia wschodniego skrzydła zabudowań klasztornych, fot. G. Komada, V 1992

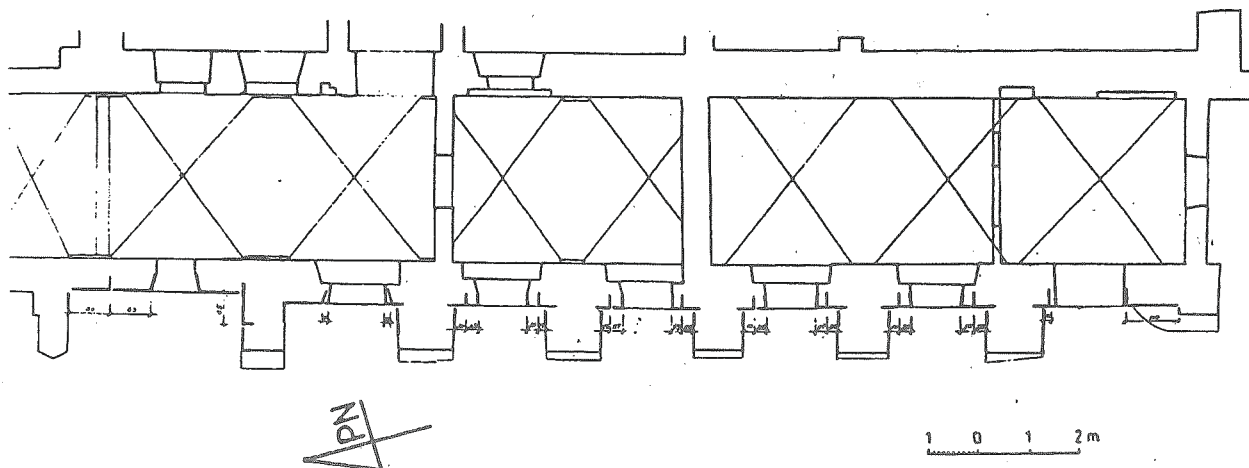
Ryc. 2. Rzut parteru zachodniej części wschodniego skrzydła klasztornego — inwentaryzacja wyników badań  
 Abb. 2. Grundriß vom Erdgeschoß westlicher Seite des östlichen Klosterflügels — Inventur der Forschungsergebnisse  
 Рис. 2. Проекция партера западной части восточного монастырского крыла — инвентаризация итогов исследований

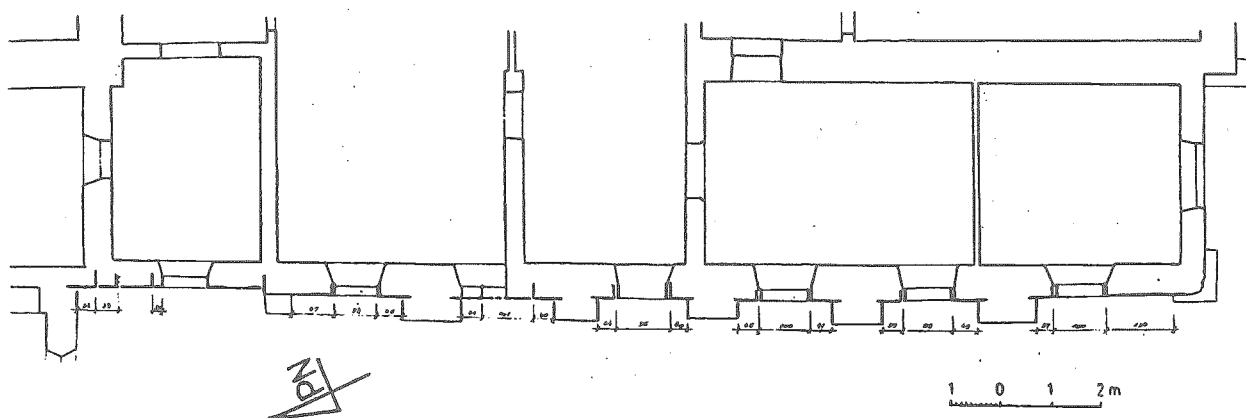
Ryc. 3. Rzut piętra zachodniej części wschodniego skrzydła klasztornego — inwentaryzacja wyników badań  
 Abb. 3. Grundriß des Stockwerks westlicher Seite des östlichen Klosterflügels — Inventur der Forschungsergebnisse  
 Рис. 3. Проекция этажа западной части восточного монастырского крыла — инвентаризация итогов исследований

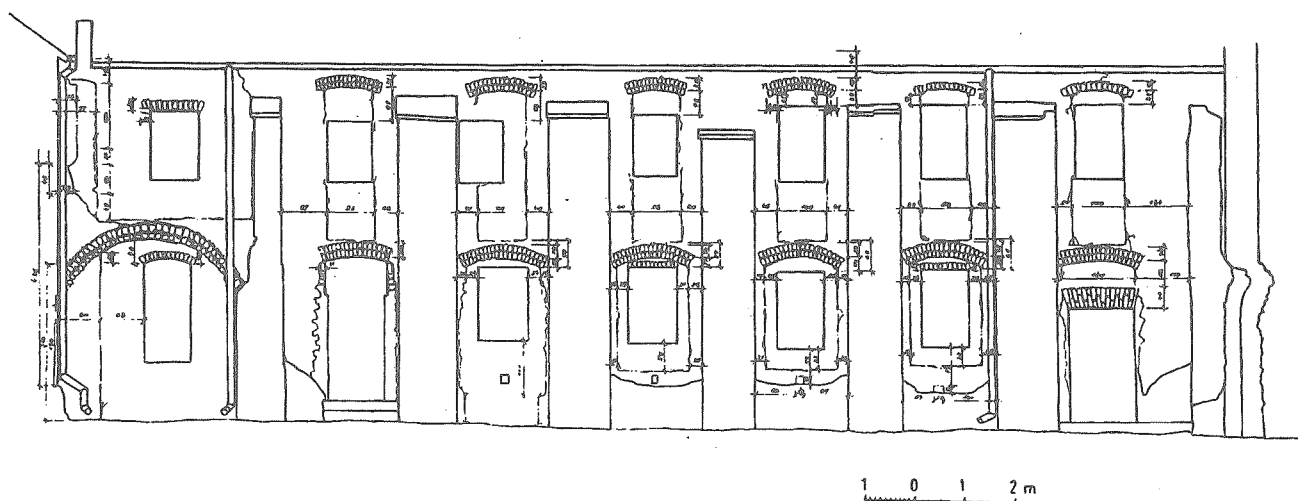
Ryc. 4. Elewacja zachodnia wschodniego skrzydła zabudowań klasztornych — inwentaryzacja wyników badań  
 Abb. 4. Westliche Fassade des östlichen Flügels der Klostergebäuden — Inventur der Forschungsergebnisse  
 Рис. 4. Западный фасад восточного крыла монастырских застроек — инвентаризация итогов исследований

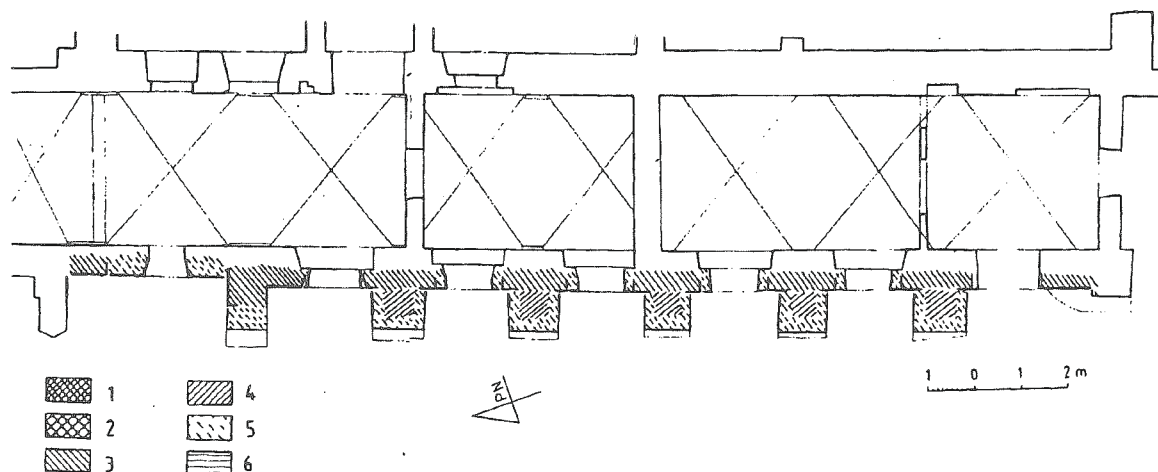
Ryc. 5. Rzut parteru zachodniej części wschodniego skrzydła klasztornego — interpretacja wyników badań; oznaczenia: 1—2 poł. XIII wieku, 2—2 poł. XIV wieku, 3—3/4 ćw. XVII wieku, 4—2 ćw. XVIII wieku (ok. 1734 roku), 5 — po 1864 roku, 6 — po 1905 roku

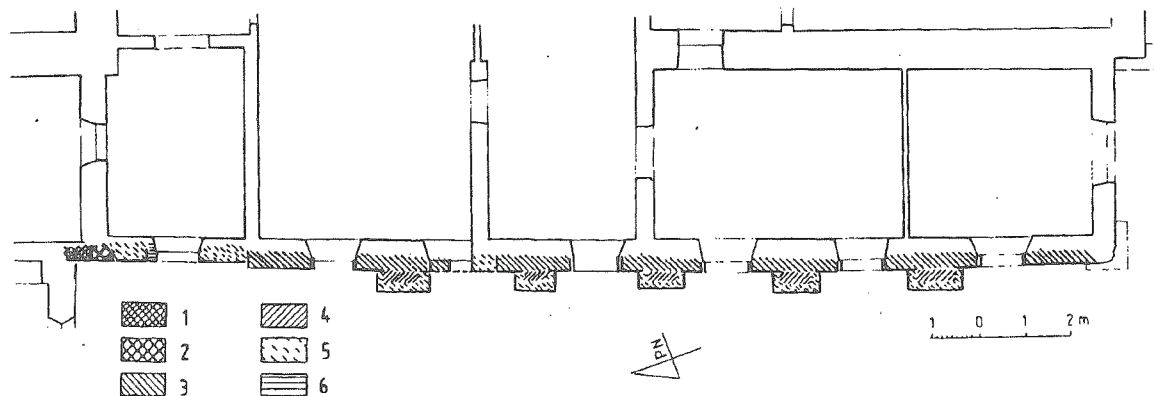
Ryc. 6. Rzut piętra zachodniej części wschodniego skrzydła klasztornego — interpretacja wyników badań; oznaczenia jak w ryc. 5

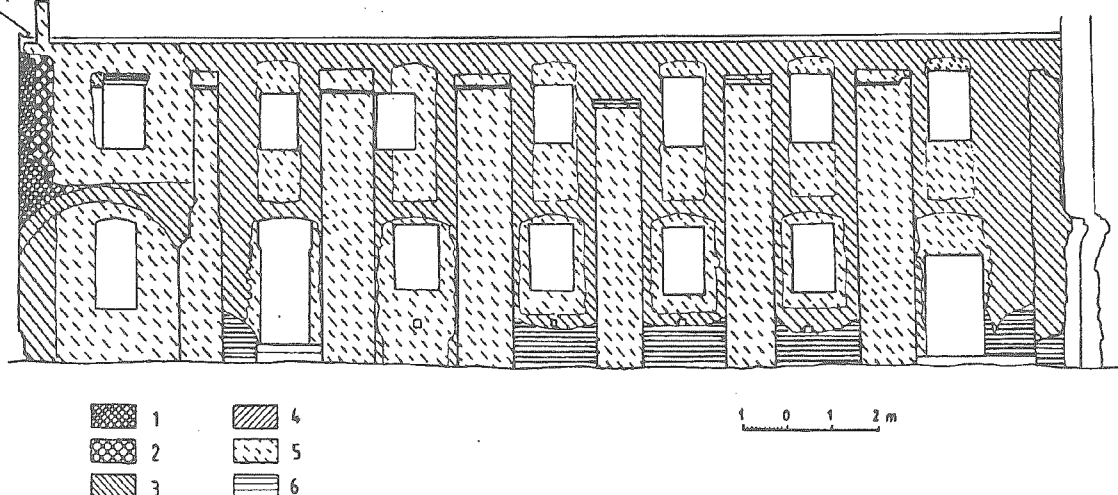
Ryc. 7. Elewacja zachodnia wschodniego skrzydła zabudowań klasztornych — interpretacja wyników badań; oznaczenia jak w ryc. 5
