Aleksandra Gruszczyńska

## Sprawozdanie z nadzorów archeologicznych przeprowadzonych na terenie parku i murów fortyfikacji Zamku w Łańcucie w latach 2001–2003

Omawiane w niniejszym sprawozdaniu wyniki nadzorów archeologicznych w latach 2001–2003 na terenie Zespołu parkowo-zamkowego w Łańcucie (stanowisko nr 6), dotyczyły zadań pod nazwą „Modernizacja programu małej retencji na terenie parku wewnętrznego i fosa otaczającej Zamek w Łańcucie” (A. Gruszczyńska, 2001). Ponadto w roku 2001 dokonano prac związanych z nadzorem archeologicznym „Remont i adaptacja kotłowni węglowej na gazową w budynku Storczykarni Zespołu Zamkowego w Łańcucie wraz z infrastrukturą zewnętrzną” (A. Gruszczyńska, 2001).

W latach 2002–2003 nadzory wykonano również przy pracach budowlanych dotyczących „Wzmocnienia muru fortyfikacji dla czoła północnego bastionu północno-zachodniego oraz czoła północno-wschodniego bastionu wschodniego”, według dokumentacji opracowanej przez mgr inż. Marię Jolantę Kubicę (A. Gruszczyńska, 2002–2003).

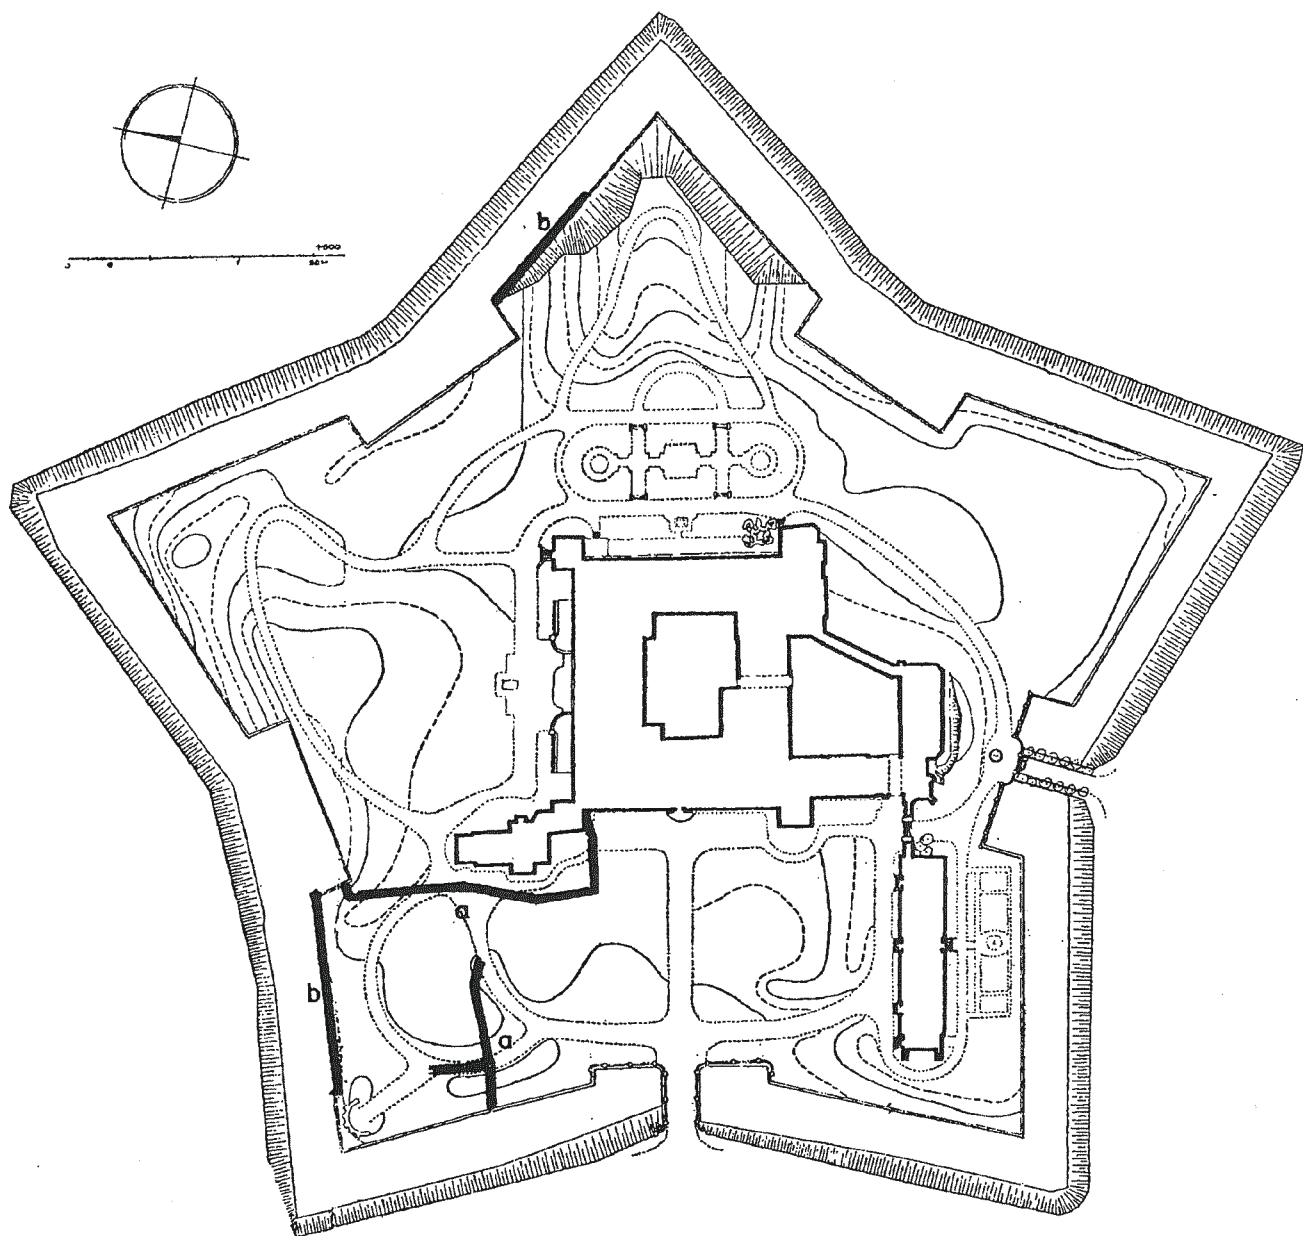
Ryc. 1. Łańcut. Zespół parkowo-zamkowy (stan. 6). Plan wykopów: a – „Modernizacja programu małej retencji na terenie parku wewnętrznego”, b – „Wzmocnienie muru fortyfikacji dla czoła północnego bastionu północno-zachodniego oraz czoła północno-wschodniego bastionu wschodniego”

W trakcie pierwszego etapu prac w wykopie nr 1 wschód – zachód (szerokość wykopu 100 cm) natrafiono na dwa fragmenty murów kamiennych. Nad jednym z nich znajdował się fragment muru wykonanego z cegły. Ponadto odsłonięto fragment sklepienia podziemnych tuneli (chodników). Ze względu na opisane powyżej odkrycia zmieniono koncepcję przebiegu wykopów. Nowa trasa wykopu oznaczonego nr 2, przebiegała od budynku Biblioteki w kierunku fosy, po północnej stronie fortyfikacji (ryc. 1).

Bastion północno-zachodni (bastion I) – czoło północne (ryc. 1). Prowadzone prace stanowiły kontynuację prac zabezpieczających i wzmacniających w obrębie narożnika bastionu przy Glorietcie w roku 1995 (A. Lubelczyk 1995, s. 1).

Bastion wschodni (bastion III) czoło północno-wschodnie (ryc. 1). Omawiany odcinek murów fortyfikacyjnych posiadał liczne uszkodzenia. Podczas prac ziemnych wykonywanych na odcinku 35 metrów (licząc od strony północnej) w wykopie o szerokości 2,3 m odkryto: profil wałów fortyfikacji po stronie południowej

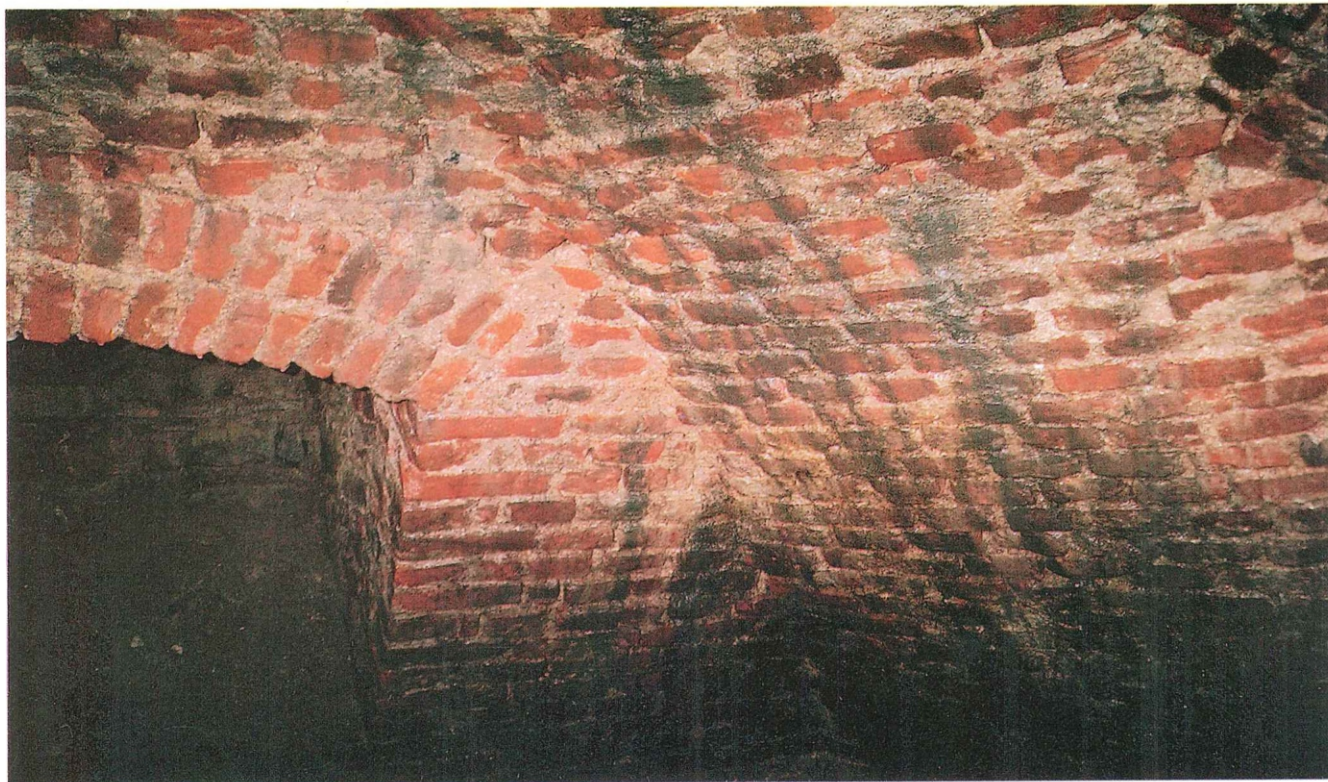
Fot. 1. Łańcut. Zespół parkowo-zamkowy (stan. 6). Teren parku wewnętrznego. Wykop 1. Wnętrze tuneli (podziemnych chodników). Dokumentacja Działu Parku Muzeum Zamku w Łańcucie

Poza obrębem muru nr II po stronie wschodniej natrafiono na sklepienia tuneli (chodników podziemnych), doskonale zachowanych. Najwyższy punkt sklepienia wystąpił na głębokości 110 cm. Szczęśliwym zbiegiem okoliczności (wyrwa w sklepieniu tunelu dokonana podczas prac ziemnych) udało się ustalić, iż natrafiono na krzyżówkę podziemnych chodników (fot. 1–3), która prowadziła od Zbrojowni w stronę północno-zachodniej wieży zamkowej, w drugą zaś w kierunku urządzeń bramnych. Obudowa tuneli to mur ceglany. Wykonane zdjęcia ukazują zachowane detale architektoniczne. Ze względu na prace ratownicze oraz bezpieczeństwo nie można było ustalić bliższych szczegółów.

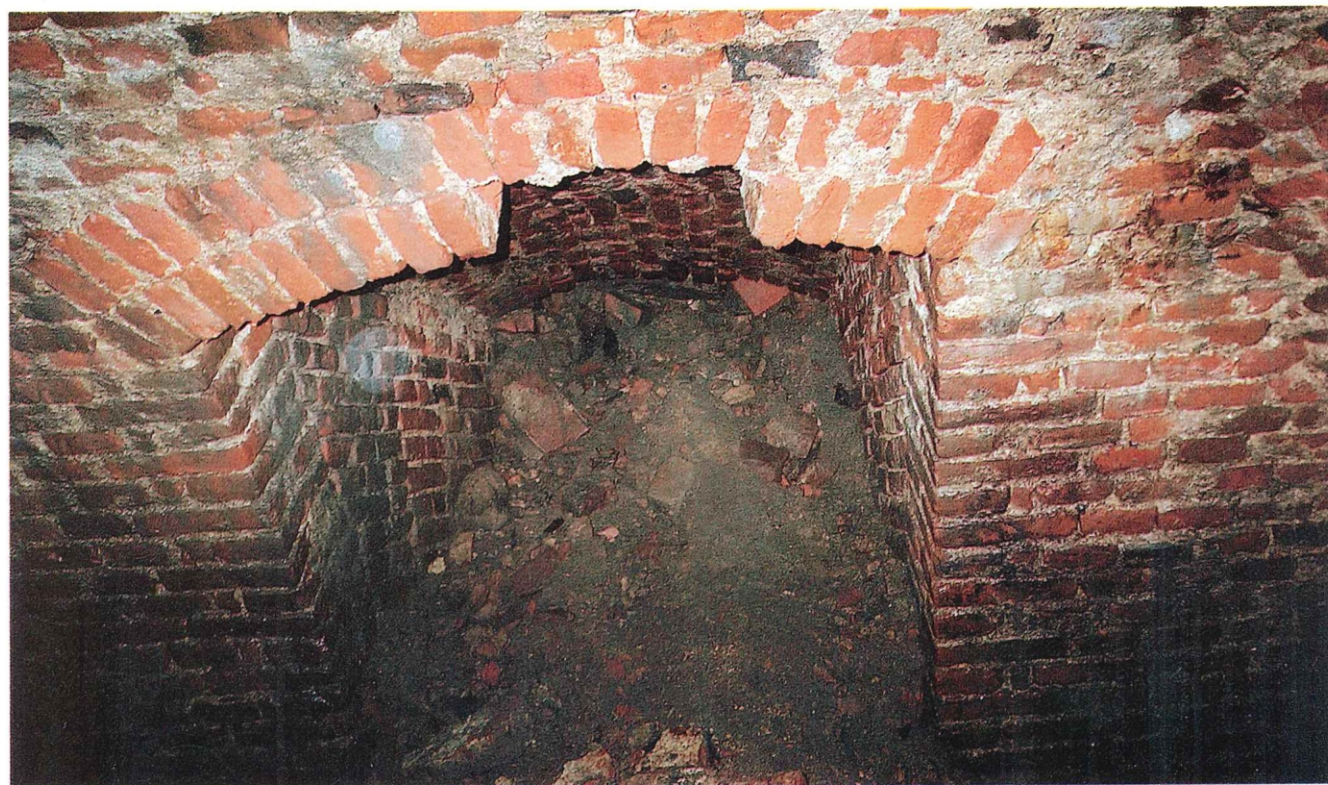
Fot. 2. Łańcut. Zespół parkowo-zamkowy (stan. 6). Teren parku wewnętrznego. Wykop 1. Wnętrze tuneli (podziemnych chodników). Dokumentacja Działu Parku Muzeum Zamku w Łańcucie

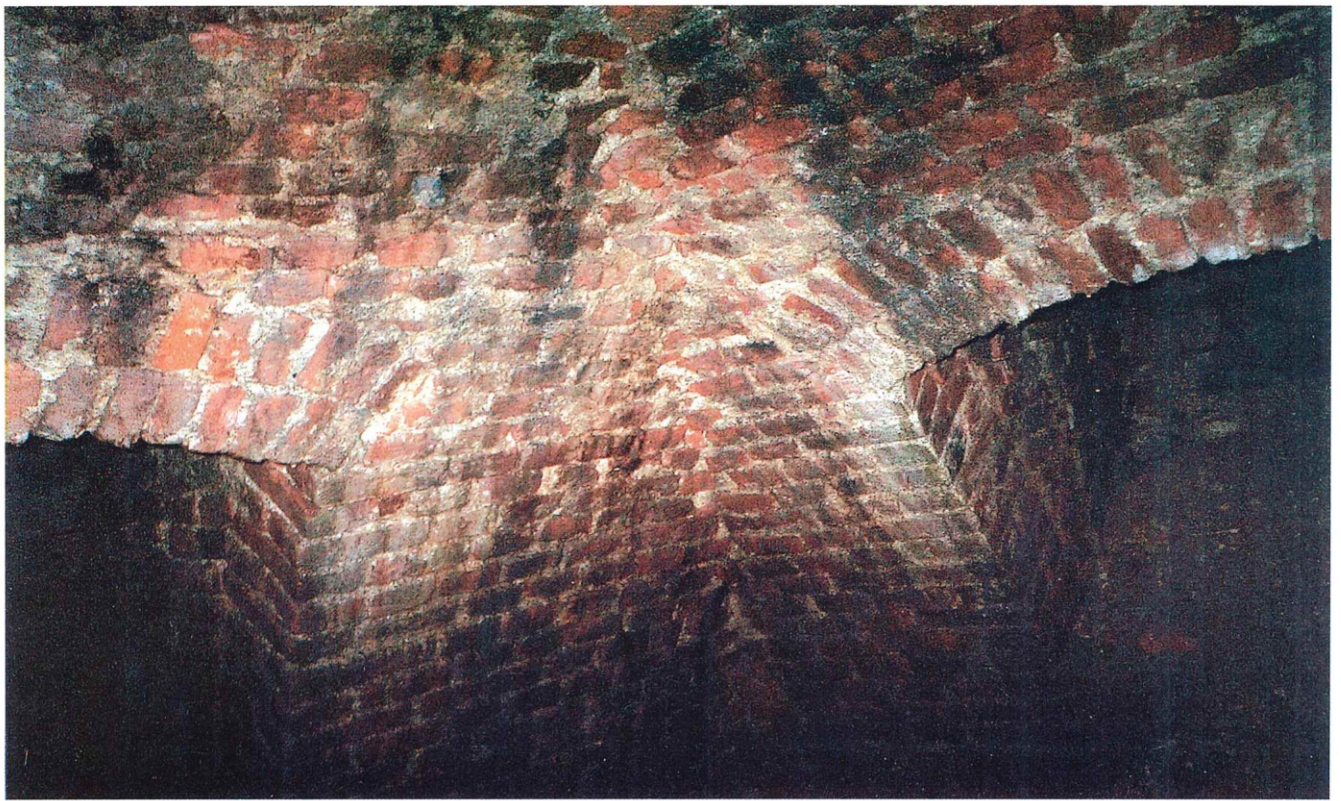
Fot. 3. Łańcut. Zespół parkowo-zamkowy (stan. 6). Teren parku wewnętrznego. Wykop 1. Wnętrze tuneli (podziemnych chodników). Dokumentacja Działu Parku Muzeum Zamku w Łańcutie

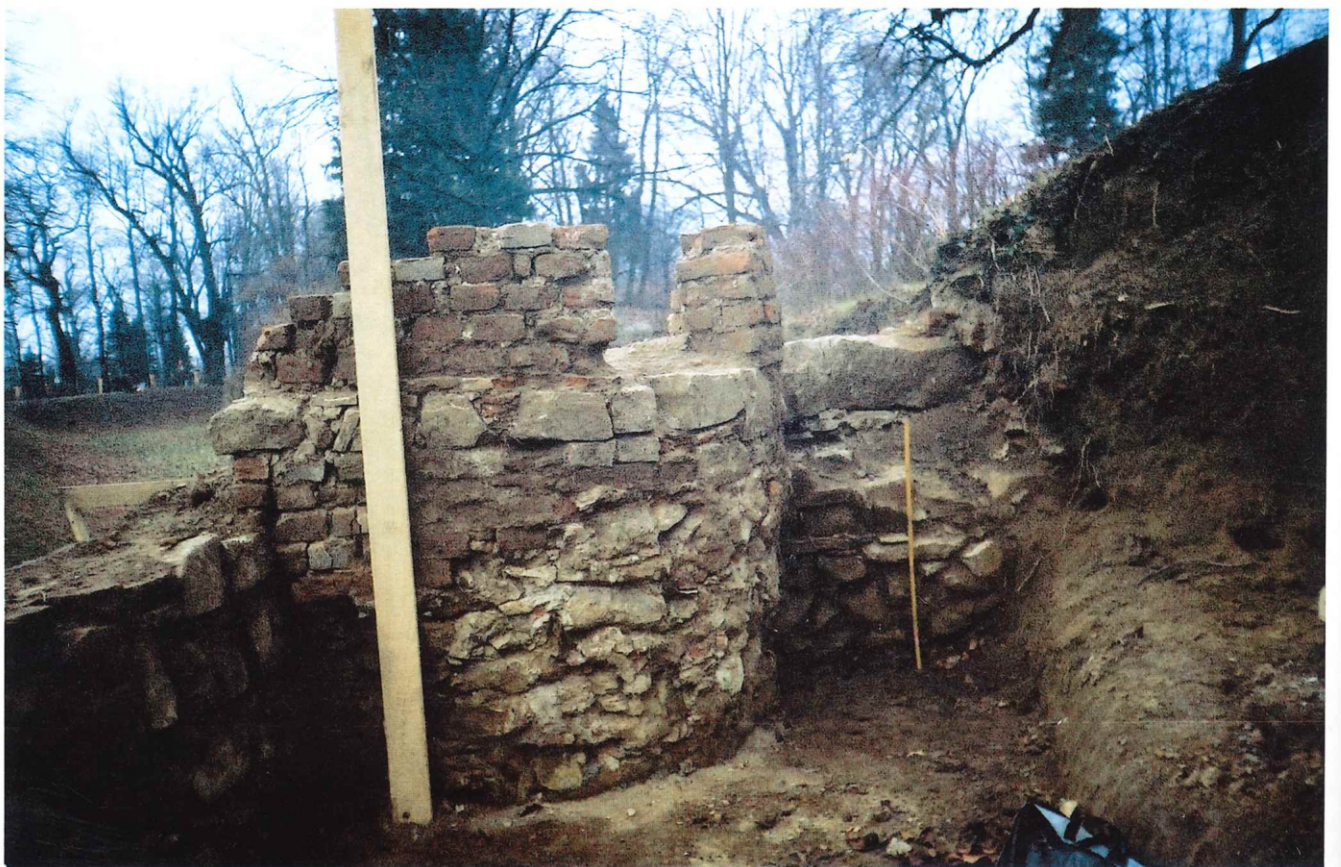
Fot. 4. Łańcut. Zespół parkowo-zamkowy (stan. 6). Bastion północno-zachodni. Widok na kawiernę z odsłoniętym murem obudowy fosy po stronie wewnętrznej, ściana północna i wschodnia wykopu. Fot. A. Gruszczyńska

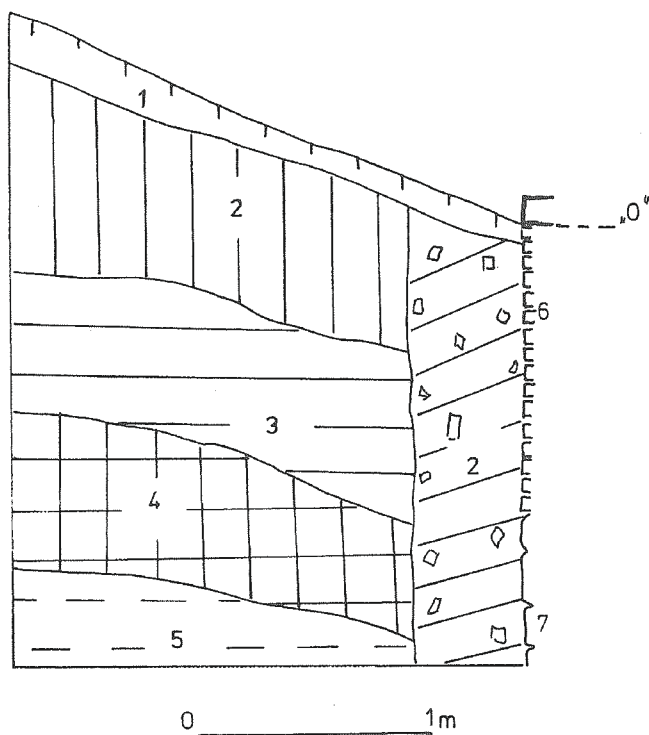
Ryc. 2. Łańcut. Zespół parkowo-zamkowy (stan. 6). Bastion północno-zachodni, czoło północne – profil zachodni wykopu: 1 – warstwa darni, 2 – warstwa brązowej ziemi, 3 – żółta glina z ciemnymi wkładkami, 4 – ilasta brązowozielona ziemia, 5 – brązowozielonkawy il, 6 – cegła, 7 – kamienie

- 1 – warstwa darni o miąższości 10–20 cm, od strony południowej znajduje się 90 cm powyżej od punktu „0”, zaś od północnej dochodzi do umownego poziomu,
- 2 – warstwa brązowej ziemi o miąższości 60–90 cm,

3 – warstwa żółtej gliny z ciemnymi wkładkami, o miąższości 60–70 cm,

4 – ilasta brązowozielona ziemia, o miąższości 50–70 cm,

5 – brązowozielonkawy il, który dochodził do dna wykopu na poziomie 190 cm, od punktu „0”,

6 – na całej przestrzeni przy murze wystąpiła warstwa brązowej ziemi (z wkładkami fragmentów cegły), szerokości 45–50 cm.

Stratygrafia profilu wałów fortyfikacji na omawianym odcinku (przy określeniu głębokości nanoszono je do umownego punktu „0”, który stanowi dolna granica zwieńczenia muru ceglano) przedstawia się następująco (ryc. 2):

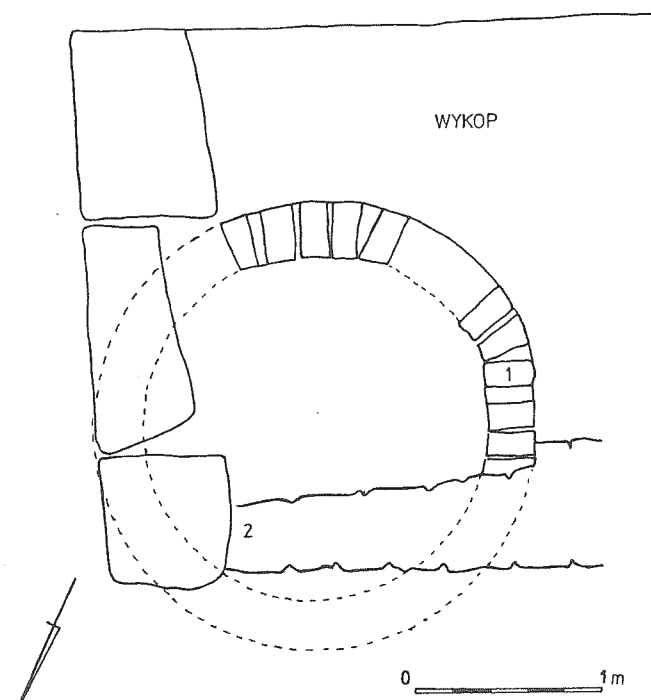
Ryc. 3. Łańcut. Zespół parkowo-zamkowy (stan. 6). Rekonstrukcja zarysu kawalierii na bastionie północno-zachodnim: 1 – cegły, 2 – kamienie

Kawaliera (wieżyczka) na narożu czoła północnego od strony wschodniej. Zachowana jej część przylegała do ściany północnej na długości 220 cm i wschodniej na długości 190 cm, od wewnętrznej strony omurowanego stoku fosy bastionu. Od poziomu gzymsu kordonowego w górę, ściany kawalieri wykonane były z cegły palcówki (wymiary cegieł 7 x 15 x 29 cm), wysokość zachowanego muru z cegły wynosiła 48 cm, dolna partia z kamienia z wkładkami cegły w górnej części (fot. 4). Odkryty fragment otworu obserwacyjnego od strony zewnętrznej wieżyczki posiadał szerokość 60 cm, wewnętrznej 54 cm. Dolna część kawalieri (na poziomie muru kamiennego) jest lita wypełniona drobnymi kamieniami, pomiędzy którymi występuje zaprawa wapienno piaskowa. Poziom jej od strony zachodniej jest o 10 cm wyższy niż w pozostałych partiach. Z zachowanych fragmentów można w przybliżeniu ustalić, iż zewnętrzna średnica kawalieri wynosiła około 230 cm, wewnętrzna około 170 cm (ryc. 3).

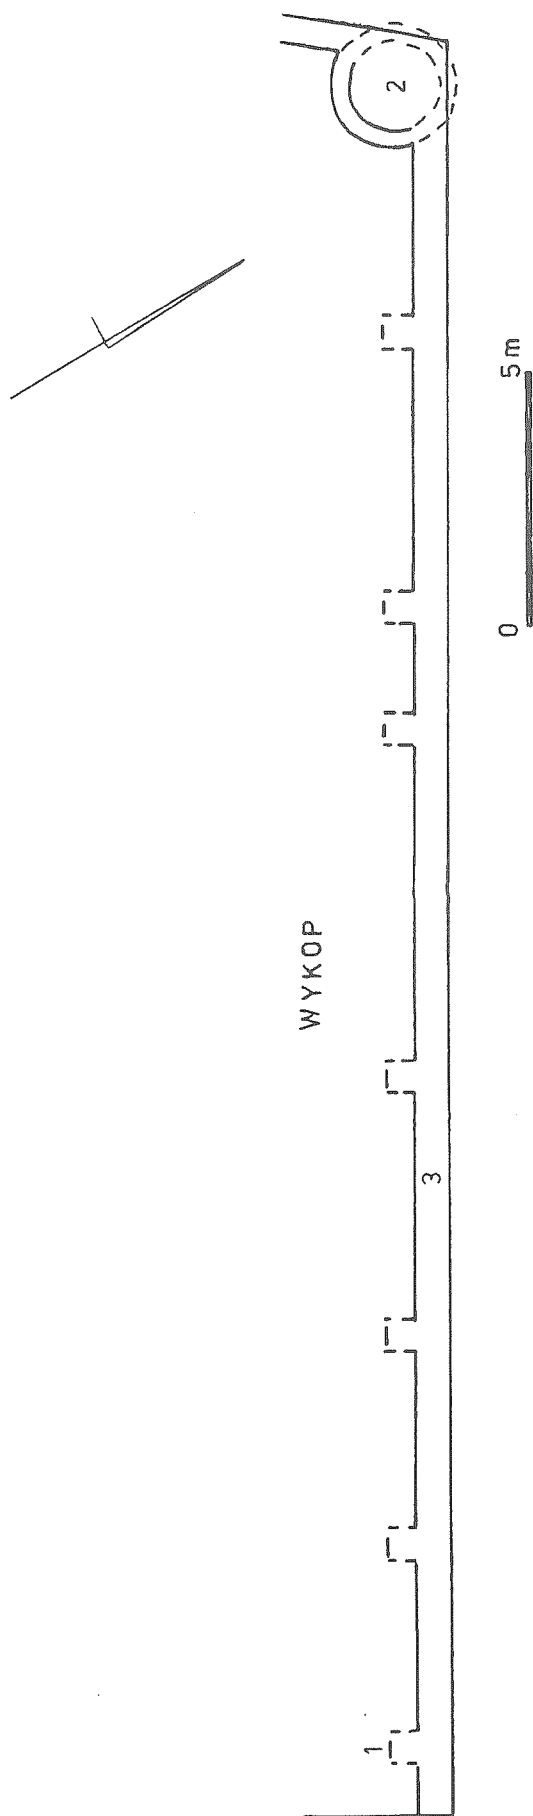
Ryc. 4. Łañcut. Zespół parkowo-zamkowy (stan. 6). Bastion wschodni czoło północno-wschodnie – uchwycone zarysy żeber wzmacniających oraz kawalierzy: 1 – żebra wzmacniające, 2 – kawaliera, 3 – mur obudowy fosy

Żebra wzmacniające usytuowane od wewnętrznej strony muru kamiennego obudowy stoku fosy, wystąpiły niemal że na całej linii wykopu (ryc. 4).

Uchwycono górne zarysy 7 żeber, stan ich zachowania na poziomie wykonanego wykopu nie był możliwy do odtworzenia.

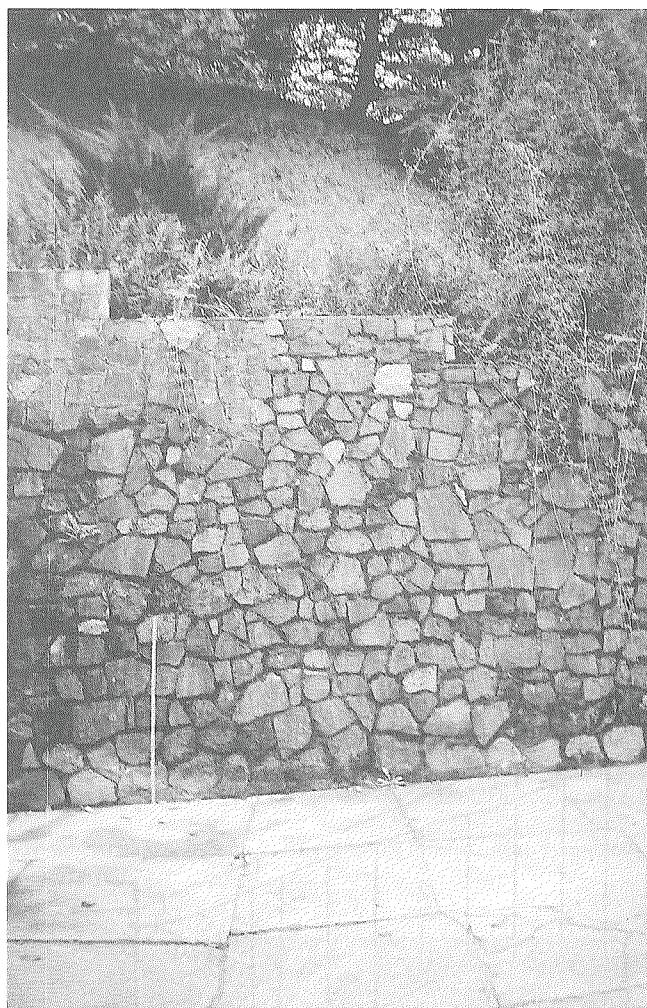
Ryc. 5. Łañcut, stan. 1. Miejsce występowania pali drewnianych u podnóża wzgórza Łysa Góra, na parceli Pana Tadeusza Szczepanika (kamiennoy mur wykonał właściciel). Fot. A. Gruszczyńska

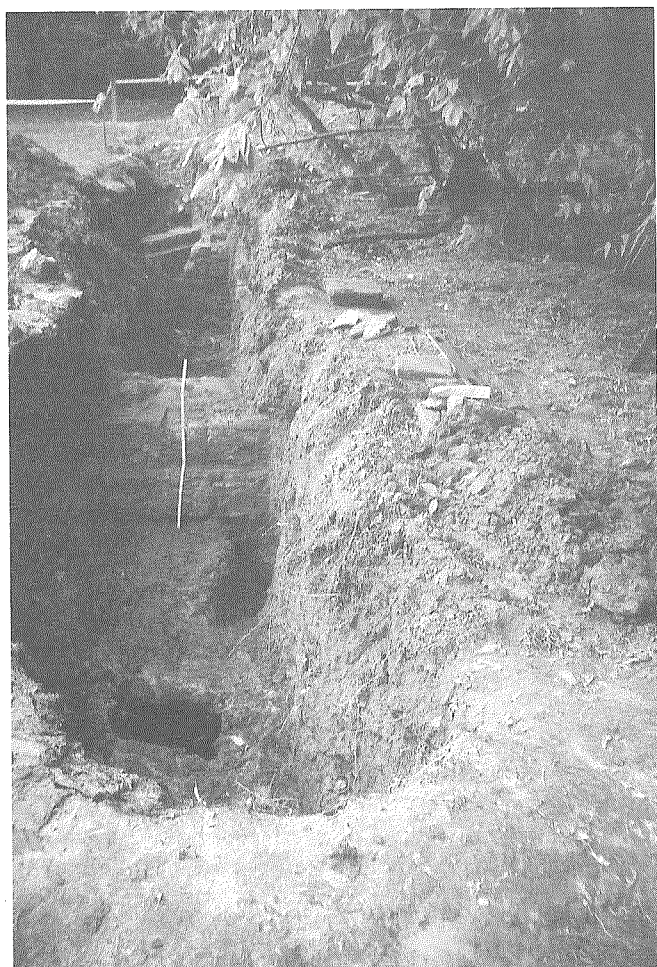
Ryc. 6. Łańcut. Zespół parkowo-zamkowy (stan. 6). Teren parku wewnętrznego, wykop 1. Widok na odkryte mury wraz ze sklepieniem tuneli (chodników podziemnych). Fot. A. Gruszczyńska

nr I wystąpił w odległości 600 cm – mur nr II, na głębokości 50 cm. Był to mur kamienny, w górnej partii występowały pojedyncze cegły, od strony wschodniej górna jego warstwa była cofnięta, wykonany na zaprawie wapiennej. Szerokość muru wynosiła 120 cm. Do głębokości 180 cm (głębokość wykopu) nie uchwycono stopy muru. Pomiędzy omawianymi murami po stronie południowej wykopu wystąpiła, łącząca je ściana kamienna (ryc. 6).

Odkryta ściana świadczy o tym, iż jest to jedno z pomieszczeń zbrojowni (Cekhausz) z XVII wieku o czym należy przypuszczać zgodnie z ikonografią, między innymi malowidłem ściennym w Pokoju pod Widokami na Zamku w Łańcucie. Właśnie dzięki jednemu z nich przedstawiającemu Zamek ze Zbrojownią (stan z około 1780 roku), możemy odtworzyć wygląd wspomnianego budynku (Zamek w Łańcucie, 1991, ryc. 14). Zbrojownię wzniesiono zapewne równocześnie z budową fortyfikacji. Przyjmuje się, iż był to budynek na planie zbliżonym do kwadratu, parterowy, nakryty wysokim dachem pulpitowym (ryc. 7). Zbrojownia (Cekhausz) usytuowana na północno-zachodnim bastionie (beluardzie)

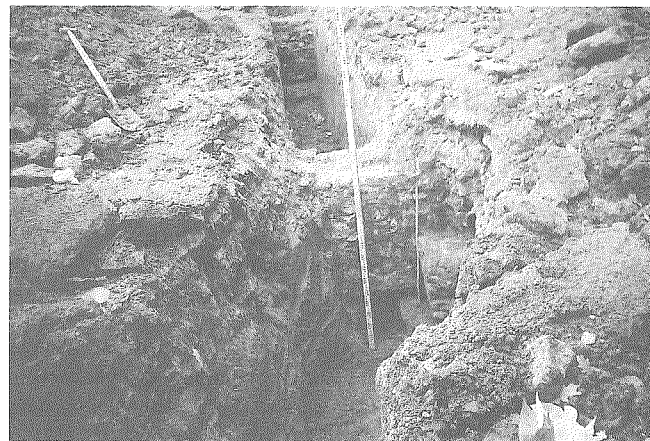
Układ warstw nad krawędzią omurowanego stoku fosi po stronie północnej był zniszczony przez wykop na rurę wodociagową. Dalej w kierunku Biblioteki, pod warstwą darni wystąpiła brązowa ziemia z dużą ilością korzeni drzew, sięgająca do głębokości 80 cm, poniżej do głębokości 180 cm zalegała ziemia brązowoszara, następnie 20 centymetrowa warstwa czarnobrzowej ziemi, zaś do głębokości 230 cm brązowa ziemia. Pod tą warstwą wystąpiła glina jasnobrązowa – caleb. Na głębokości 45 cm natrafiono na mur ceglano-kamienny nr I, biegnący w poprzek wykopu (w kierunku wschód–zachód). W górnych partiach muru występowała cegła, poniżej cegła łączona z kamieniem, stopa muru to duże gązdy kamienia, wystąpiła na głębokości 160 cm, zaprawa wapienna. Szerokość muru wynosiła 90 cm. W odległości 630 cm od muru nr I wystąpił mur nr II na głębokości 50 cm, szerokości 90 cm (ryc. 8). W wątku muru występuje więcej cegły niż kamienia, stopa muru to duże gązdy kamienne. Po stronie południowej przylegał do omawianego muru (wchodząc w profil wschodni wykopu) mur z cegły szerokości 50 cm, wystąpił na głębokości 120 cm. Nad nim zalegała rura z kamionki o średnicy 20 cm. Mury łączono zaprawą wapienną, stopa ich wystąpiła na głębokości 170 cm.

Omawiane mury to zapewne pozostałość Salki Letniej zwanej czasami Bilardową, wzniesionej około 1800 roku, a rozebranej prawdopodobnie w końcu XIX wieku. Był to parterowy murowany budynek, na rzucie prostokąta, kryty gontem i stojący osobno przy pawilonie bibliotecznym (E. Baniukiewicz, 1972, s. 53). W dalszej partii wykopu nr 2 (w stronę południową) występuje dużo gruzu ceglanego, zapewne z rozbiórki Salki Letniej. Wymiary cegły palcówki 7 x 15 x 28 cm. Zabytków ruchomych nie odkryto.

Ryc. 8. Łańcut. Zespół parkowo-zamkowy (stan. 6). Teren parku wewnętrznego, Wykop 2. Odkryte mury – pozostałość Salki Letniej. *Fot. A. Gruszczyńska*

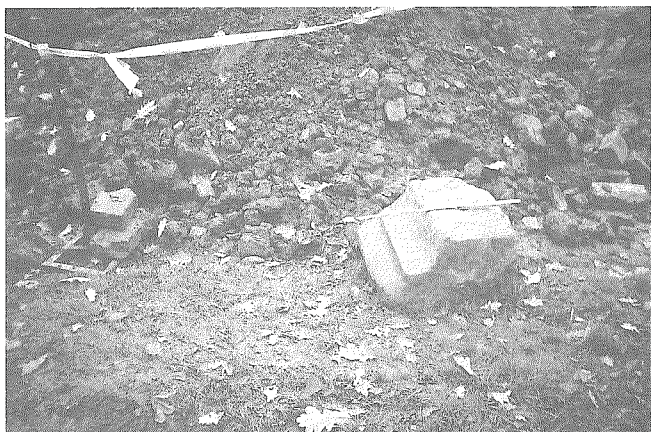
W wykopie znaleziono ciekawy detal architektoniczny (długość 49 cm, wysokość 28 cm) – fragment nadproża drzwi lub okna (ryc. 9), ze śladami spalenizny. Inny materiał zabytkowy nie wystąpił.

Ryc. 9. Łańcut. Zespół parkowo-zamkowy (stan. 6). Teren parku wewnętrznego, Wykop 3. Fragment nadproża drzwi lub okna. Fot. A. Gruszczyńska

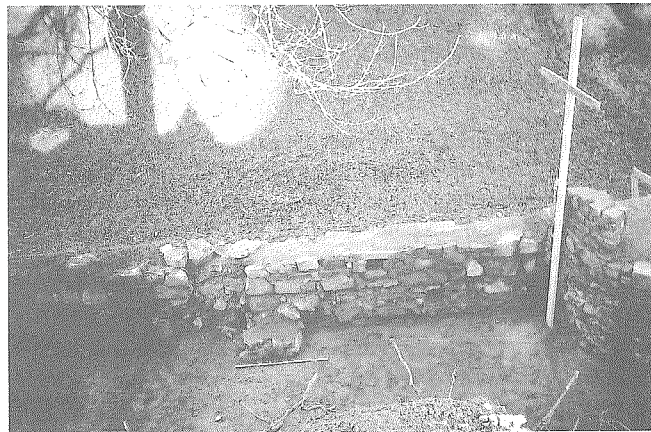
Żebra wzmacniające nr 1 i 2 wystąpiły na głębokości 60 i 65 cm od dolnego poziomu gzymsu kordonowego. Żebro nr 1 usytuowane było w odległości 276 cm od połączenia kawalieri z murem kamiennym, po stronie północnej, szerokość jego wynosiła 58 cm (ryc. 10). W odległości 368 cm wystąpiło żebro nr 2, o szerokości 68 cm, dalej w odległości 372 cm żebro nr 3 i następne – mocno zniszczone. Głębokość wykopu w tej partii wynosiła 94 cm od gzymsu kordonowego.

Ryc. 10. Łańcut. Zespół parkowo-zamkowy (stan. 6). Bastion północno-zachodni, czoło północne. Fragment kawalieri i żebro wzmacniające nr 1. Fot. A. Gruszczyńska

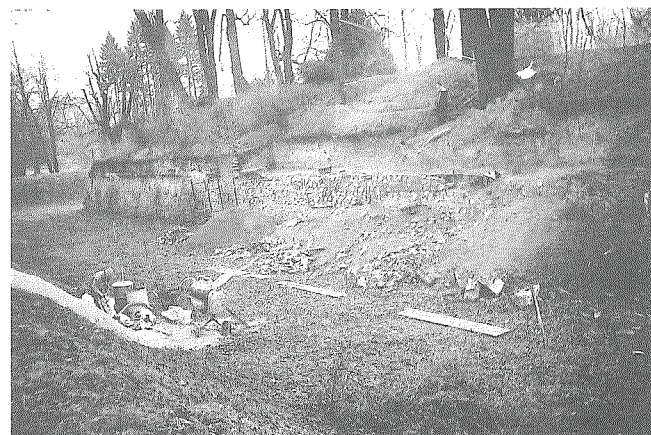
W profilu południowym układ stratygraficzny (przy określeniu głębokości nanoszono je do umownego punktu „0”, który stanowiła dolna granica gzymsu kordonowego) przedstawia się następująco:

1 – warstwa humusu o miąższości 36–74 cm powyżej 180 cm od punktu „0”,

2 – warstwa żółtej gliny powyżej 140 cm od punktu „0” (do dna wykopu),

3 – warstwa brązowej gliny powyżej 50 cm od punktu „0”, zalegała do dna wykopu sięgającego 30 cm poniżej gzymsu kordonowego,

Ryc. 11. Łańcut. Zespół parkowo-zamkowy (stan. 6). Bastion wschodni, czoło północno-wschodnie. Profil południowy i zachodni wykopu. Fot. A. Gruszczyńska

4 – pod humusem tuż przy samym murze wystąpiła 20 centymetrowa warstwa popielatej zbitej ziemi, uszczelniającej mur kamienny obudowy stoku fosy (ryc.11).
