*Leszek Polanowski, Jerzy Zub*

## Wstępne rozpoznanie zabudowy północnej części Wzgórza Zamkowego w Sandomierzu

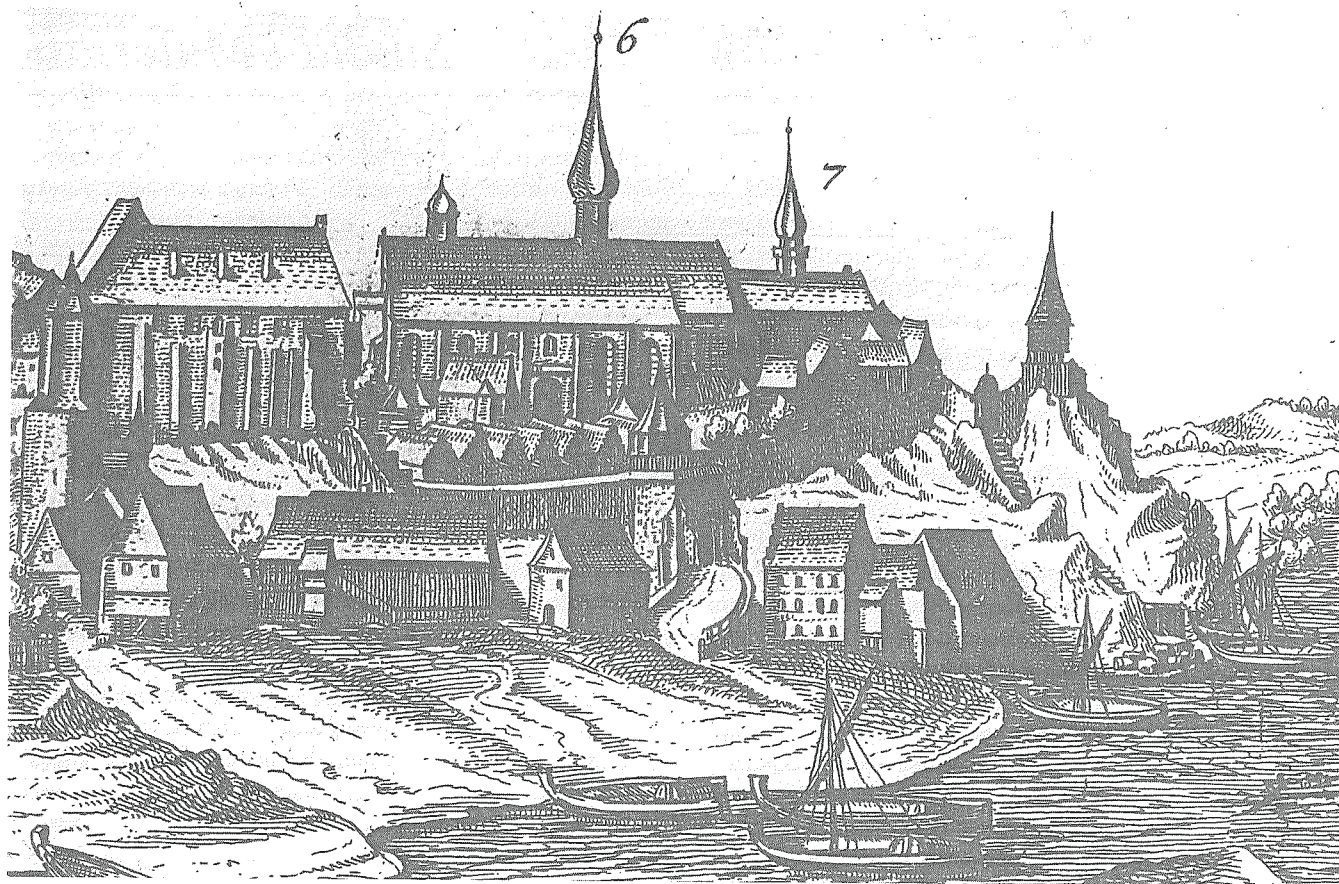
Ryc. 1. Widok Wzgorza Zamkowego i Katedralnego na panoramie Sandomierza wg G. Brauna i F. Hogenberga „Civitates orbis terrarum”, t. VI, Coloniae 1617

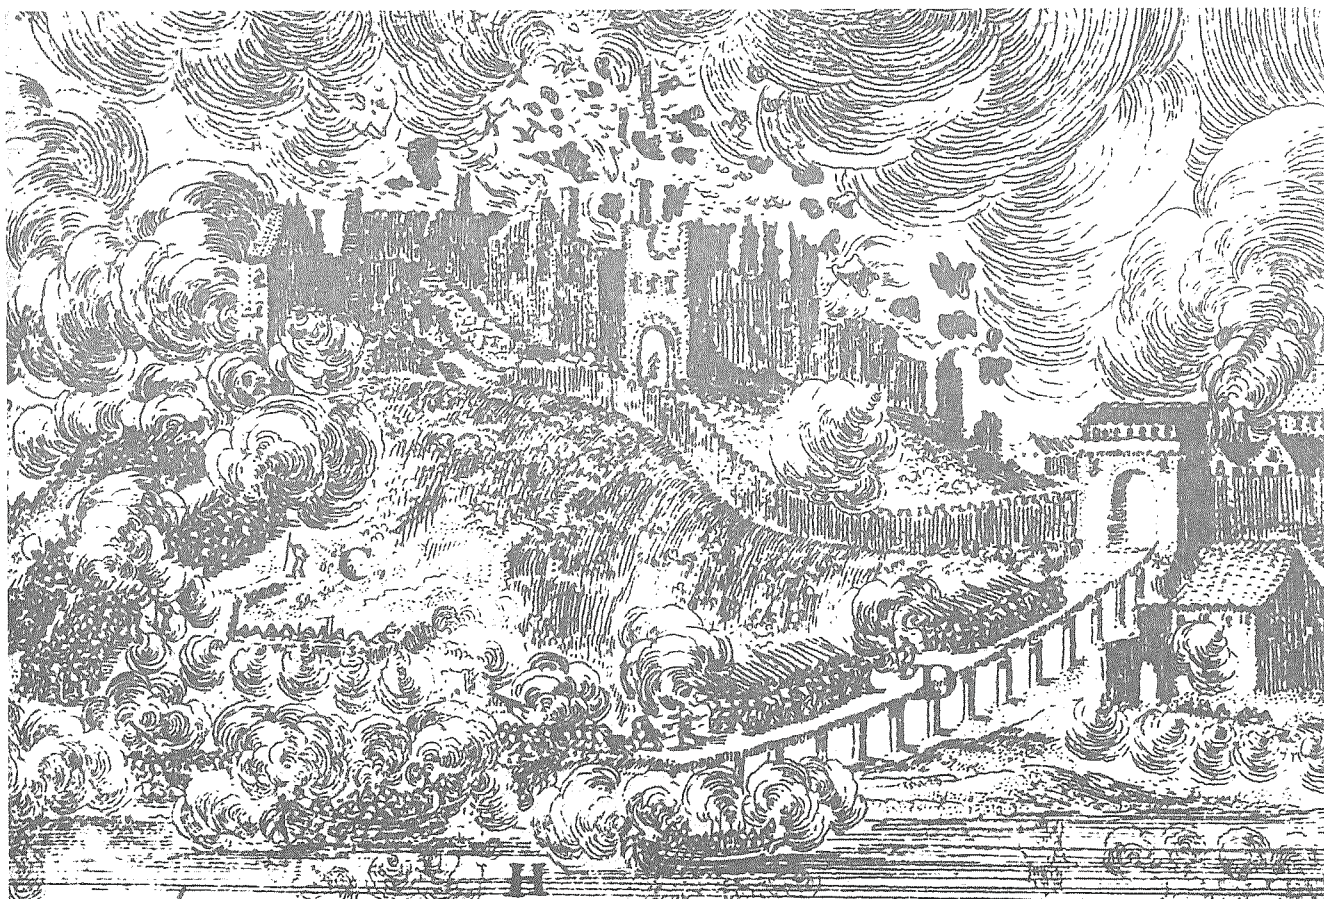
Ryc. 2. Wysadzenie zamku w 1656 roku wg rysunku E. Dahlberga w S. Pufendorf „De rebus a Carolo Gustavo Sueciae Rege gestis”, Norimbergae 1696

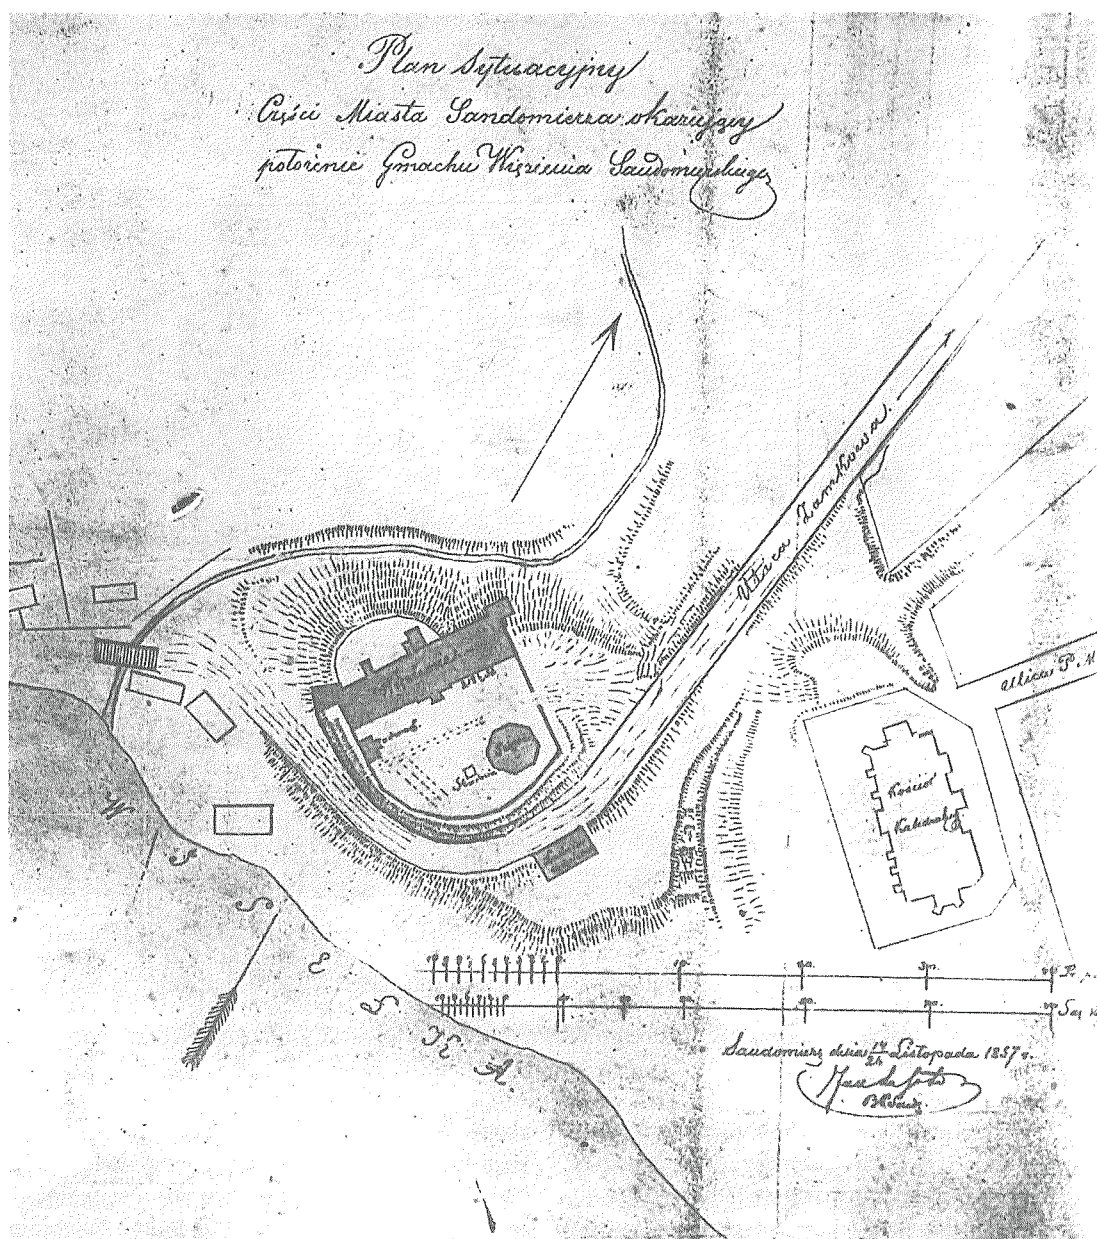
Ryc. 3. „Plan Sytuacyjny Części Miasta Sandomierza ukazujący położenie Gmachu Więzienia Sandomierskiego” Jana Lasoty z 1857 roku, fragment, oryg. w zbiorach AGAD w Warszawie

Tuż po połowie XIX stulecia, przed 1857 rokiem, zapewne nad dawną wieżą stanęła drewniana szopa, widoczna na planie sytuacyjnym zamku Jana Lasoty z 1857 roku.

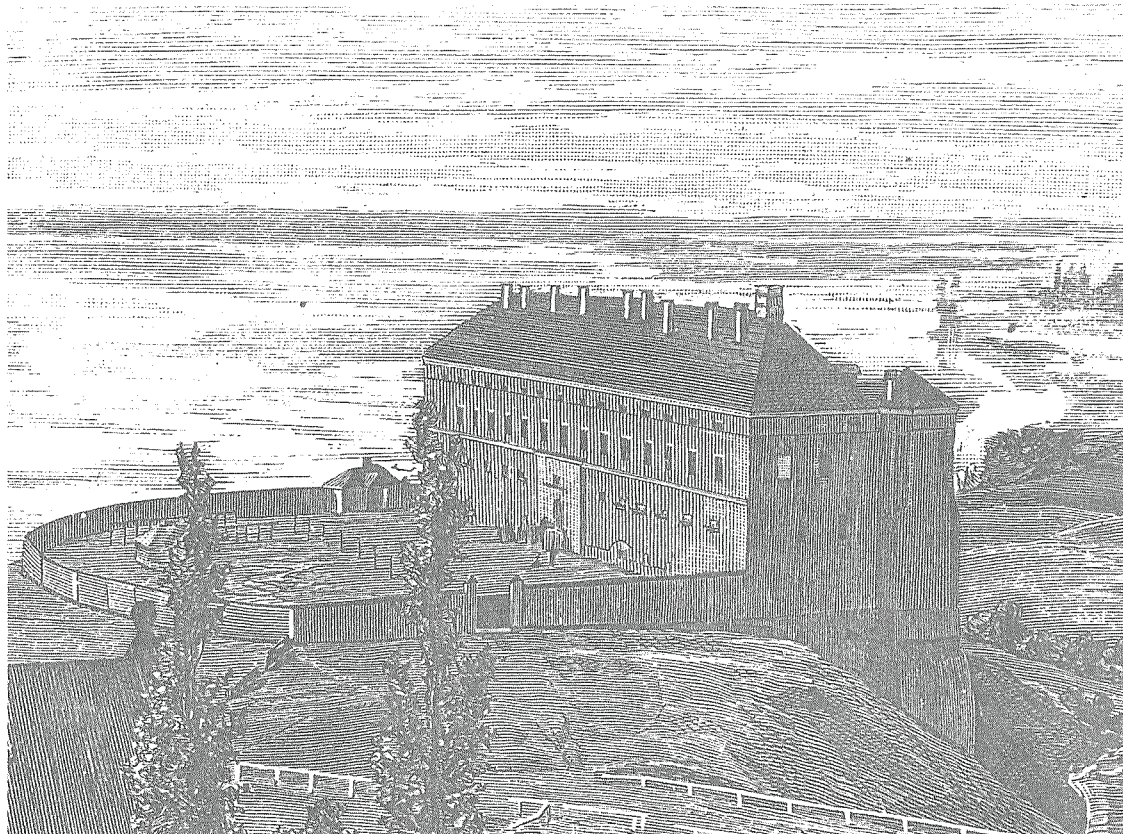
Ryc. 4. Widok zamku wg drzeworytu z lat 70-tych XIX wieku w „Monografiji miasta Sandomierz” ks. Melchiora Bulińskiego, Warszawa 1879

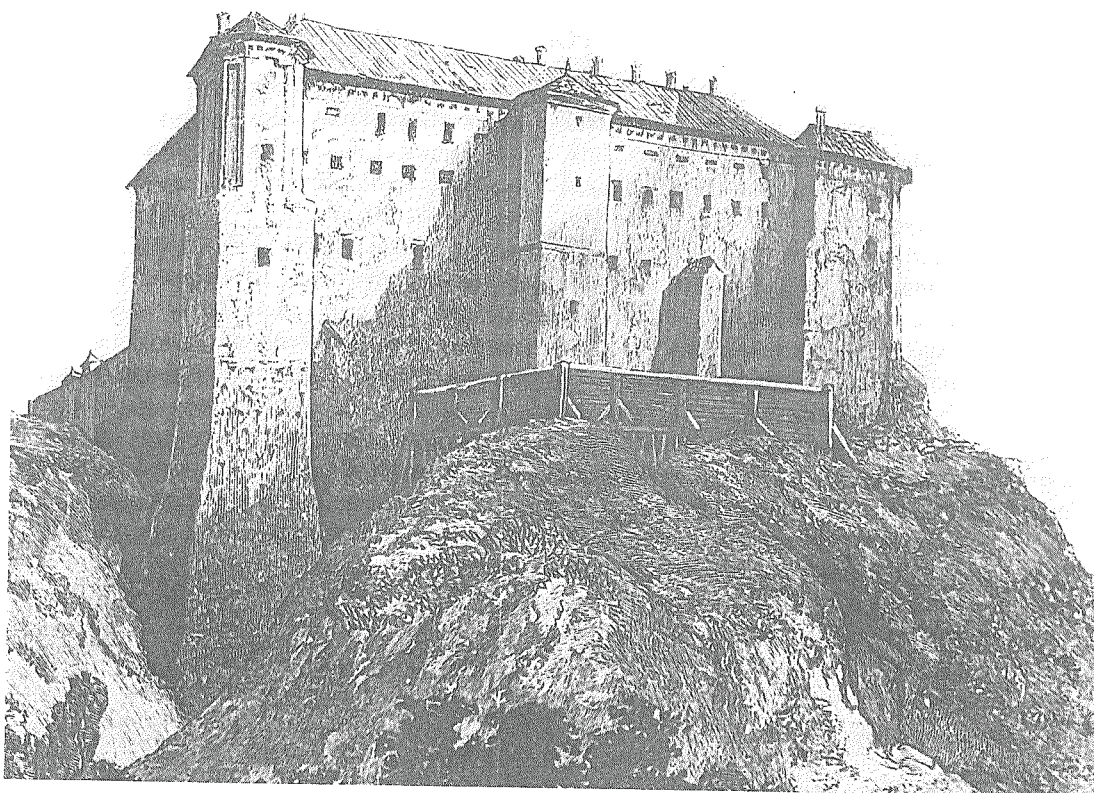
Ryc. 5. Zamek na rysunku M. E. Andriolli'ego sprzed 1881 roku, oryg. w zbiorach Muzeum Narodowego w Warszawie

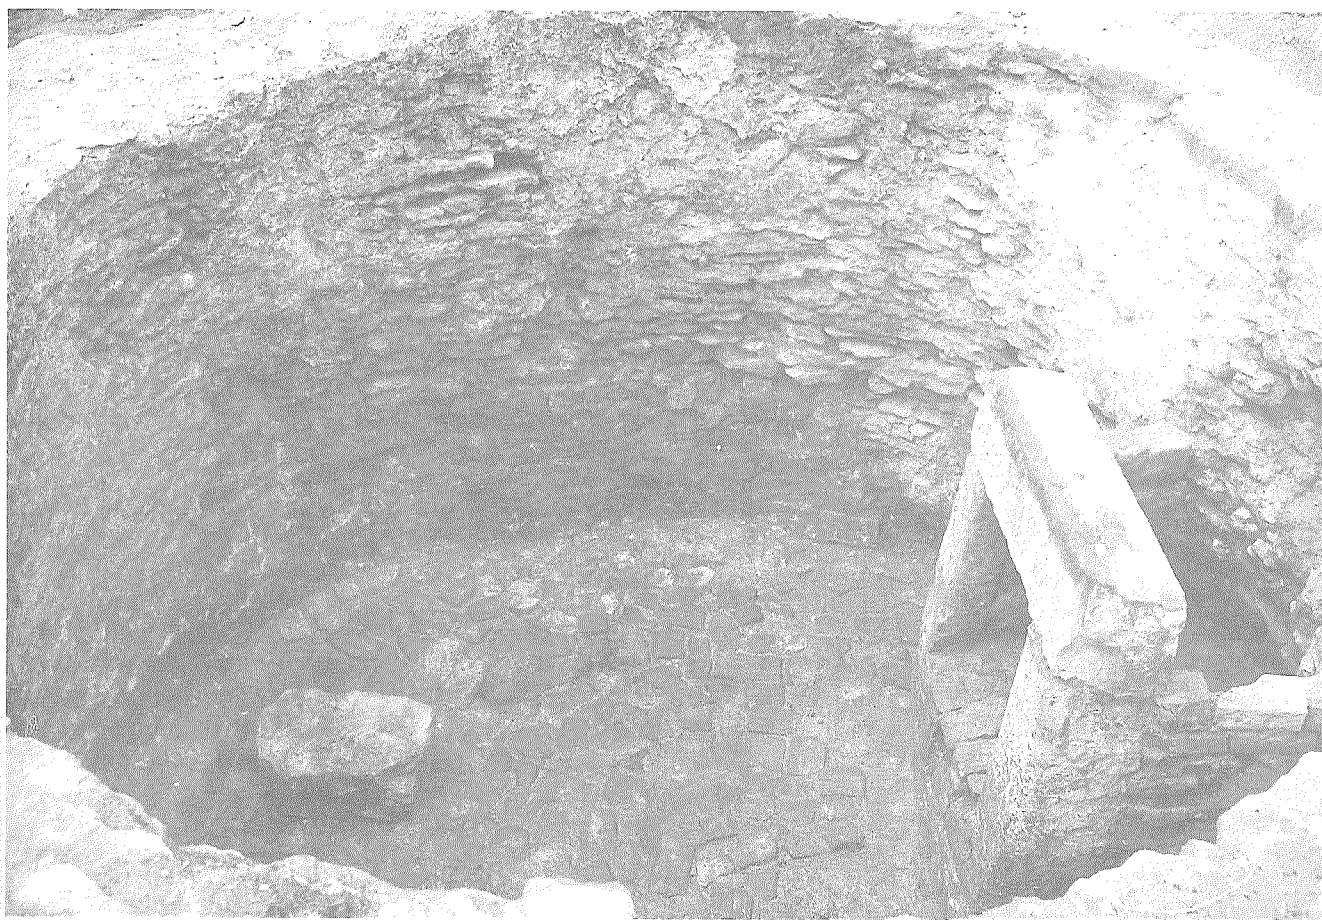
Ryc. 6. Wnętrze wieży z kominkiem wg M. Proksa: „Wstępne sprawozdanie z badań archeologicznych na Wzgórzu Zamkowym w Sandomierzu w latach 1981–1982”, Rzeszów 1982, fot. J. Salamon, VII 1981

cji zdaje się być prymitywny kominek, odsłonięty w trakcie prowadzonych ostatnio prac archeologicznych na dnie wieży. Bramę z mostem zwodzonym poprzedzał most drewniany z *wiązaniem*.

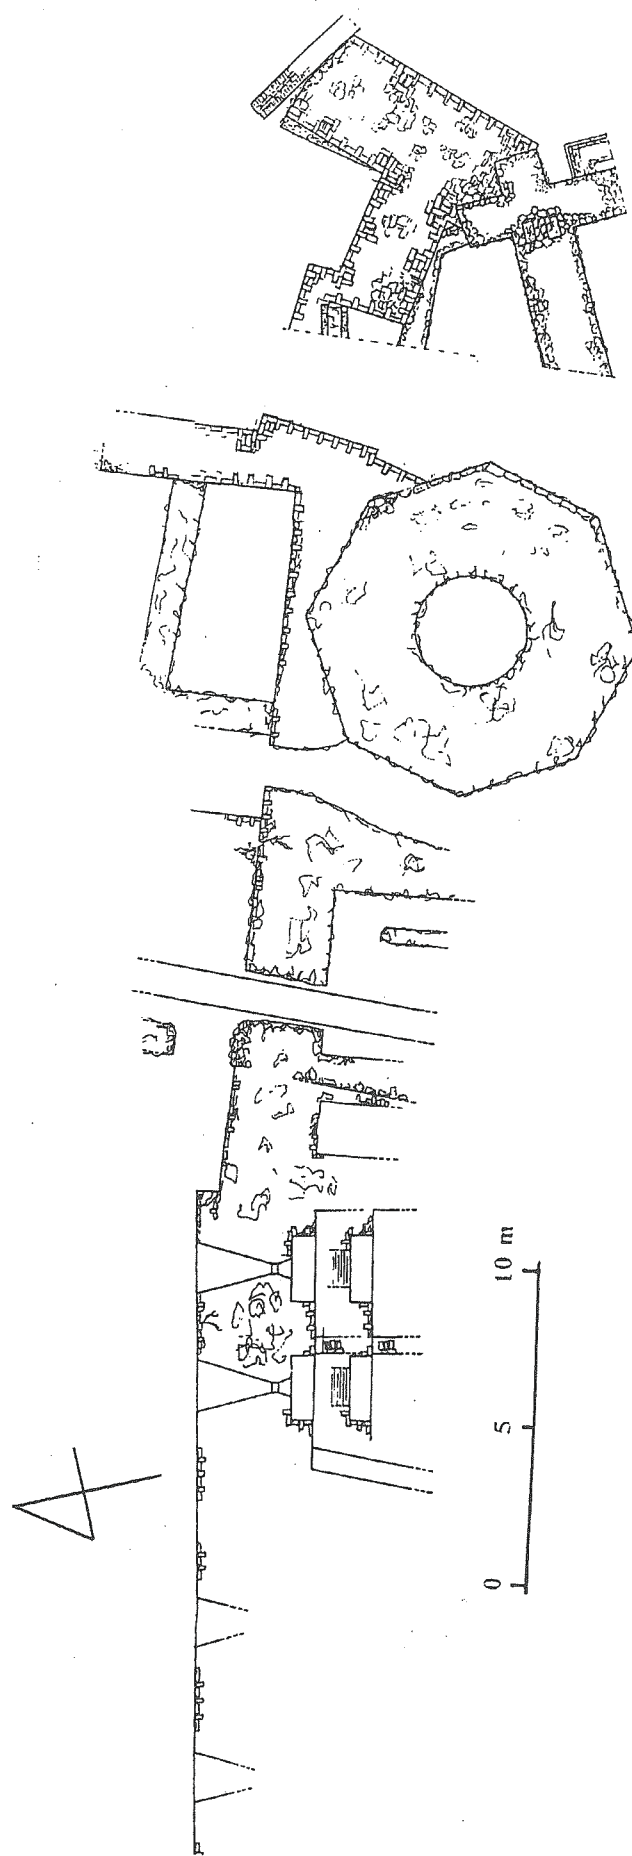
Рис. 7. Inwentaryzacja odsłoniętej północnej części zabudowy Wzgórza Zamkowego  
 Abb. 7. Bestandsaufnahme des nördlichen Bebauungsteiles des Schloßhügels  
 Рис. 7. Инвентаризация вскрытой северной части застройки Замкового Холма

Stwierdzono, że północna ściana istniejącego budynku zamkowego (dawne skrzydło zachodnie) jest kontynuowana przez zewnętrzny mur odkopanego skrzydła północnego na długości około 9 m., do miejsca, gdzie znajduje się niewielki uskoki, a następnie załamuje się lekko w kierunku południowym. W partii muru zakończonej uskokiem znajdują się dwie szczelinowe strzelnice, analogiczne do strzelnic zachowanych w zamku. Północne lico jest miejscami zniszczone, wykonane w nieregularnym wątku wozówkowo-główkowym, z cienkiej cegły nowożytniej. Między strzelni-

camy daje się zaobserwować zmianę materiału użytego do licowania na grubą cegłę, a u góry znaczne zniszczenie lica. Za uskokiem mur jest wykonany w warstwie licującej z dużej cegły zbliżonej wymiarami do gotyckiej, w wątku wozówkowo-główkowym, wyżej z cegły cieńszej przemieszanej z kamieniem w niestarannym wątku. Ściana jest ku górze coraz bardziej zniszczona, murowana nieregularnie, z kamieniami wypełnienia wchodzącymi w warstwę licującą, której jest w końcu zupełnie pozbawiona. Znajduje się w niej łuk odciążający, wykonany z ustawionych wozówkami cegieł. Około 10 m. na wschód od uskoku, z północną ścianą zniszczonego skrzydła zamkowego wiąże się, założony w stosunku do niego prostopadle, cieńszy mur fundamentowy o podobnej konstrukcji, w partii północnej zniszczony i zachowany jedynie w niewielkim fragmencie. Dalszy ciąg północnego muru zewnętrznego budynku zamkowego charakteryzuje się starannym licem ceglanyim o wątku wozówkowo-główkowym, w układzie kowadełkowym. Opisany fragment ściany jest dostawiony do ośmiobocznej wieży i zakończony w narożniku utworzonym przez związany z nią prostopadle podobny mur, odbiegający w kierunku północnym i analogicznie jak inne relikty architektury po tej stronie wzgórza, w dalszej części znisz-

czony. Wschodnie lico tego muru, w jego partii południowej, dostawionej do wieży, posiada ukośny występ o blisko czterometrowej szerokości. Po stronie północnej wiązał się on z cieńszym murem, po którego zniszczeniu pozostały jedynie strzępia, rozpoznawalne w licu uskoku. Należał on do budynku bramnego powiązanego z murem obronnym w północno-wschodniej części wzgórza, dostawionym do kamiennego narożnika budowli lub muru obronnego z czasów Kazimierza Wielkiego. Blisko trzy metry dalej mur obronny załamuje się pod niemal prostym kątem i odbiega w kierunku północno-wschodnim, gdzie w dalszej partii jest zniszczony w związku z wystawieniem poprzecznie położonego muru oporowego wzgórza zamkowego.

Opisany mur zewnętrzny północnego skrzydła zamkowego krył pierwotnie wnętrza piwniczne, których ściany działowe zostały w trakcie użytkowania budynku mocno przemurowane, bądź wtórnie wstawione między starsze mury obwodowe skrzydła. Po stronie zachodniej zachowały się wspomniane wcześniej dwa otwory strzelnicze, nad którymi znajdowały się zniszczone w partii nadproży otwory doświetlające, biegnące ukośnie ku górze. Otwory były założone w sklepionych wnękach, wykonanych w bardzo grubym w tym miejscu murze. Ostały się wykonane z cegły,

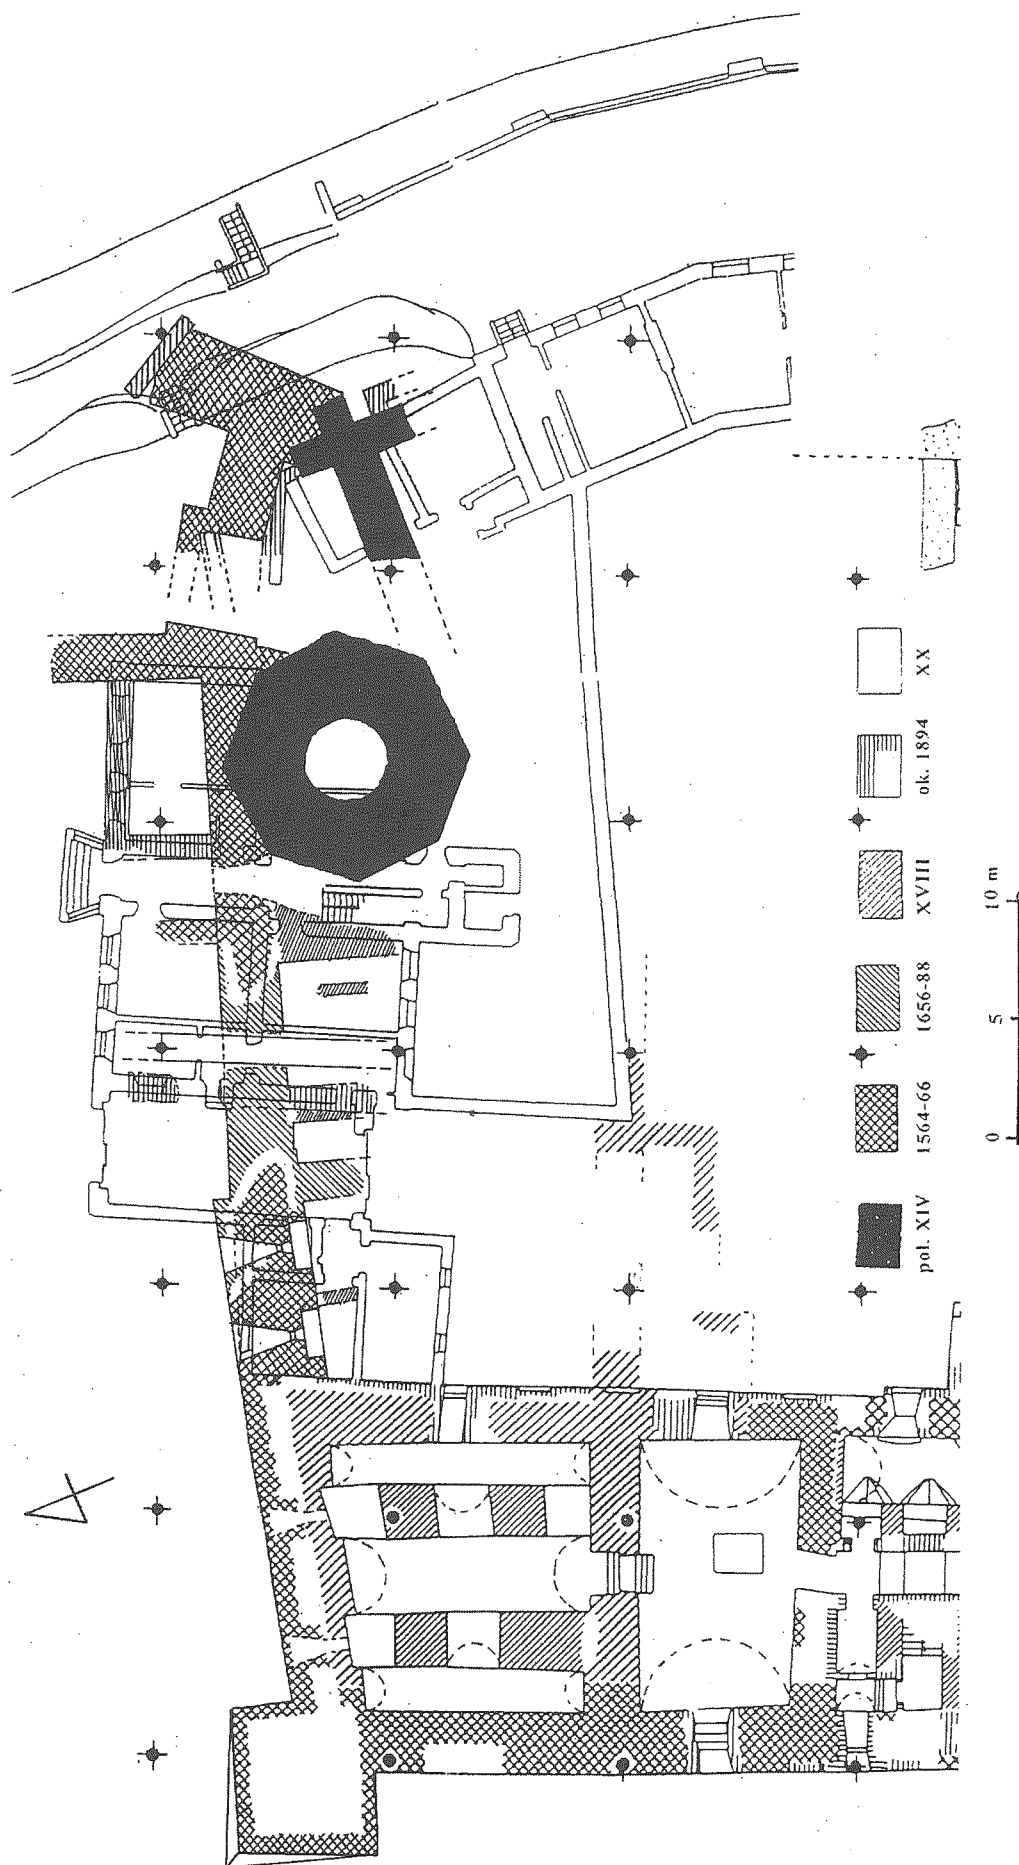
Rys. 8. Fazy powstawania zabudowy północnej części Wzgórza Zamkowego (opr. autorów z uwzględnieniem wyników badań Adama Miłobędzkiego i Michała Proksy).  
 Abb. 8. Entstehungsphasen der Bebauung des Nordteils des Schloßhügels, Bearbeitung unter Berücksichtigung der Untersuchungsergebnisse von Adam Miłobędzki und Michał Proksa  
 Рис. 8. Фазы застройки северной части Замкового Холма (обр. авторов с учетом результатов исследований Адама Милобэндзкого и Михала Проксы)
