*Aleksandra Gruszczyńska*

## Sprawozdanie z badań wykopaliskowych na Zamku w Łańcucie (stanowisko 6) w latach 1991—1992

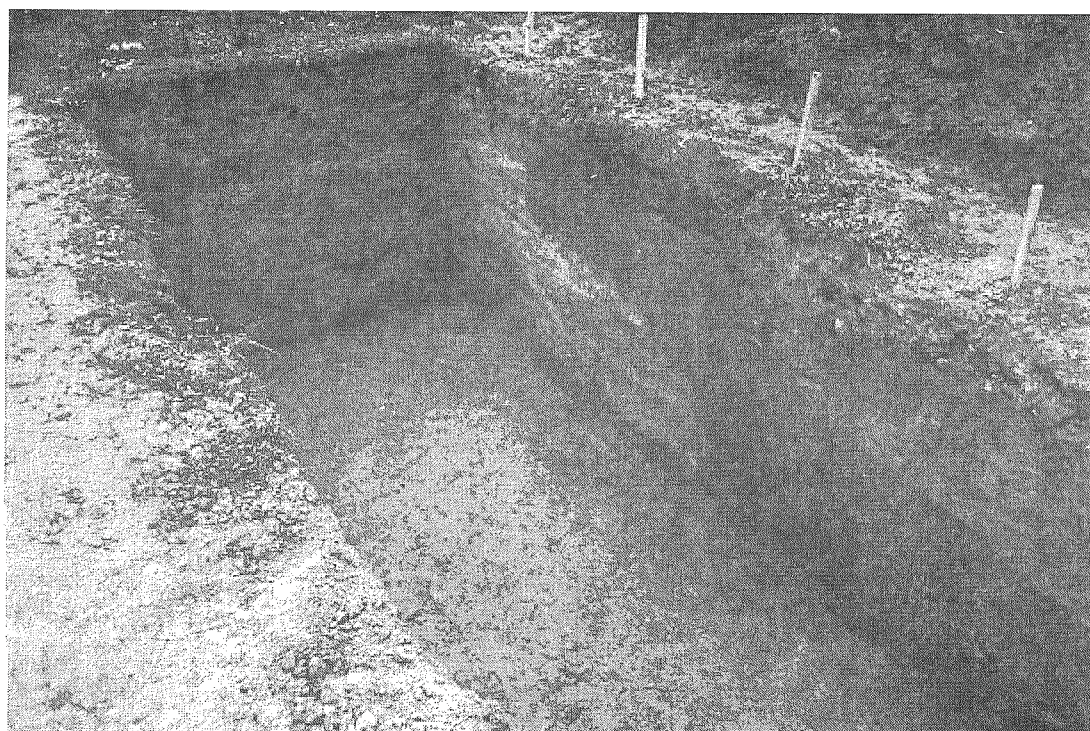
Ryc. 1. Łańcut, woj. Rzeszów, stan. 6 — Zamek. Wykop I, profil północny i wschodni  
Abb. 1. Łańcut, Wojewodschaft Rzeszów, Fundstelle 6 — Schloß. Ausgrabung I, nördliches und östliches Profil  
Рис. 1. Ланьцут, жешувское воеводство, стоянка № 6 — Замок. Роскоп I, южный и восточный профиль

Wykop nr I o wymiarach 2x6 m zlokalizowano w miejscu uszkodzenia muru, w kierunku północnym od „przedpiersia” południowego wału bastionu oraz na południe od Oranżerii. Odślonięto w nim relikty profilu wału (ryc. 1, 2) oraz odkryto żebro wzmacniające mur, usytuowane prostopadle do czoła bastionu (ryc. 3, 4). W profilach wykopu uchwycono nasyp wału z czasów budowy fortyfikacji przez Stanisława Lubomirskiego

przed 1641 rokiem. Widoczne są nawarstwienia związane z budową wału. Przeważa glina o różnych odcieniach. Wiązało się to zapewne z pobieraniem gliny i ziemi z różnych warstw fosy, czy innych złóż. Wał był nachylny pod kątem około  $45^{\circ}$ . Wzdłuż muru odkryto wkładkę ziemi brązowo-czarnej z dużą ilością gruzu ceglanego, będącą zapewne pozostałością śladu chodnika dla straży. Ponadto uchwycono ślady wału związane zapewne z modernizacją fortyfikacji w drugiej połowie XVII wieku, przypuszczalnie autorstwa Tylmana z Gameren, wykonanych dla Sebastiana Lubomirskiego. W górnych partiach wykopu występują warstwy związane z powstałym w początkach XIX wieku na południe od Oranżerii Ogrodem Różanym.

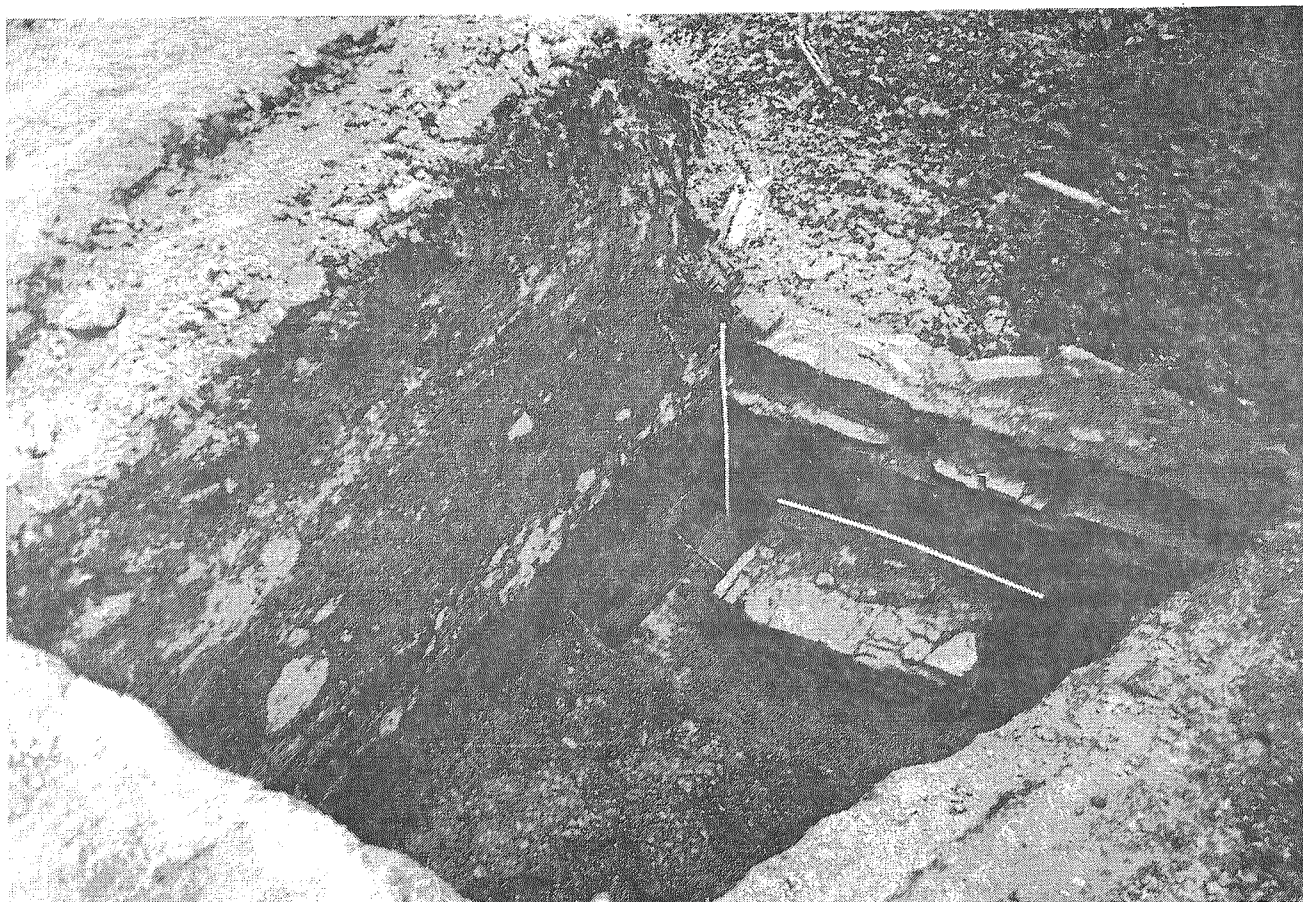
Ryc. 7. Łańcut, woj. Rzeszów, stan. 6 — Zamek. Wykop III, żebro wzmacniające nr 2 Fot. Marek Kosior  
 Abb. 7. Łańcut, Wojewodschaft Rzeszów, Fundstelle 6 — Schloß, Ausgrabung III, Befestigungsrippe Nr. 2  
 Рис. 7. Ланьцут, жешувское боевоедство, стоянка 6 — Замок, Раскоп III, укрепляющее ребро № 2

Wykop nr III o wymiarach 2x2,5 m zlokalizowano przy murze w odległości 1,5 m od wykopu nr I. Odkryto w nim górny zarys żebra wzmacniającego nr 2 (ryc. 7). Wystąpiło ono w odległości 3,5 od żebra nr 1. Szerokość stopnia górnego wynosi 52—55 cm, długość 88 cm. Odkrycie żebra wzmacniającego nr 2 pozwoliło na ustalenie odległości w jakiej są rozstawione poszczególne żebra.
