Andrzej Szpunar

## Zamek w Czchowie

Badania archeologiczne zamku w Czchowie trwają od 1993 roku. Prowadzi je ekipa archeologiczna z Muzeum Okręgowego w Tarnowie w składzie Andrzej i Barbara Szpunar, Agnieszka Kukulka, Andrzej Michta i Jerzy Okoński (w 1999 r.). Wyniki badań roku 1993 zostały opublikowane<sup>1</sup>. Od tego czasu w trakcie sześciu sezonów badawczych odsłonięto cały zarys fundamentów zamku. Pozyskano ogromną ilość materiału zabytkowego – ponad 60 tysięcy fragmentów naczyń, kilka tysięcy przedmiotów metalowych, monety, kości, itp. (wybór całych naczyń z tego zbioru prezentują ryc. nr 5–11).

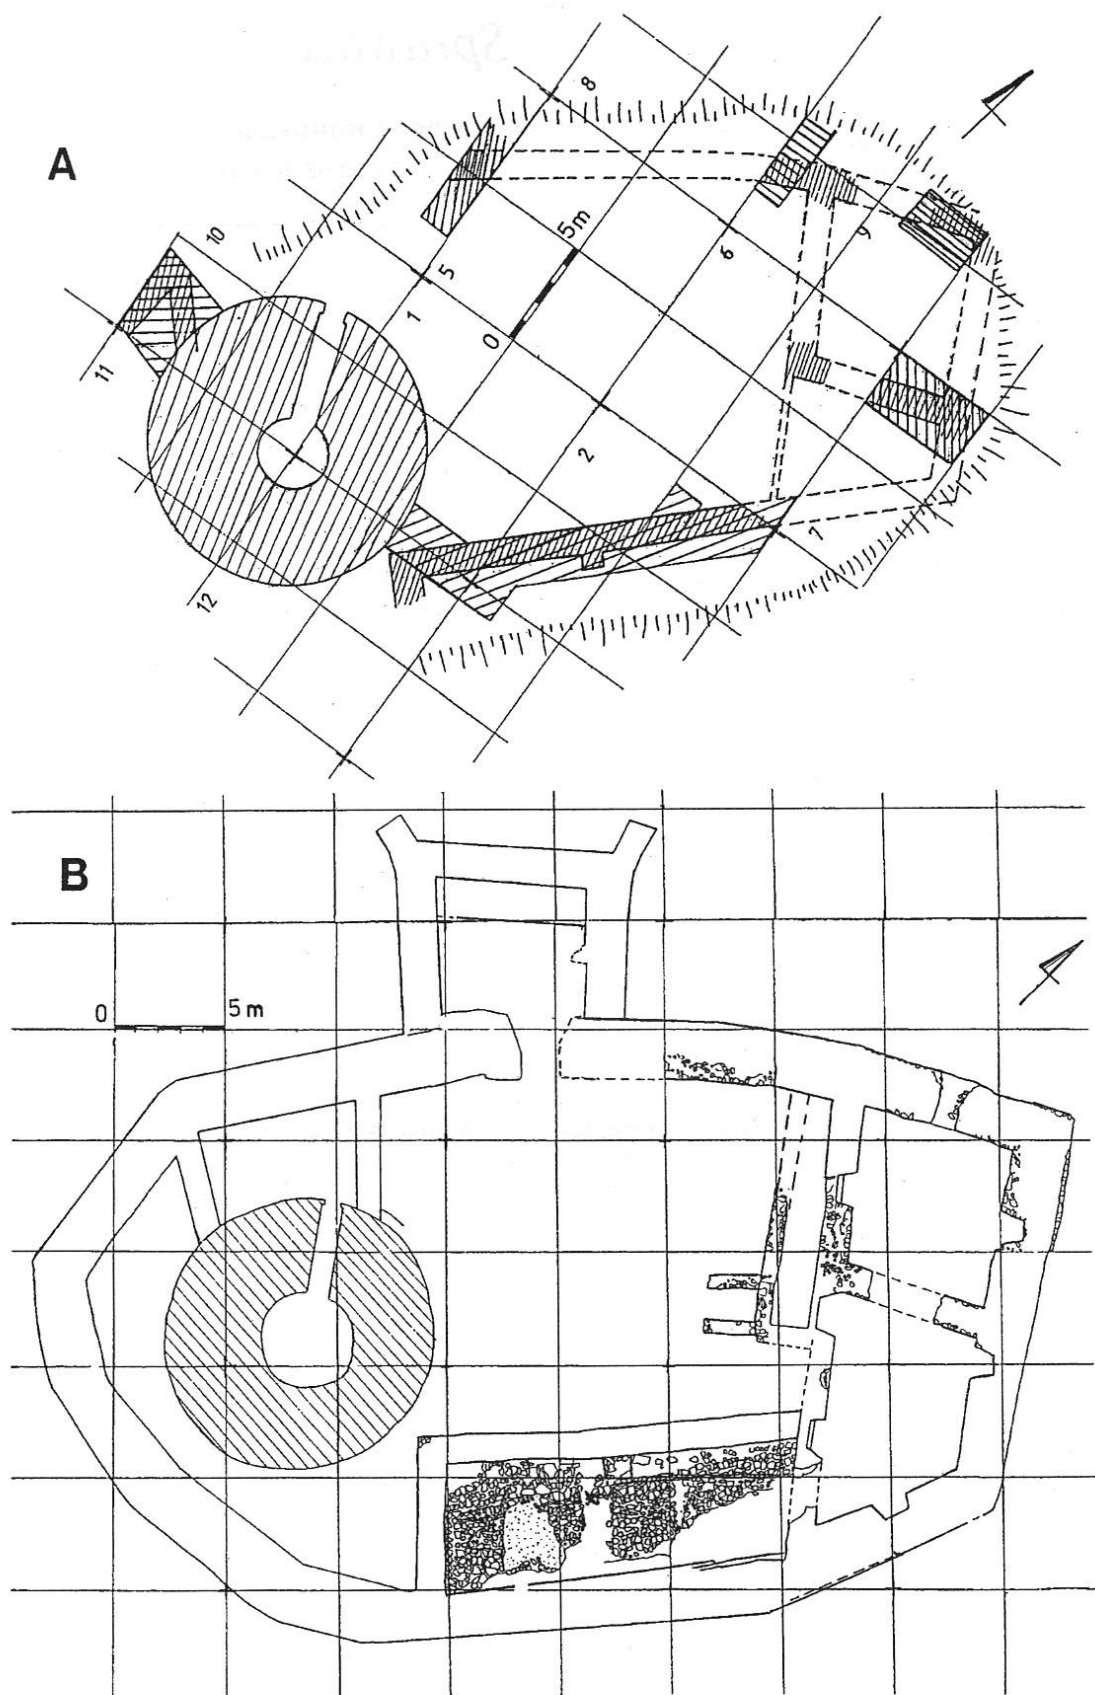
Ryc. 1 Czchów – zamek, A – plan zabudowy wzgórza zamkowego wg. A. Żakiego z naniesionymi sondami i siatką arową. B – zamek, plan zabudowy wzgórza zamkowego w Czchowie po badaniach w latach 1993–1999 (rys. A. Michta)

Uzyskany wynik zdecydowanie odbiega od istniejącego w dotychczasowej literaturze zarysu zabudowy wzgórza będącego wynikiem badań Karpackiej Ekspedycji Archeologicznej, która pod kierunkiem prof. Andrzeja Żakiego badała zamek w Czchowie w latach 1966–67 (ryc. 1A).

odsłonięto fragmenty wybrukowanego dziedzińca, budynek zachodni, budynek przy wieży zamkowej oraz budowlę bramną. Budynek bramy odsłonięty został w 1999 roku i jest ostatnim elementem architektury zamku zamykającym plan całości budowli (ryc. 1B i ryc. 4).

60 000 Gefäßscherben, ein paar tausend Metallgegenstände, Münzen, Knochen usw. (eine Auswahl von gut erhaltenen Gefäßen stellen Abbildungen Nr. 5 – 11 dar). Der freigelegte Umriß des Gebäudes (Abb. 1B und 4) unterscheidet sich wesentlich vom A. Żaki Plan (Abb. 1A) und läßt den Burgkörper besser rekonstruieren.

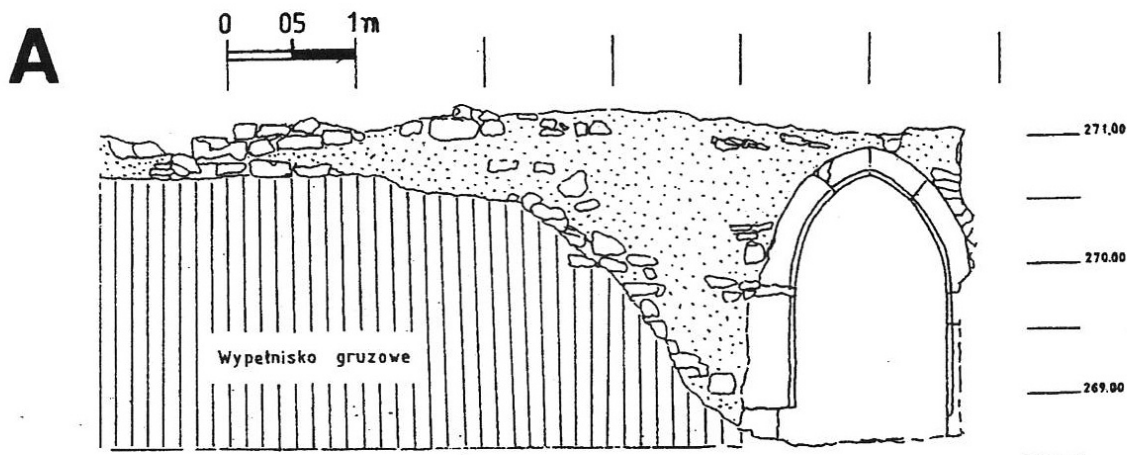
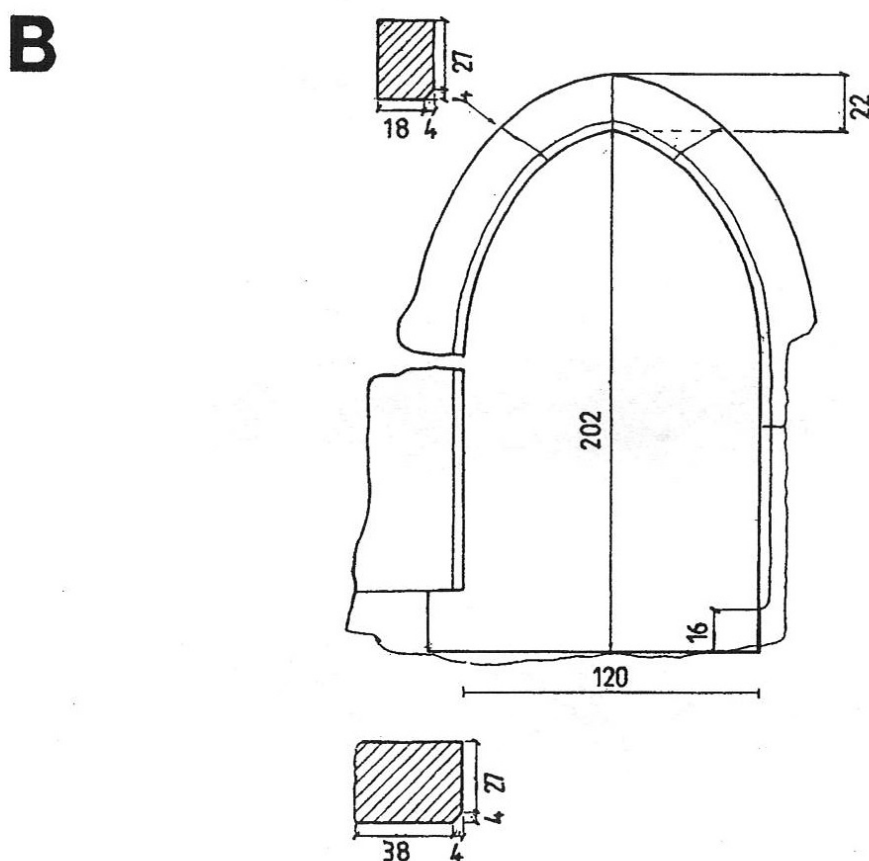
Ryc. 2. Czchów – zamek, A – lico ściany północnej klatki schodowej z portalem gotyckim – wejściem do piwnic zamkowych, B – kamienny portal gotycki (rys. A. Michta)

Kolejne sezony badawcze doprowadziły do odsłonięcia części piwnicznej domu zamkowego z zachowanym w całości gotyckim portalem kamiennym (ryc. 2A, B). Następnie

Archäologische Erforschungen der Burg in Czchów dauerten vom Jahre 1993. Im Laufe der sechs Forschungsaisons hat man den ganzen Umriß der Burgfundamente und der Burgarchitektur auf dem Grundsteinniveau freigelegt z.B. das gotische Portal des Kellereingangs (Abb. 2A, B). Man hat eine große Menge des Fundmaterials gewonnen – über

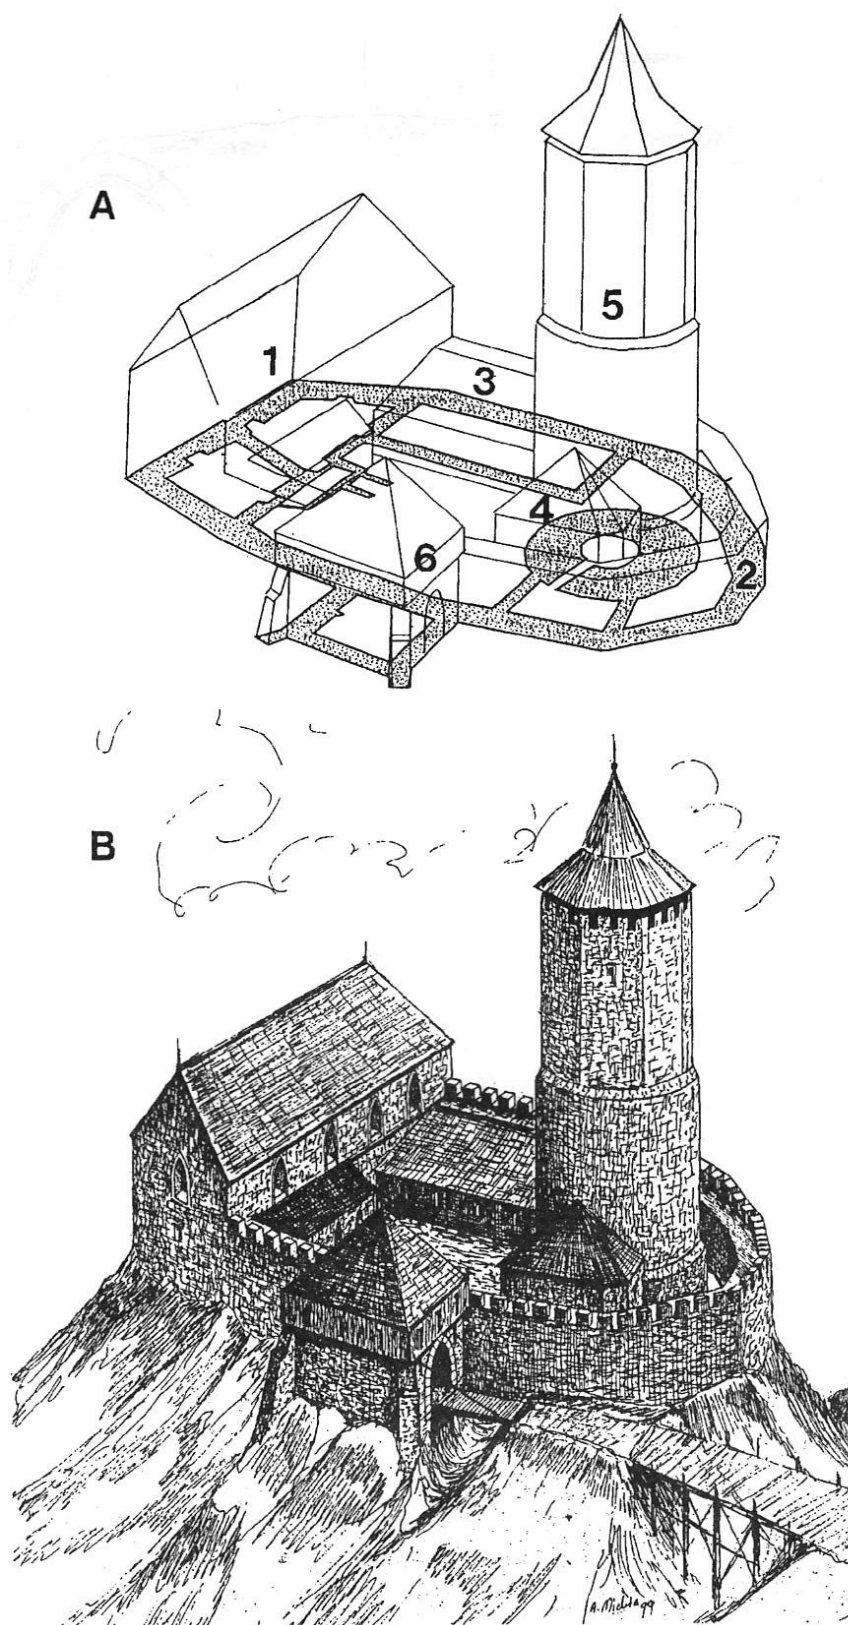
Ryc. 3. Czchów – zamek, A – bryły głównych elementów budowli naniesione na przetworzony plan fundamentów (1 – dom zamkowy, 2 – mury obwodowe, 3 – budynek zachodni, 4 – budynek przy wieży, 5 – wieża, 6 – budynek bramy), B – artystyczna rekonstrukcja zamku wg A. Michty

Istniejący plan zabudowy pozwala podjąć próbę nałożenia na niego podstawowych elementów budowli w formie brył (ryc. 3A) oraz stworzenia pełnej rekonstrukcji bryły zamku w czasach jego największej świetności (ryc. 3B).

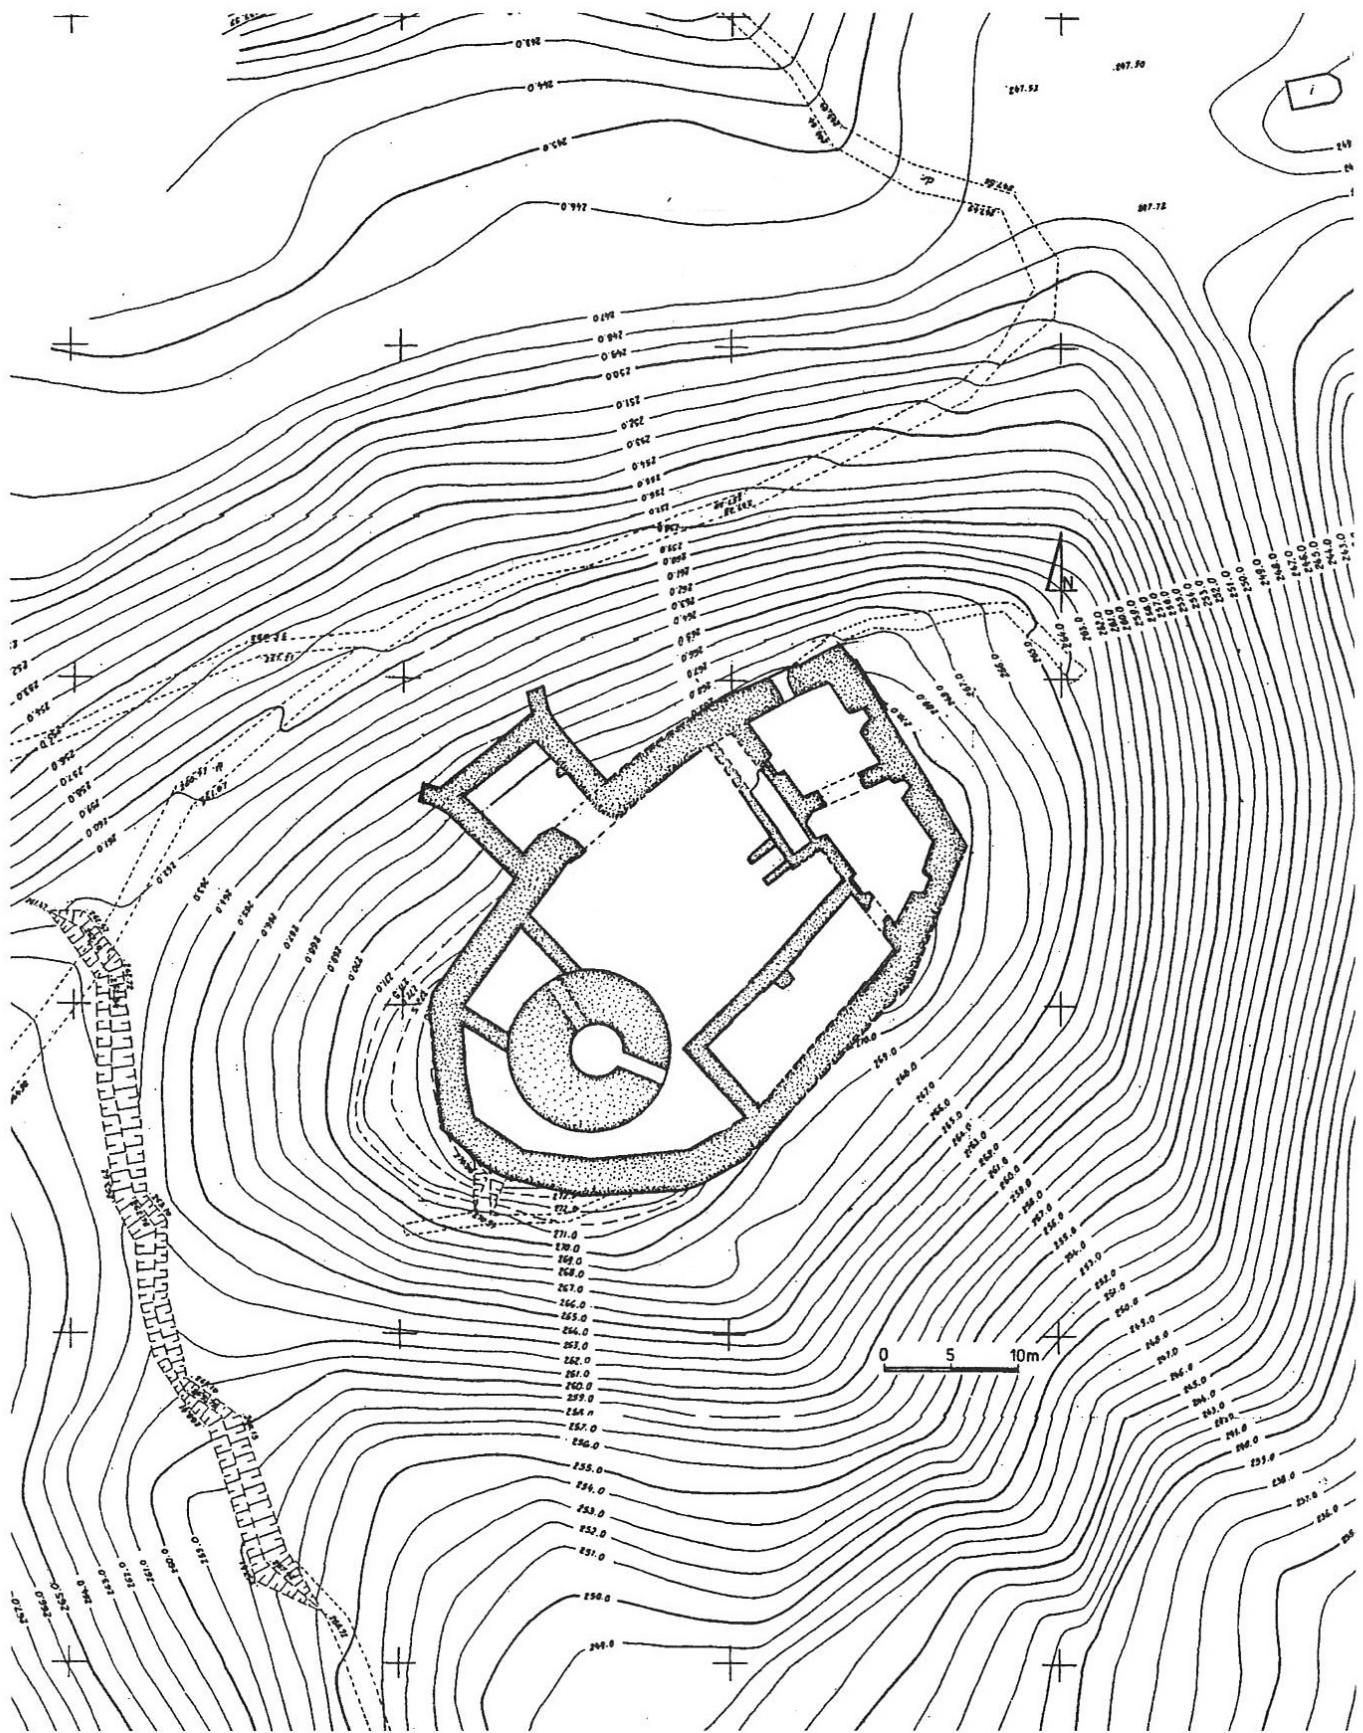
Ryc. 4. Czchów – zamek, zabudowa wzgórza zamkowego na planie warstwicowym. (rys. A. Michta)

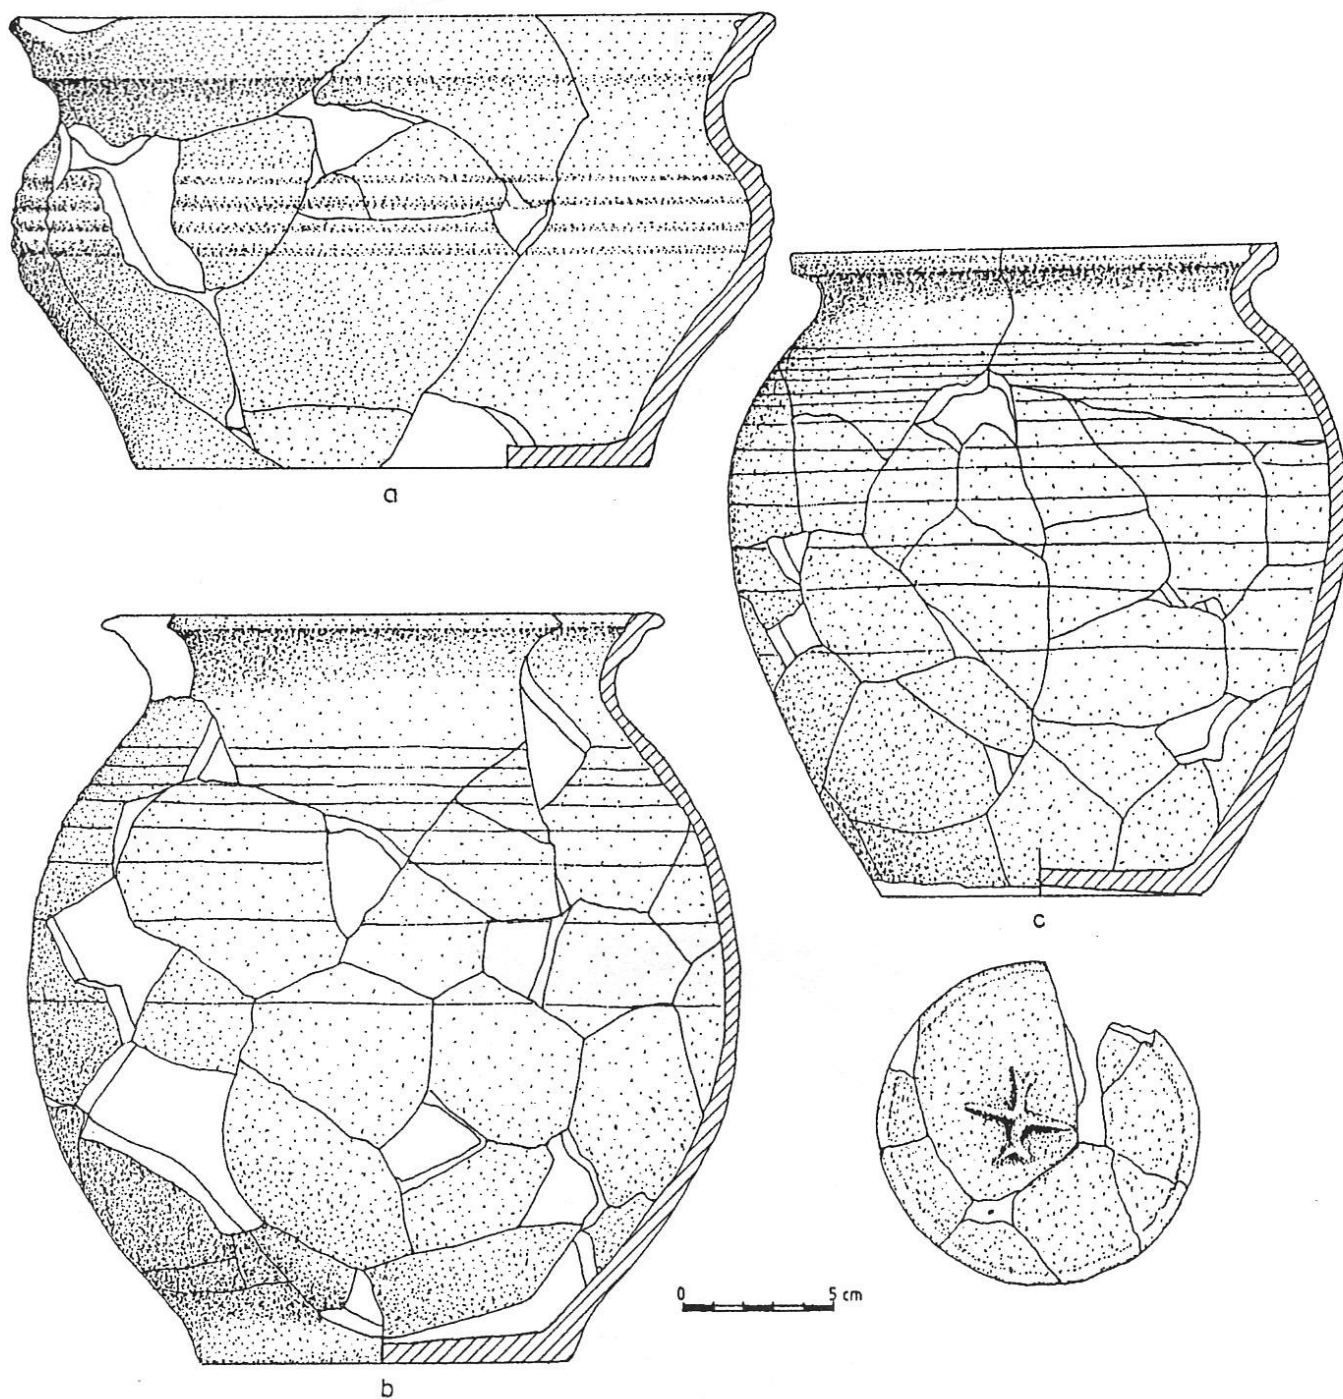
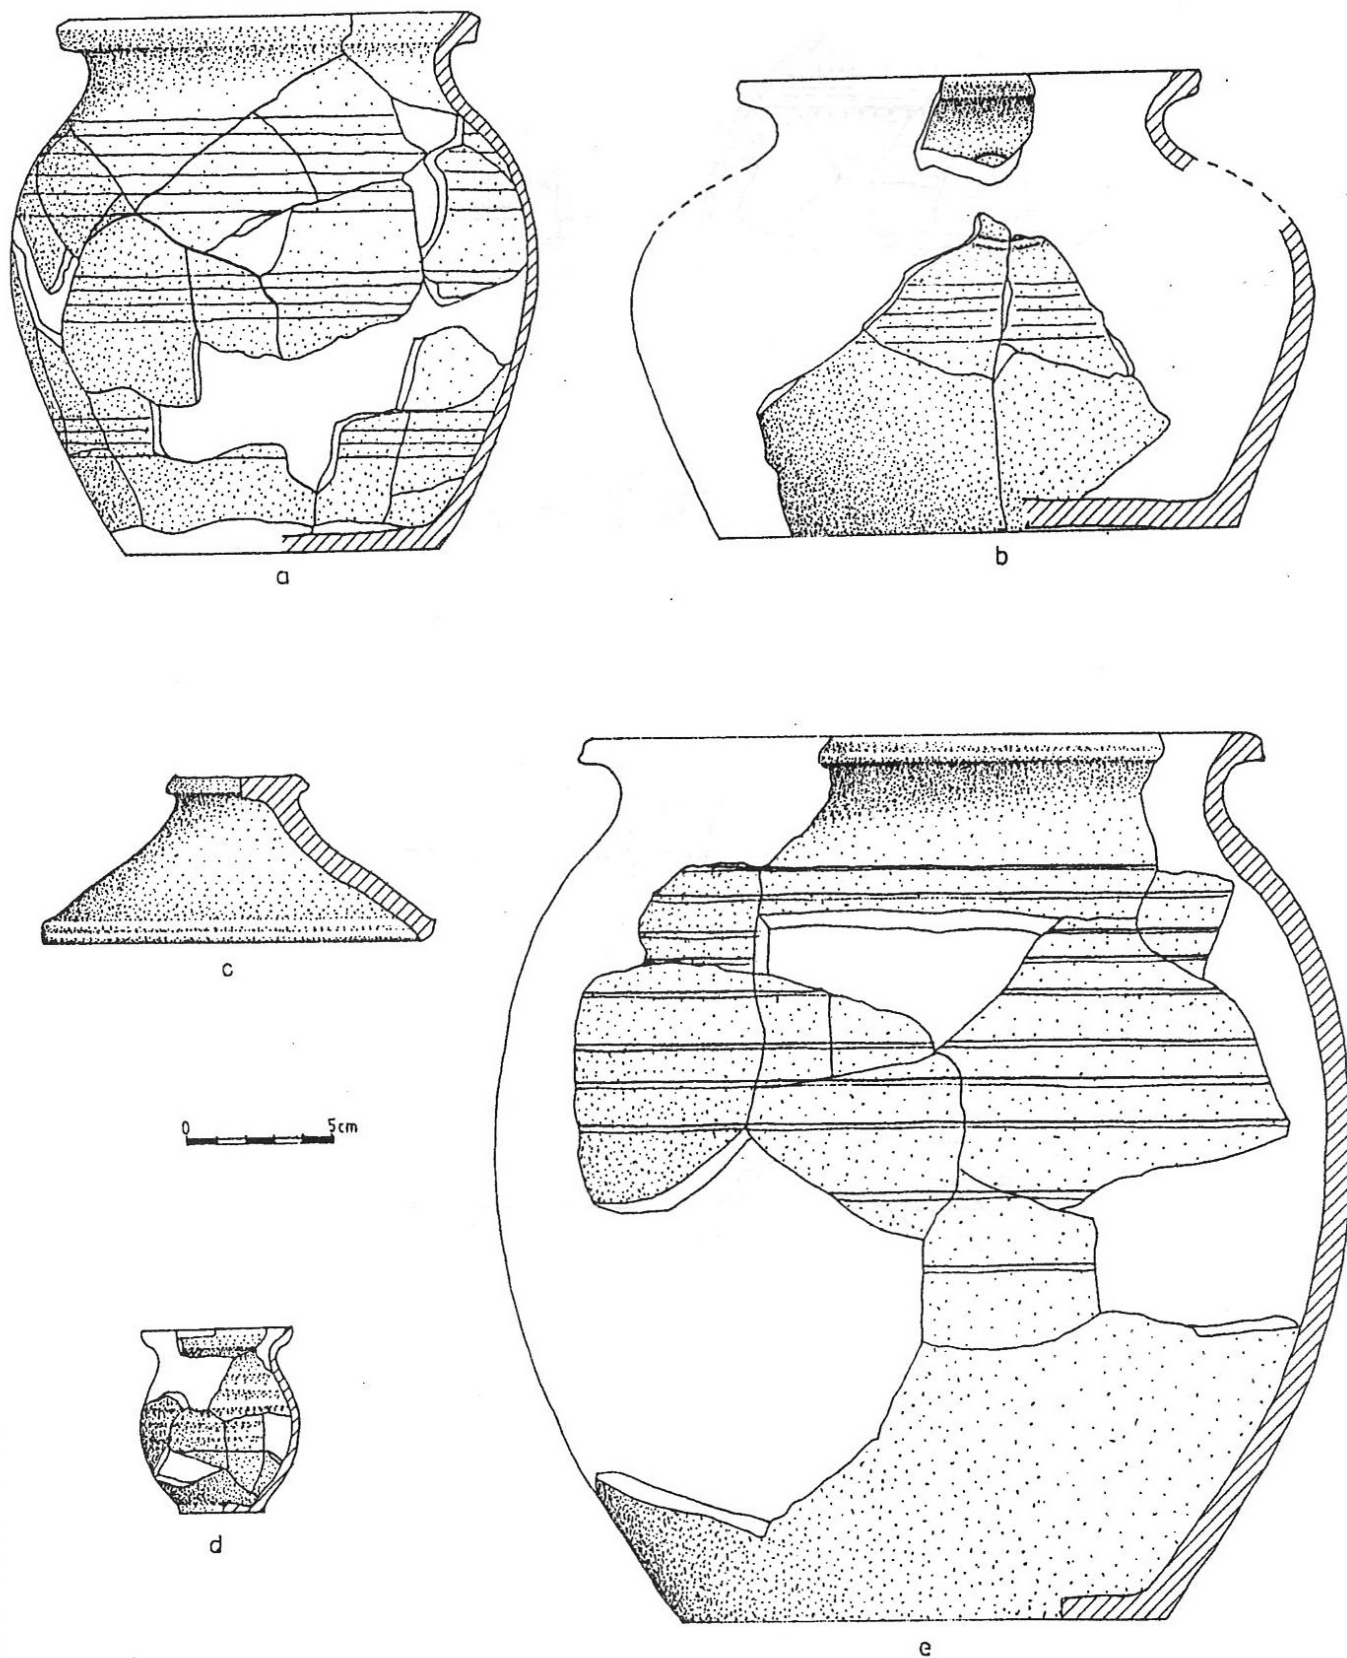
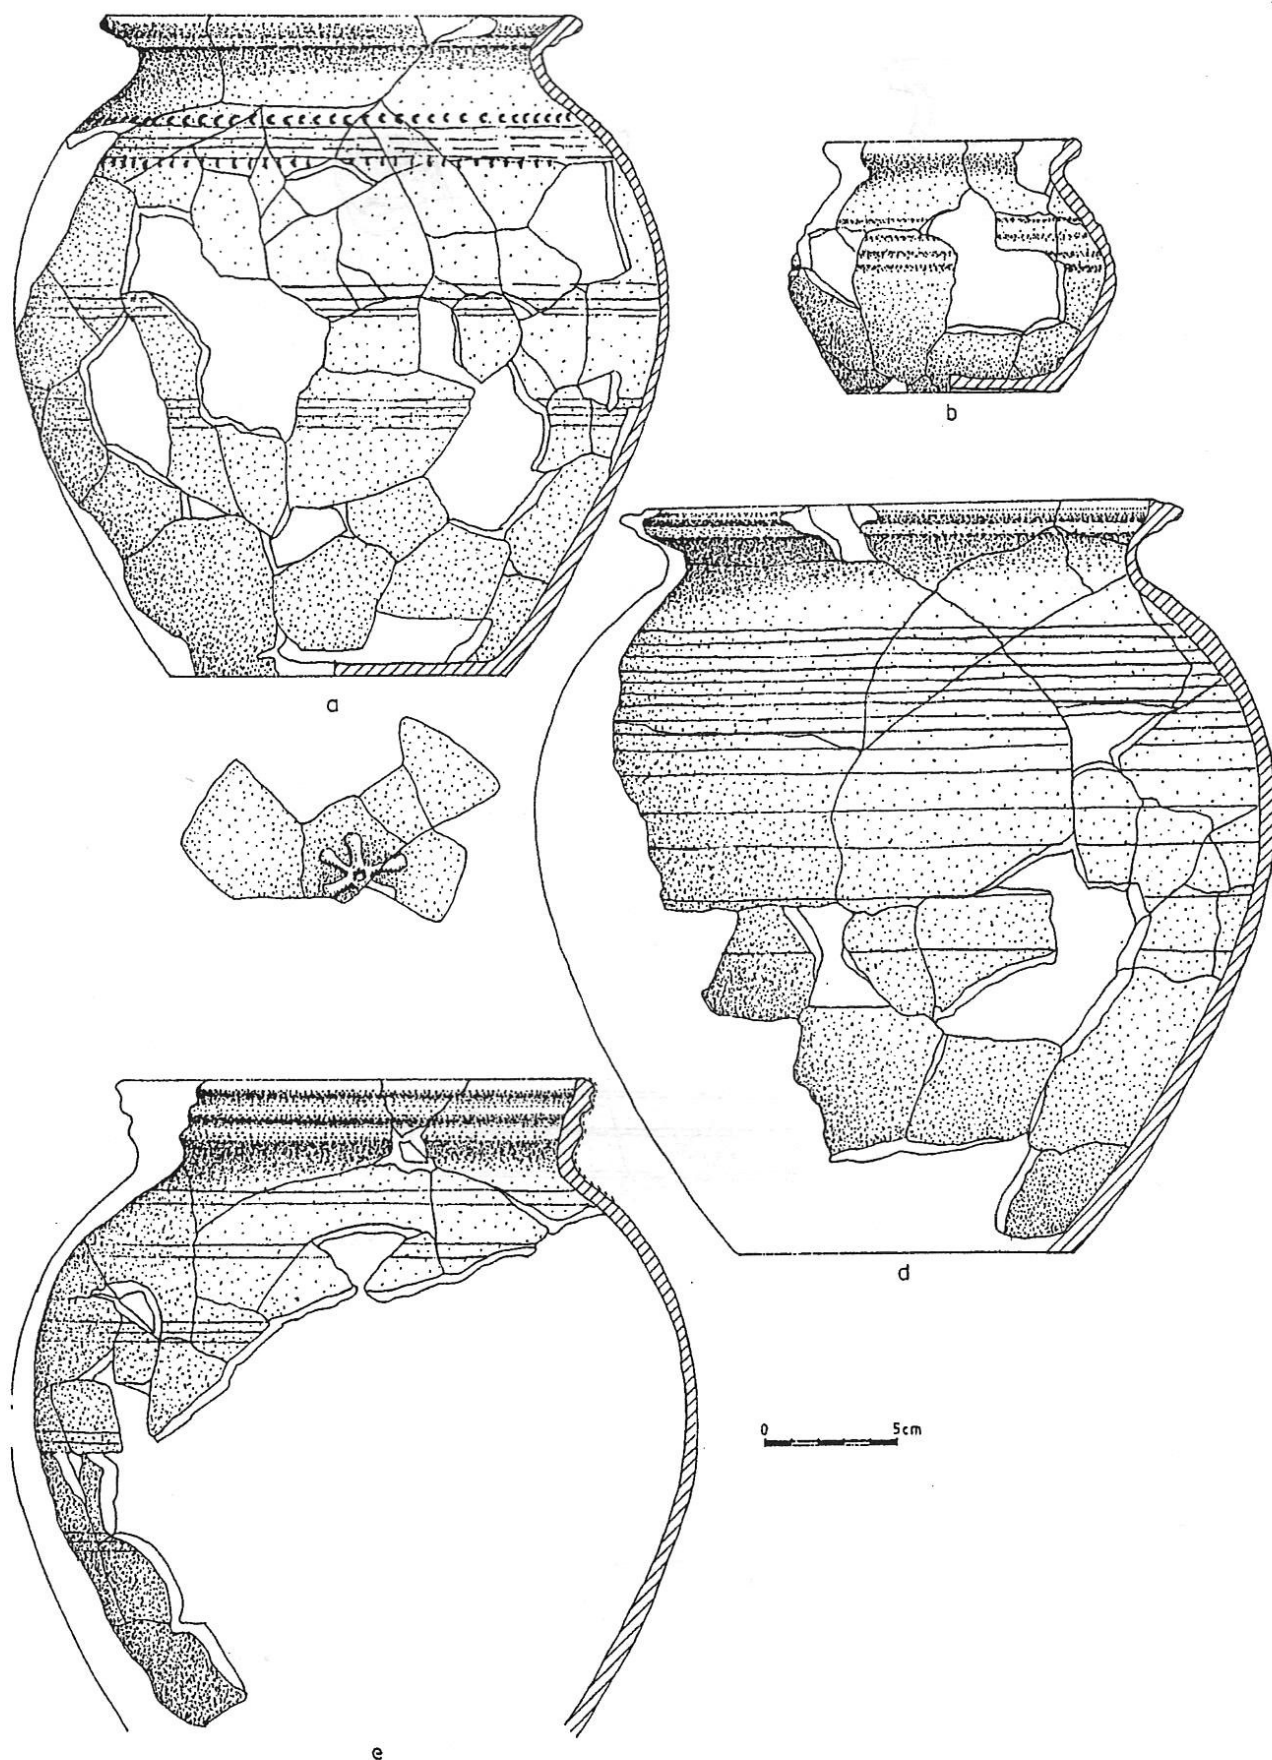
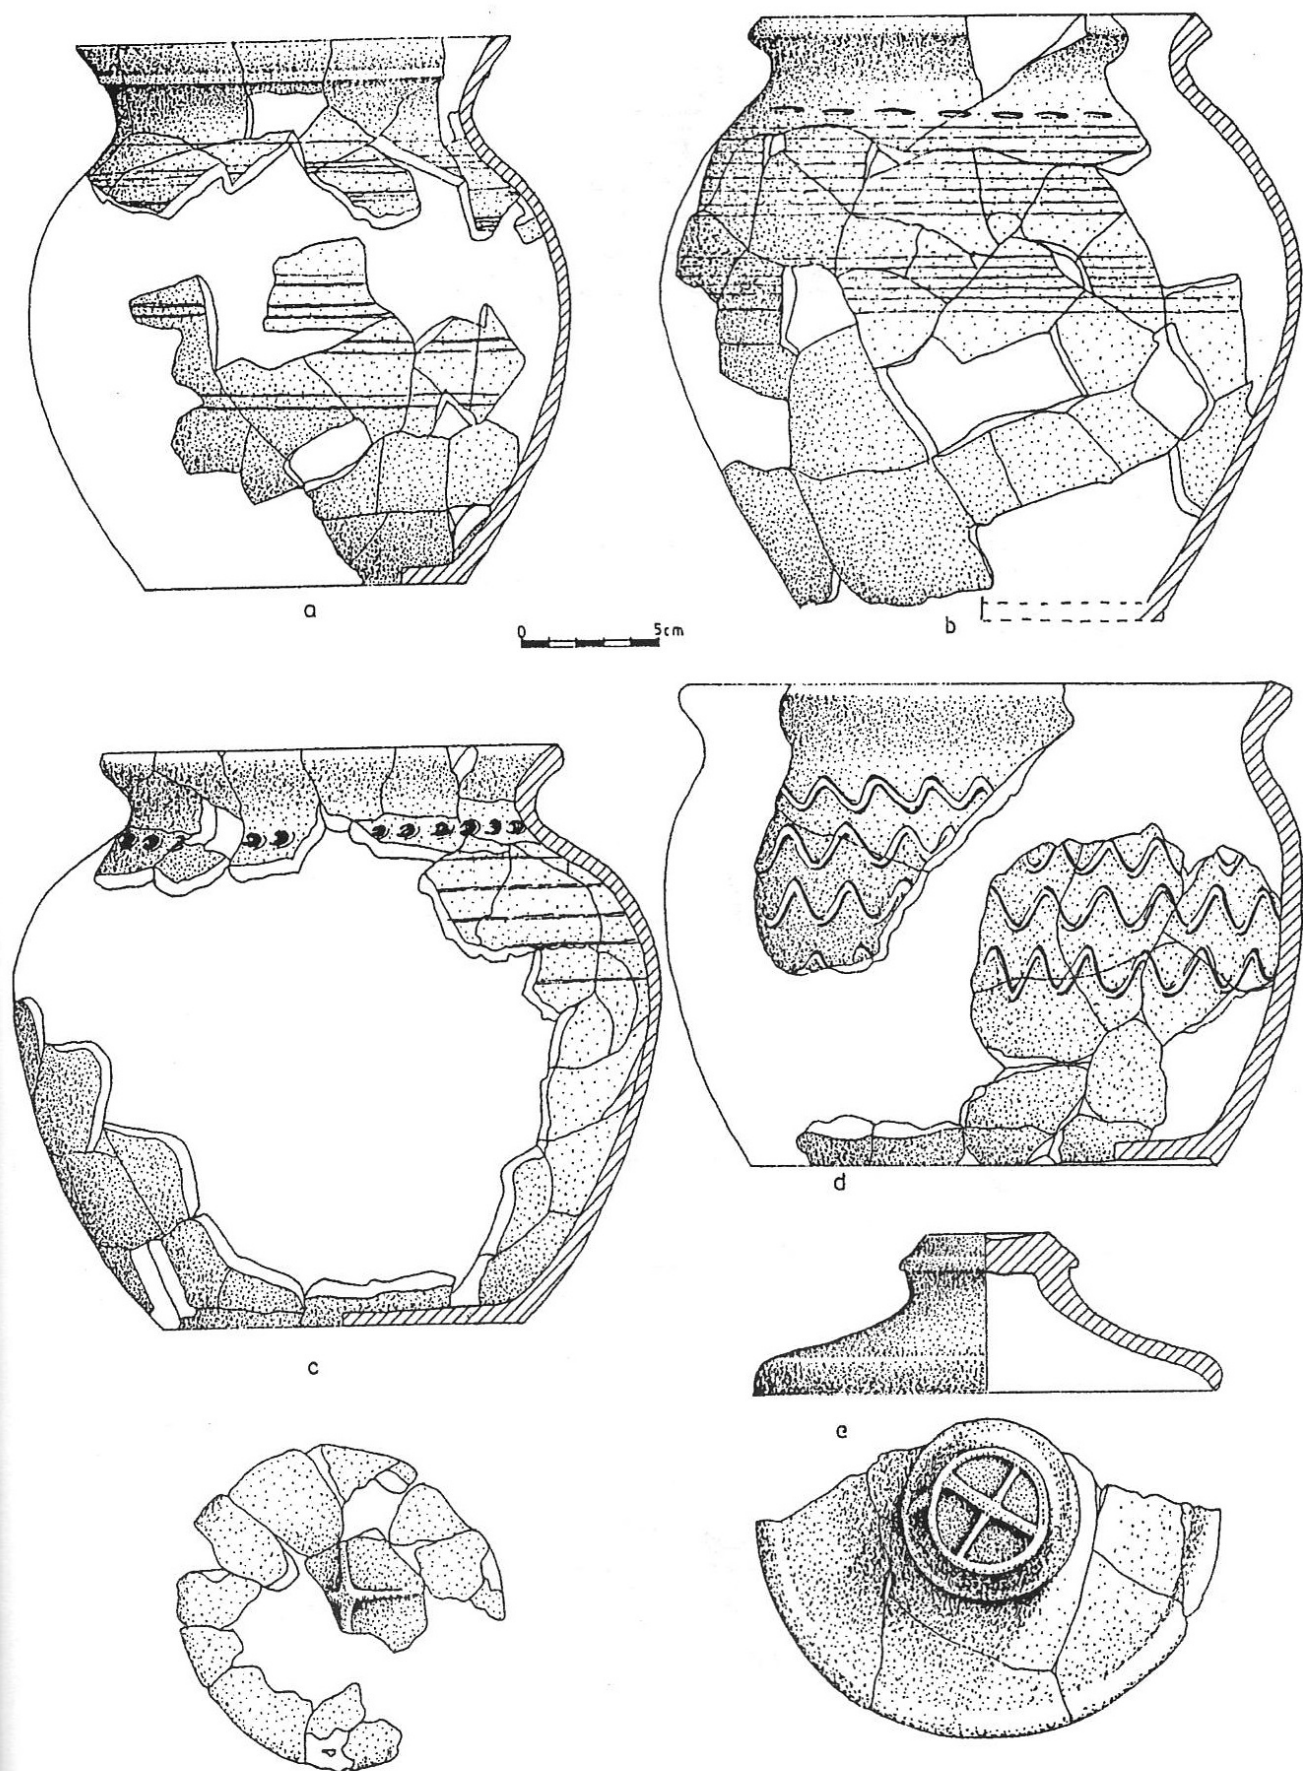
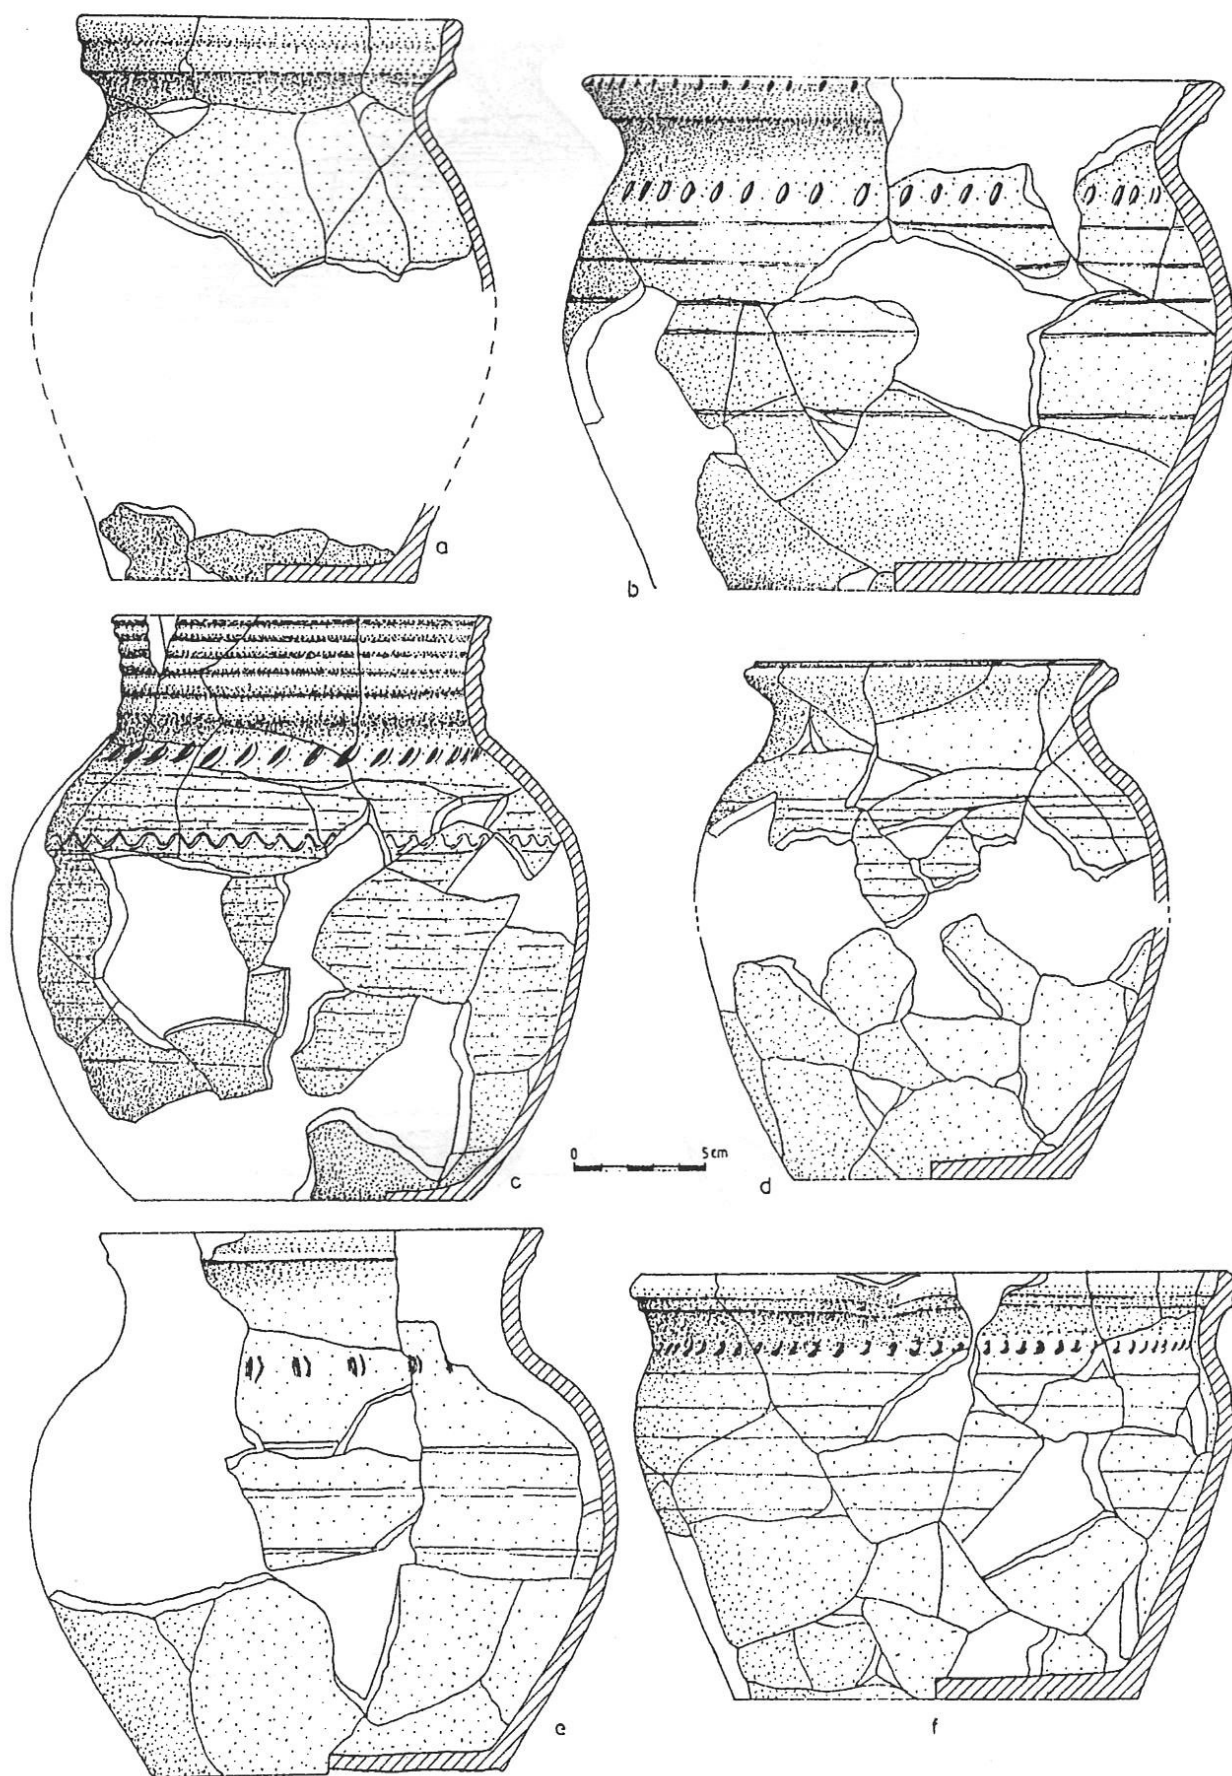
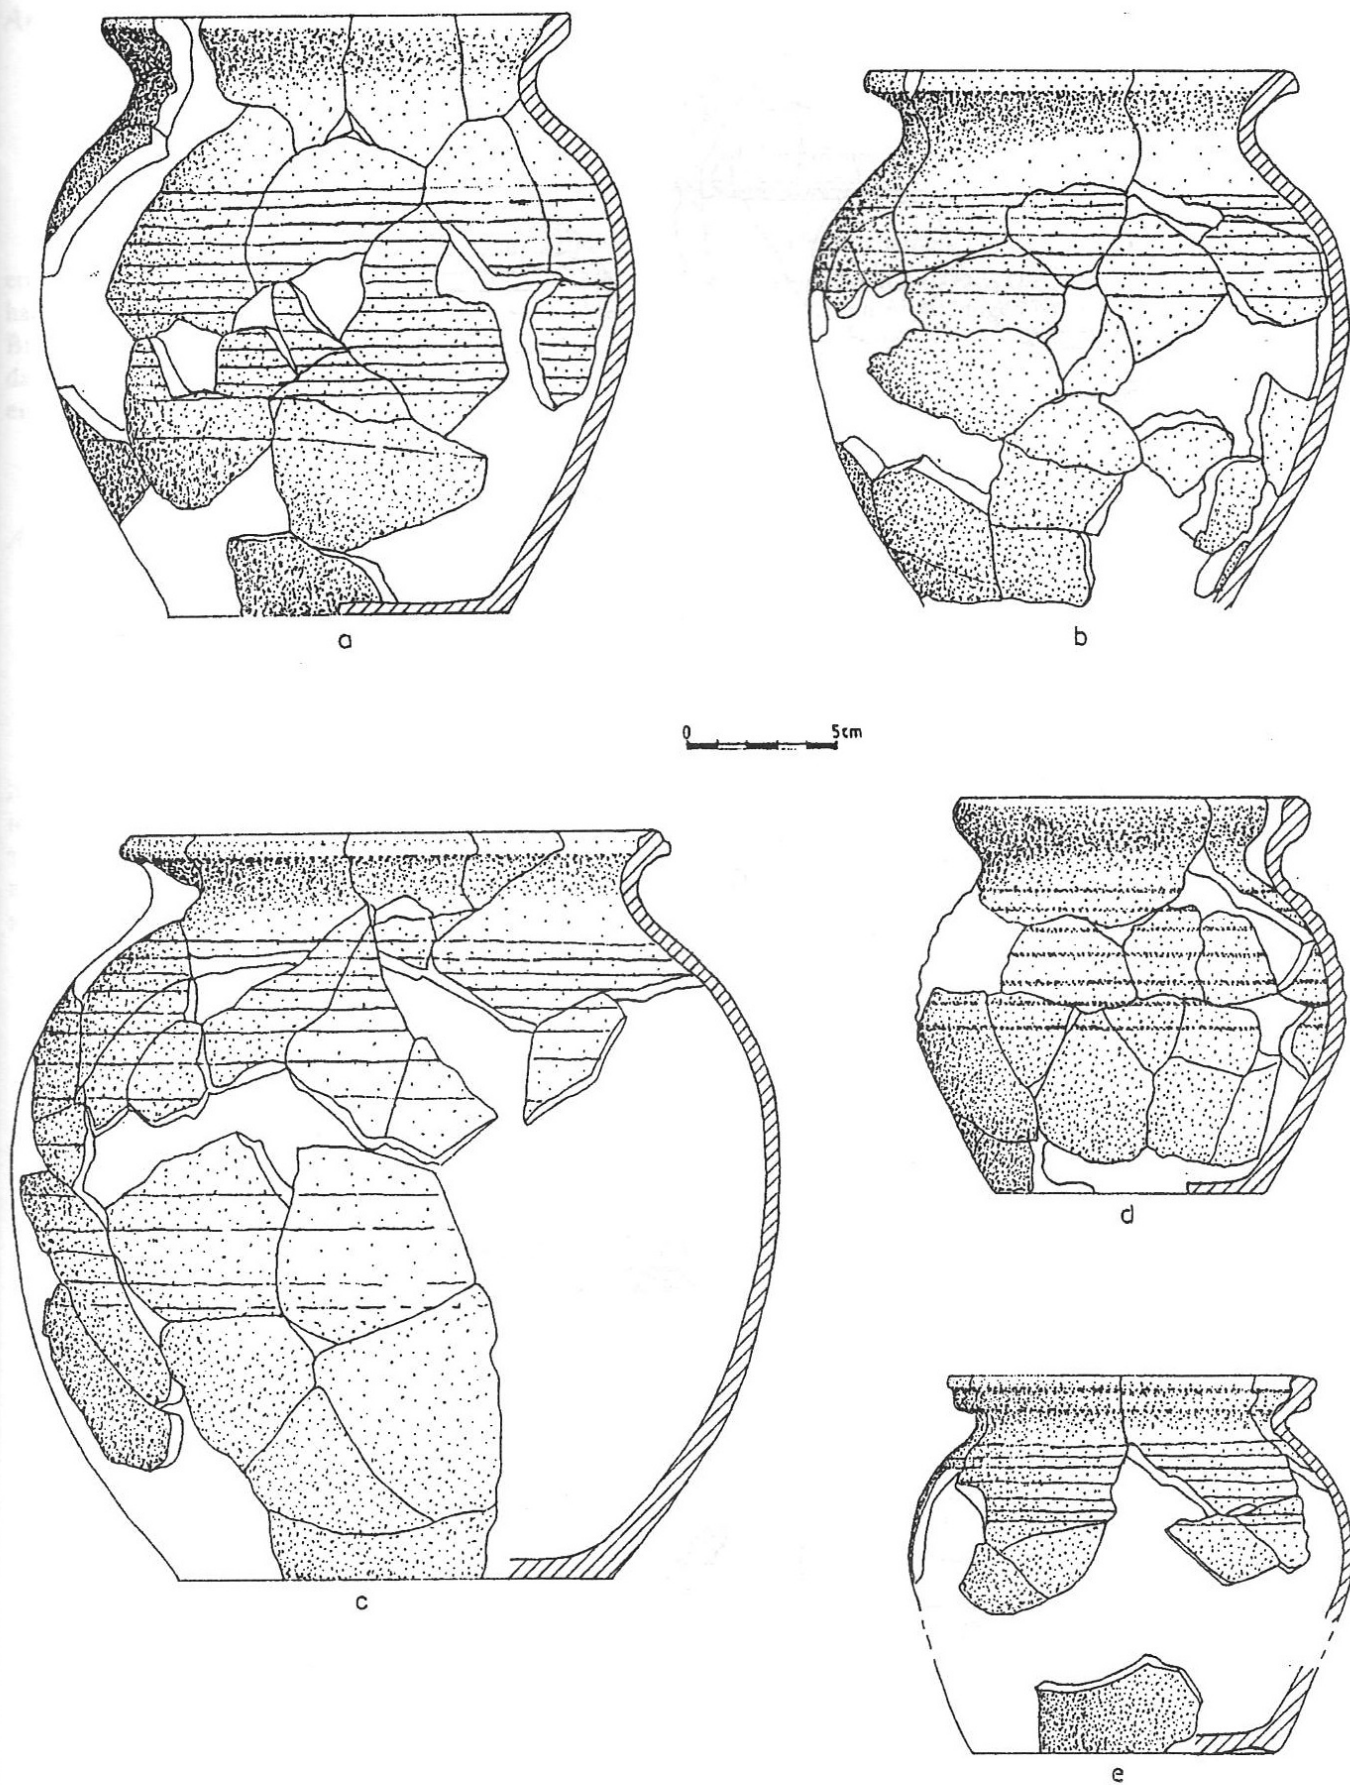
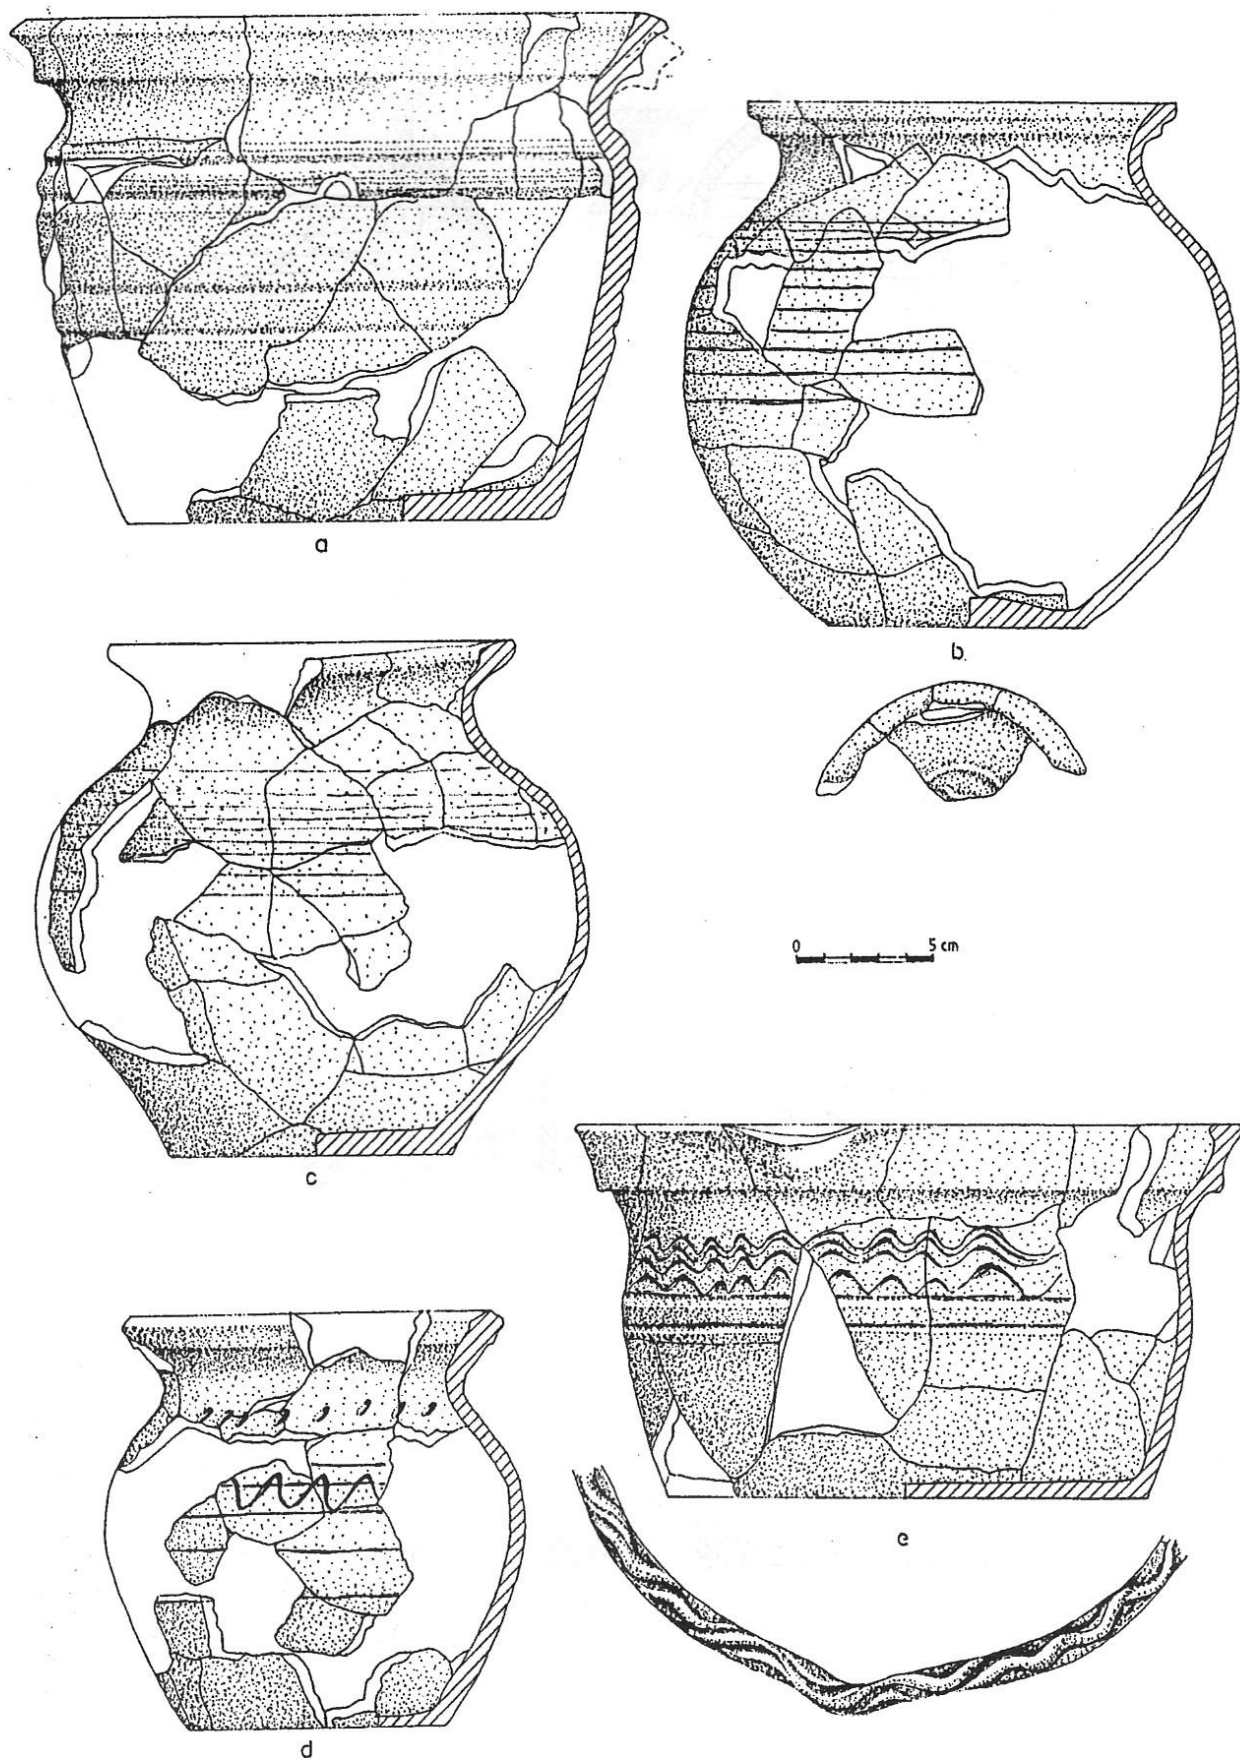
Ryc. 5. Czchów – zamek, ceramika z badań w latach 1994–98 (rys. A. Michta)

Ryc. 6. Czchów – zamek, ceramika z badań w latach 1994–98 (rys. A. Michta)

Ryc. 7. Czchów – zamek, ceramika z badań w latach 1994–98 (rys. A. Michta)

Ryc. 8. Czchów – zamek, ceramika z badań w latach 1994–98. (rys. A. Michta)

Ryc. 9. Czchów – zamek, ceramika z badań w latach 1994–98 (rys. A. Michta)

Ryc. 10. Czchów – zamek, ceramika z badań w latach 1994–98 (rys. A. Michta)

Ryc. 11. Czchów – zamek, ceramika z badań w latach 1994–98 (rys. A. Michta)
