Marek Florek

## Sprawozdanie z obserwacji i nadzorów archeologicznych na terenie zespołu pocysterskiego w Koprzywnicy, woj. tarnobrzeskie

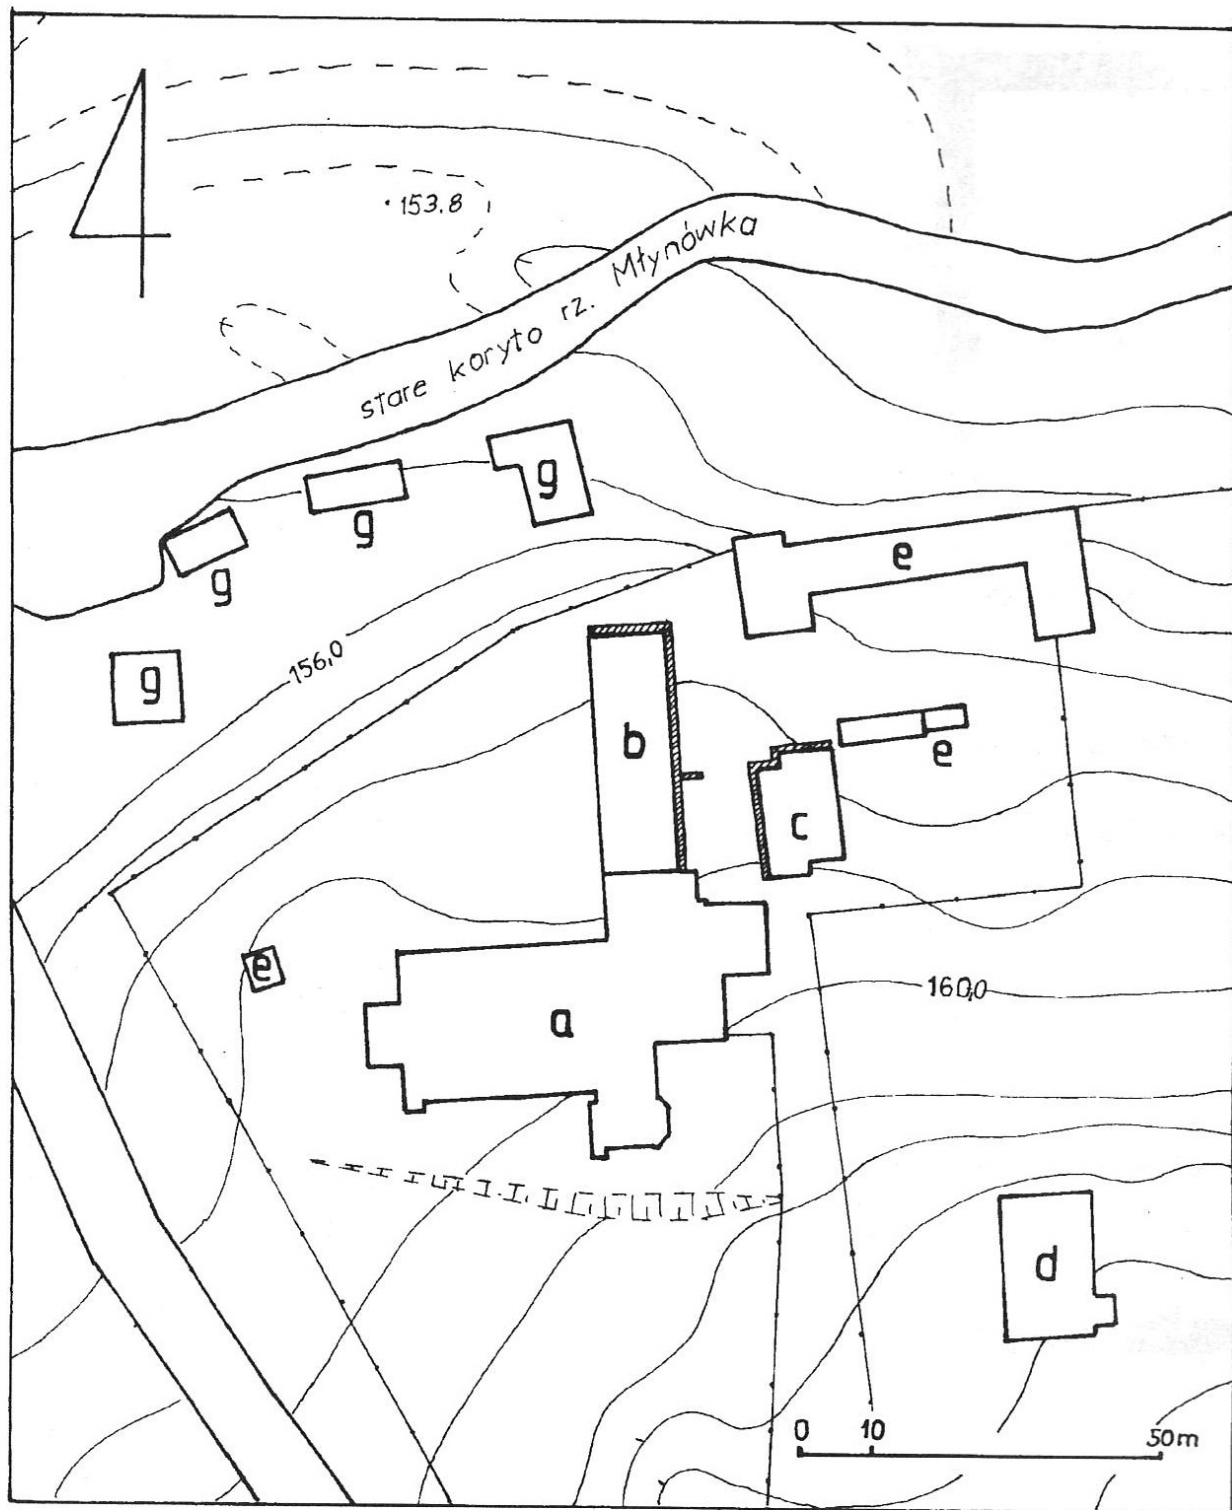
Ryc. 2. Koprzywnica — zespół pocysterski

oznaczenia: 1 — wykopy objęte nadzorem archeologicznym; 2 — oznaczenia istniejących zabudowań: a — kościół p.w. św. Floriana, b — dawny budynek klasztorny (skrzydło wschodnie), c — Dom Opata („Opatówka”), d — plebania, e — kościelne budynki gospodarcze, g — inne budynki

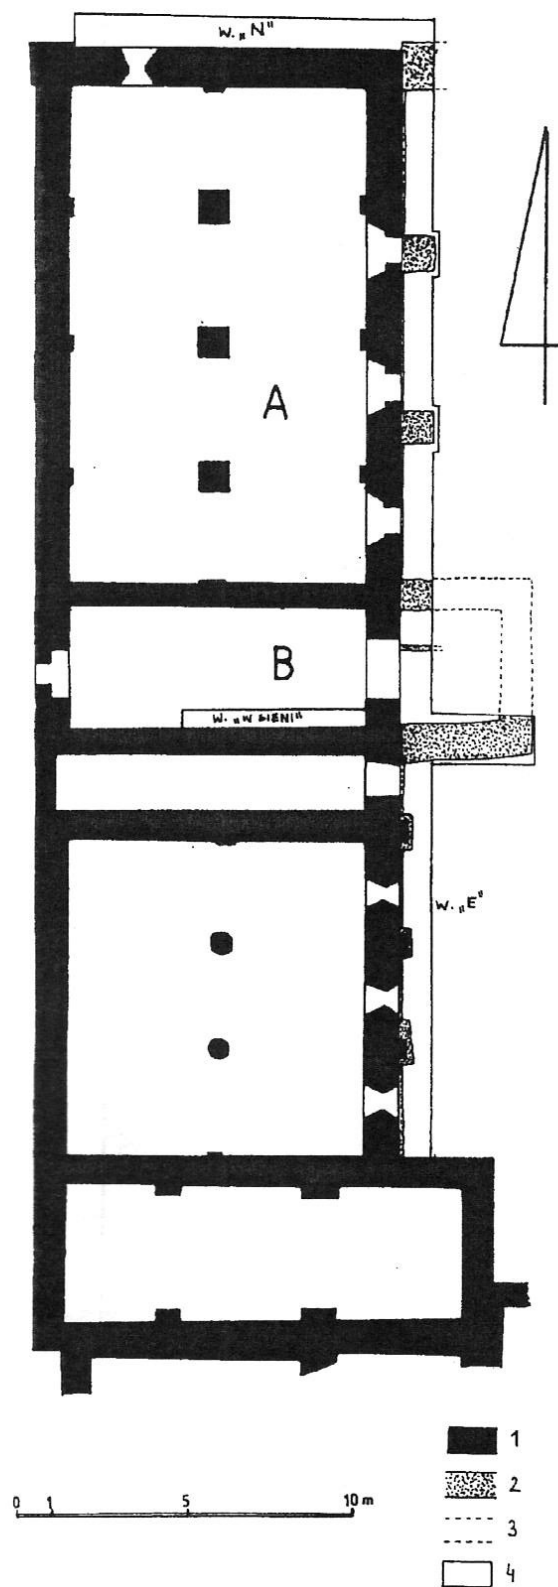
Рис. 3. Копrzywnica — zespół pocysterski, dawny budynek klasztoru — plan wykopów oznaczenia: A — Frateria, B — Sien przelotowa, 1 — mury parteru, 2 — mury odsłonięte w wykopach, 3 — mury o przebiegu rekonstruowanym, 4 — granice wykopów

Nadzorowany wykop, usytuowany wzdłuż wschodniej ściany dawnego budynku klasztorowego, miał 35 m długości i 1 m szerokości. Na wysokości sieni przelotowej poszerzono go w kierunku wschodnim celem uchwycenia przebiegu odsłoniętych murów

prostopadłych do ściany budynku klasztorowego. W wykopie odsłonięto fundament wschodniej ściany budynku klasztorowego oraz mury fundamentowe pomieszczenia dostawionego do niego na przedłużeniu sieni. Wszystkie mury posadowione były na calcu, który stanowiła zwietrzała skała (margiel litotamniowy). Ława fundamentowa ściany budynku klasztorowego wykonana była z płaskich, nieregularnych płyt kamiennych i wystawała kilka centymetrów poza lico wznoszącego się na niej fundamentu tworząc nieregularną odsadzkę. Sam fundament zbudowany był z różnej wielkości starannie obrobionych ciosów piaskowca, takich samych z jakich wzniesiono naziemne partie ścian. W otworze wejściowym sieni, ok. 60 cm poniżej poziomu współczesnej posadzki, zachowały się relikty oryginalnego, pierwotnego progu kamiennego. Odsłonięte zostały fundamenty 8 lizen (przypór), w tym 3 istniejących obecnie i 1 nieistniejącej lecz znanej z dokumentacji archiwalnej. Fundamenty 4 lizen na południe od sieni były wysunięte ok. 50 cm poza lico ściany, pozostałe ok. 100—110 cm. Wskazuje to na istnienie, stwierdzone również podczas badań architektonicznych partii naziemnych ścian, różnic chronologicznych między częścią północną a południową budynku klasztorowego. W otworze wejściowym sieni, ok. 60 cm poniżej jej obecnego poziomu, zachowały się relikty oryginalnego pierwotnego progu kamiennego.

Na przedłużeniu sieni odsłonięto fragmentarycznie mury fundamentowe pomieszczenia o wymiarach wewnętrznych 4 x 5 m. W jego wnętrzu stwierdzono relikty posadzki z płaskich płytek ceramicznych ułożonych na podsypce piaszczystej. Bardzo podobne płytki posadzkowe, datowane na poł. XVII w. (choć niewykluczona jest ich późnoromańska chronologia) znane są m.in. z kościoła św. Jakuba w Sandomierzu (M. Florek 1994, s. 15—16). Poziom posadzki był ok. 10 cm wyższy niż poziom wspomnianego wyżej progu kamiennego. Czas powstania opisywanego pomieszczenia jest trudny do określenia. Jego fundamenty były dostawione do ściany budynku klasztorowego a więc są niewątpliwie od niego młodsze, co potwierdza również zaobserwowana różnica poziomów między posadzką pomieszczenia a pierwotnym progiem w sieni. Wydaje się, że wzniesienie omawianego pomieszczenia najpewniej należy łączyć z XVII-wieczną modernizacją klasztoru zaś rozbiórkę z porządkowaniem otoczenia kościoła po zniszczeniach wojennych 1914—1918 roku.

W północnej części wykopu, na przedłużeniu krótszej ściany budynku klasztorowego odsłonięto mur fundamentowy o szerokości ok. 150 cm. Był on przewiązany z fundamentem wschodniej ściany budynku. Mur ten stanowi zapewne pozostałość południowej ściany północnego skrzydła klasztorowego mieszczącego

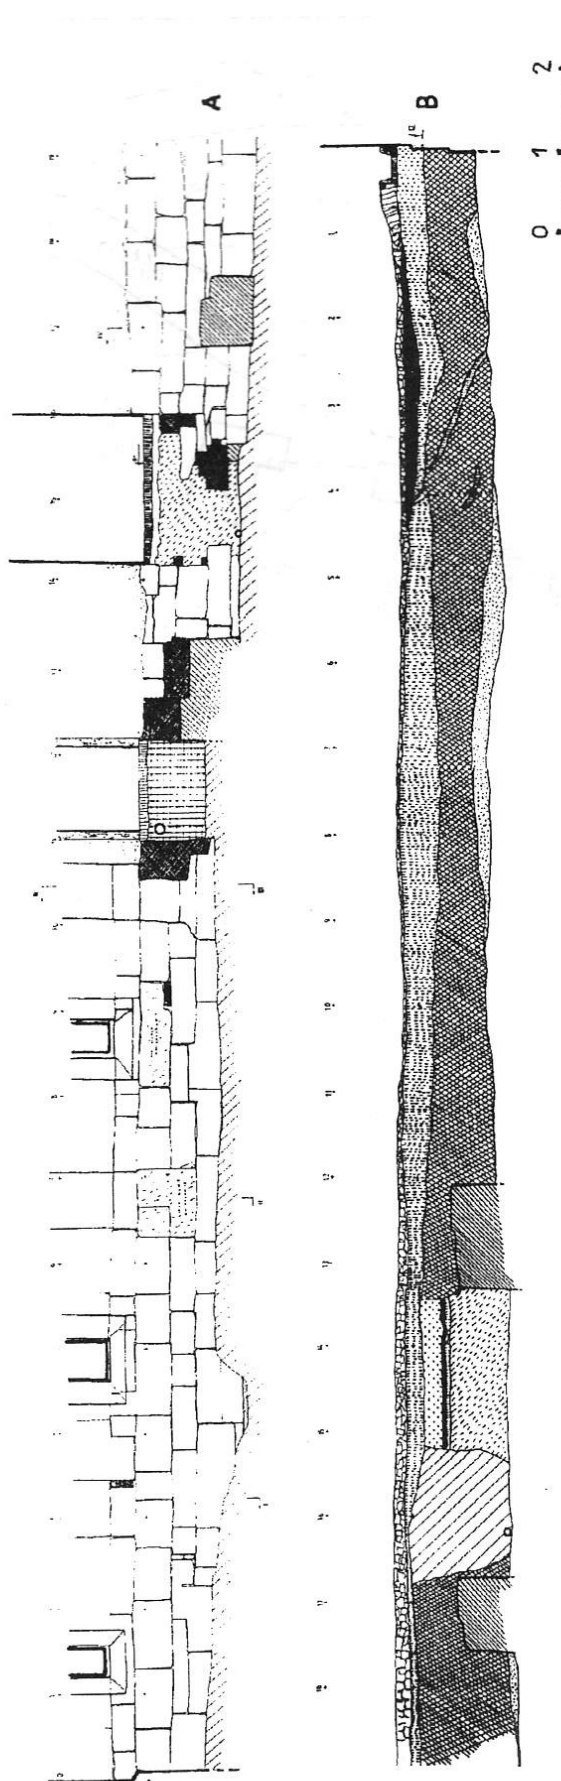
Рис. 4. Копrzywnica — zespół pocysterski, dawny budynek klasztoru, wykopy „E”, A — profil wschodni (E), część południowa, B — profil zachodni (W), część północna, 1 — bruk kamienny, 2 — wylewka betonowa, 3 — podsypka piaskowa, 4 — czarna ziemia, 5 — piasek przemieszany z szarym humusem, 6 — czarna ziemia przemieszana z drobnym gruzem, 7 — całość (rumosz skalny), 8 — drobny gruz kamiennie-ceglany, 9 — posadzka z płytek ceramicznych, 10 — szara ziemia przemieszana z drobnym gruzem, 11 — gruz kamienny, 12 — kamienne mury poprzeczne, 13 — mur ceglany, 14 — wstawki ceglane w murze kamiennym

W wykopie nie stwierdzono warstw kulturowych, które można by wiązać z wczesnym średniowieczem i średniowieczem. Na jego całej długości, z wyjątkiem wnętrza pomieszczenia na przedłużeniu sieni, bezpośrednio na calcu zalegały nawarstwienia o charakterze niwelacyjnym powstałe w trakcie prac rozbiórkowych i porządkowania otoczenia kościoła na początku lat 20-tych XX w. Wystąpiły w nich przemieszane materiały, głównie fragmenty ceramiki i naczyń szklanych także drobne skorodowane przedmioty metalowe (gwoździe, okucia stolarskie i inne) oraz kości zwierzęce. Najstarsze ze znalezionych fragmentów ceramiki można datować na XII/XIII w. zaś najmłodsze są współczesne. Pierwotny poziom użytkowy z XII—XIII w. wyznaczają wyłącznie reliktu progu kamiennego odsłonięte w otworze sieni, zaś kolejny — XVII-wieczny — posadzka pomieszczenia dostawionego od wschodu do budynku klasztornego.

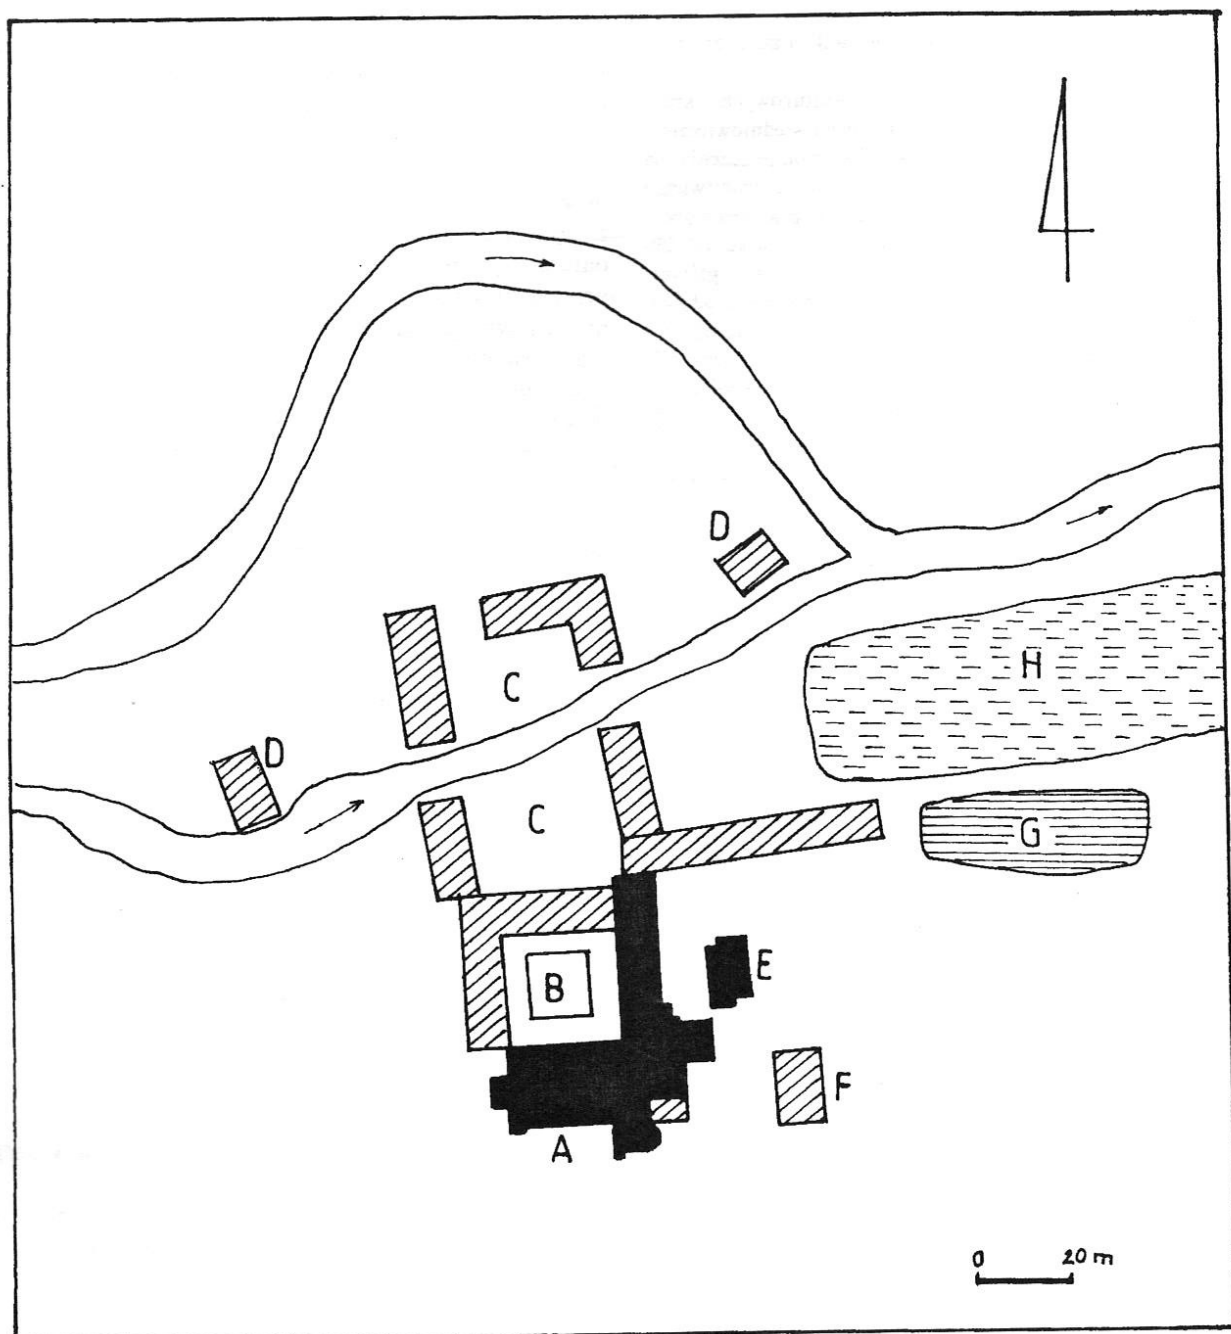
Ryc. 5. Koprzywnica — rekonstrukcja zespołu cysterskiego w poł. XVIII w. w oparciu o wyniki badań powierzchniowych i analizę planów archiwalnych. Oznaczenia: 1 — budynki istniejące obecnie, 2 — budynki rekonstruowane, 3 — stawy istniejące, 4 — stawy rekonstruowane, A — kościół p.w. św. Floriana, B — wirydarz klasztoru, C — dziedziniec gospodarczy, D — młyny, E — Dom Opata, F — budynek z „piwnicą na wino”, G — staw „mały”, H — staw „duży”

Zachowane plany archiwalne<sup>2</sup> wskazują, że część gospodarcza zespołu cysterskiego znajdowała się na północ

od jedyne go istniejącego obecnie budynku klasztornego. Do chwili obecnej nie przetrwały żadne obiekty z omawianej części gospodarczej. Tym niemniej, w oparciu o analizę rozrzutu fragmentów ceramiki, okruchów zaprawy, cegieł i kamieni oraz morfologię terenu można dość precyzyjnie wyznaczyć jej wielkość, granice i lokalizację poszczególnych budynków (ryc. 5). Budynki gospodarcze usytuowane były wokół prostokątnego podwórza, przez którego środek przepływała odnoga Koprzywianki, niewątpliwie sztucznie przekopana, tzw. Młynówka. Do klasztoru do końca XVIII wieku należały również dwa młyny wodne stojące na Koprzywiance. Jeden z nich znajdował się w miejscu, gdzie również teraz stoi młyn (obecny z pocz. XX w., w stanie ruiny), lokalizację drugiego wskazują zachowane pozostałości grobli i prostokątny nasyp ziemny widoczne kilkaset metrów dalej w dół ciek. W trakcie badań powierzchniowych zlokalizowano również, nieistniejący obecnie, jeden z dwu stawów klasztornych (pozostałości drugiego — mniejszego — znajdują się w sadzie plebańskim).

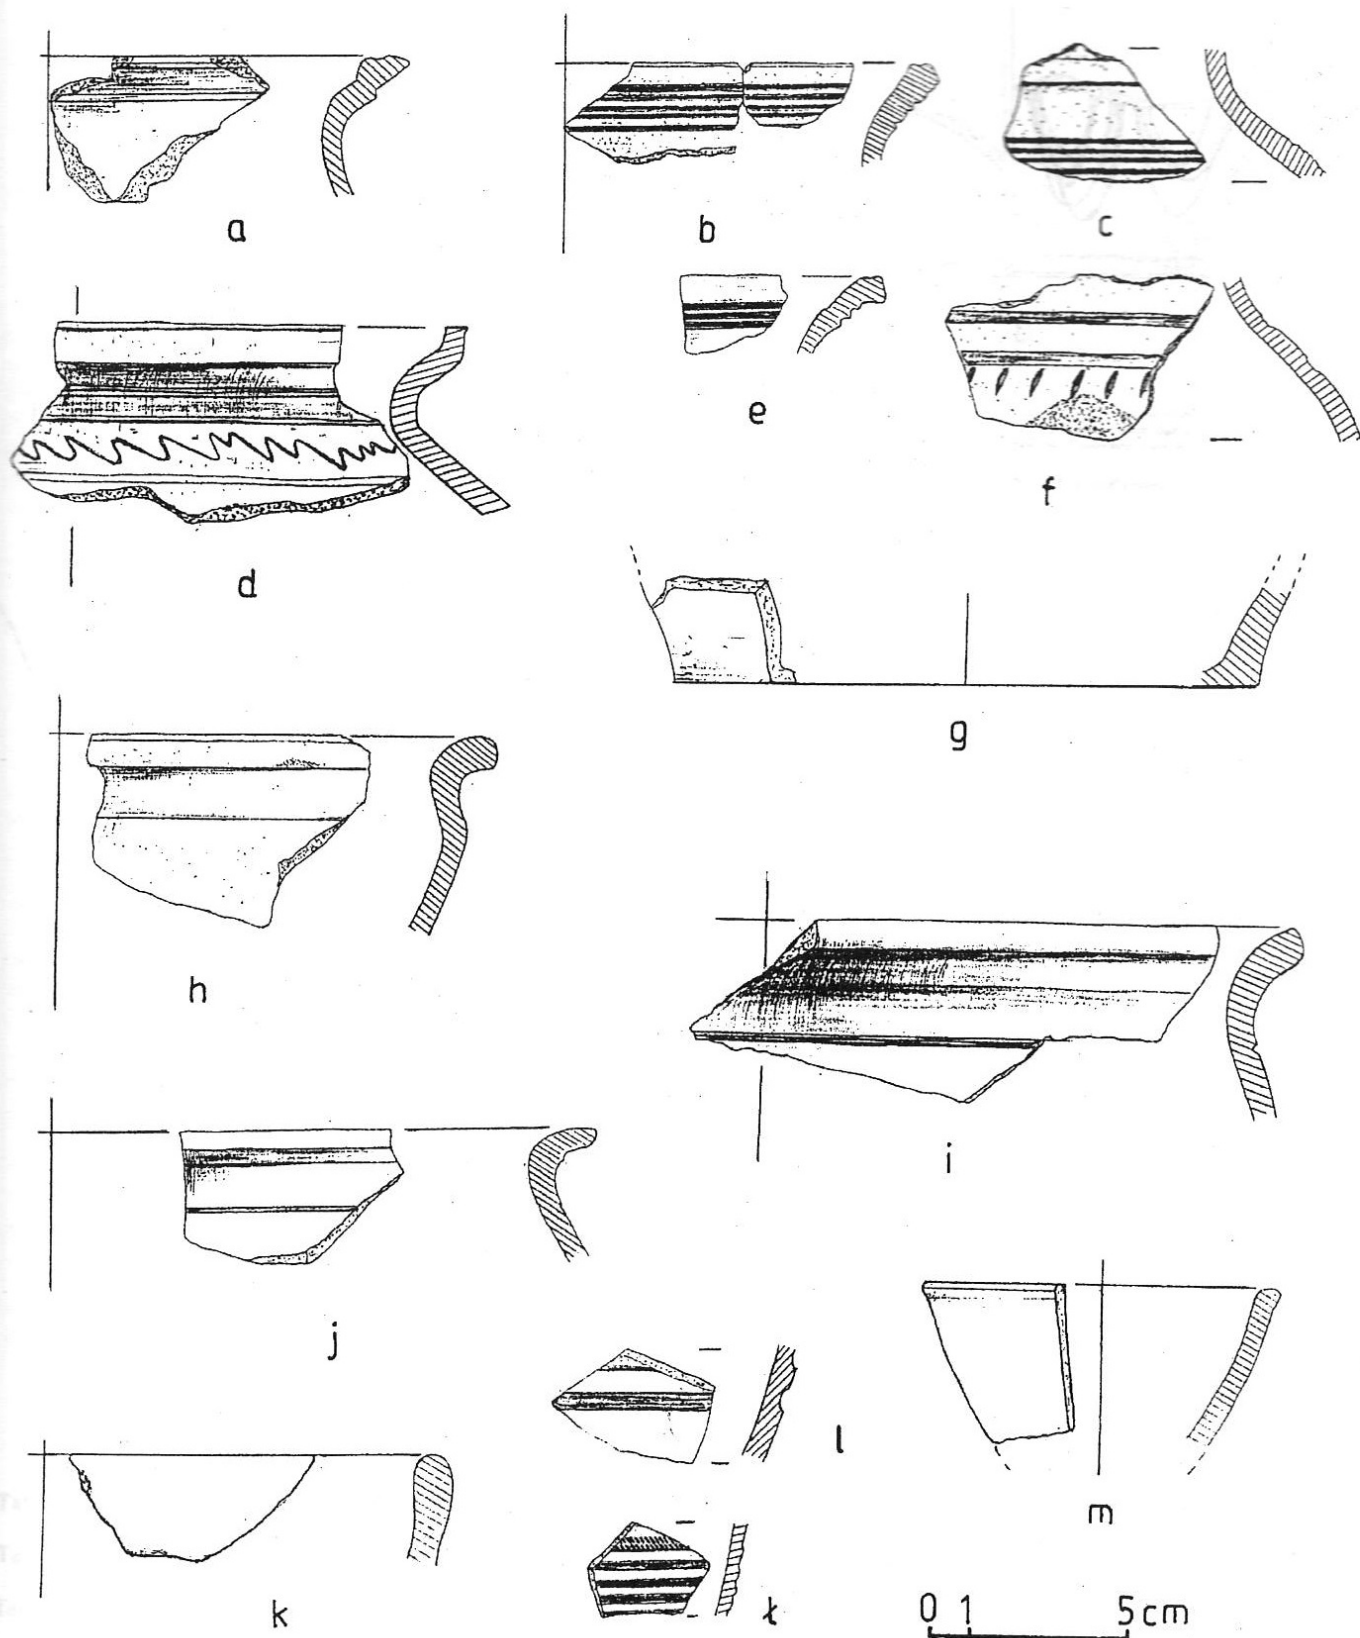
Tabl. I. Koprzywnica — zespół pocysterski, ceramika z nadzorów archeologicznych a—g — I grupa technologiczno-surowcowa, h—m — II grupa technologiczno-surowcowa

Ceramika grupy I (tabl. I, a—g, tabl. II, g) jest toczona bądź silnie obtaczana, glina zawiera domieszkę gruboziarnistego piasku bądź drobnego żwiru, cechuje ją dobry wypał. Znalezione fragmenty pochodzą z różnej wielkości garnków o esowatym profilu i baniastym brzuścu, wyjątkowo z niewielkich naczyń kielichowatych lub miseczkowatych. Wylewy garnków są wywinięte na zewnątrz, krawędzie zaokrąglone bądź profilowane. Część naczyń ma zdobione górne partie brzuśców, szyje bądź krawędzie. Motywy ornamentacyjne stanowią poziome ryte żłobki, ryta linia falista, ukośne nacięcia i ich kombinacje. Ceramikę tej grupy można datować na okres od końca XII w. do końca XIII w.

Ceramika grupy II to tzw. ceramika siwa (tabl. I, h—m; tabl. II, a—f). Cechuje je drobna domieszka piaszczysta, silny wypał i charakterystyczna barwa powierzchni. Ceramika ta reprezentowana jest przez garnki esowate z wywiniętą na zewnątrz, słabo profilowaną bądź zaokrągloną krawędzią wylewu, także dzbanki jednouchie i szerokie misy z zaokrąglonymi krawędziami. Naczynia

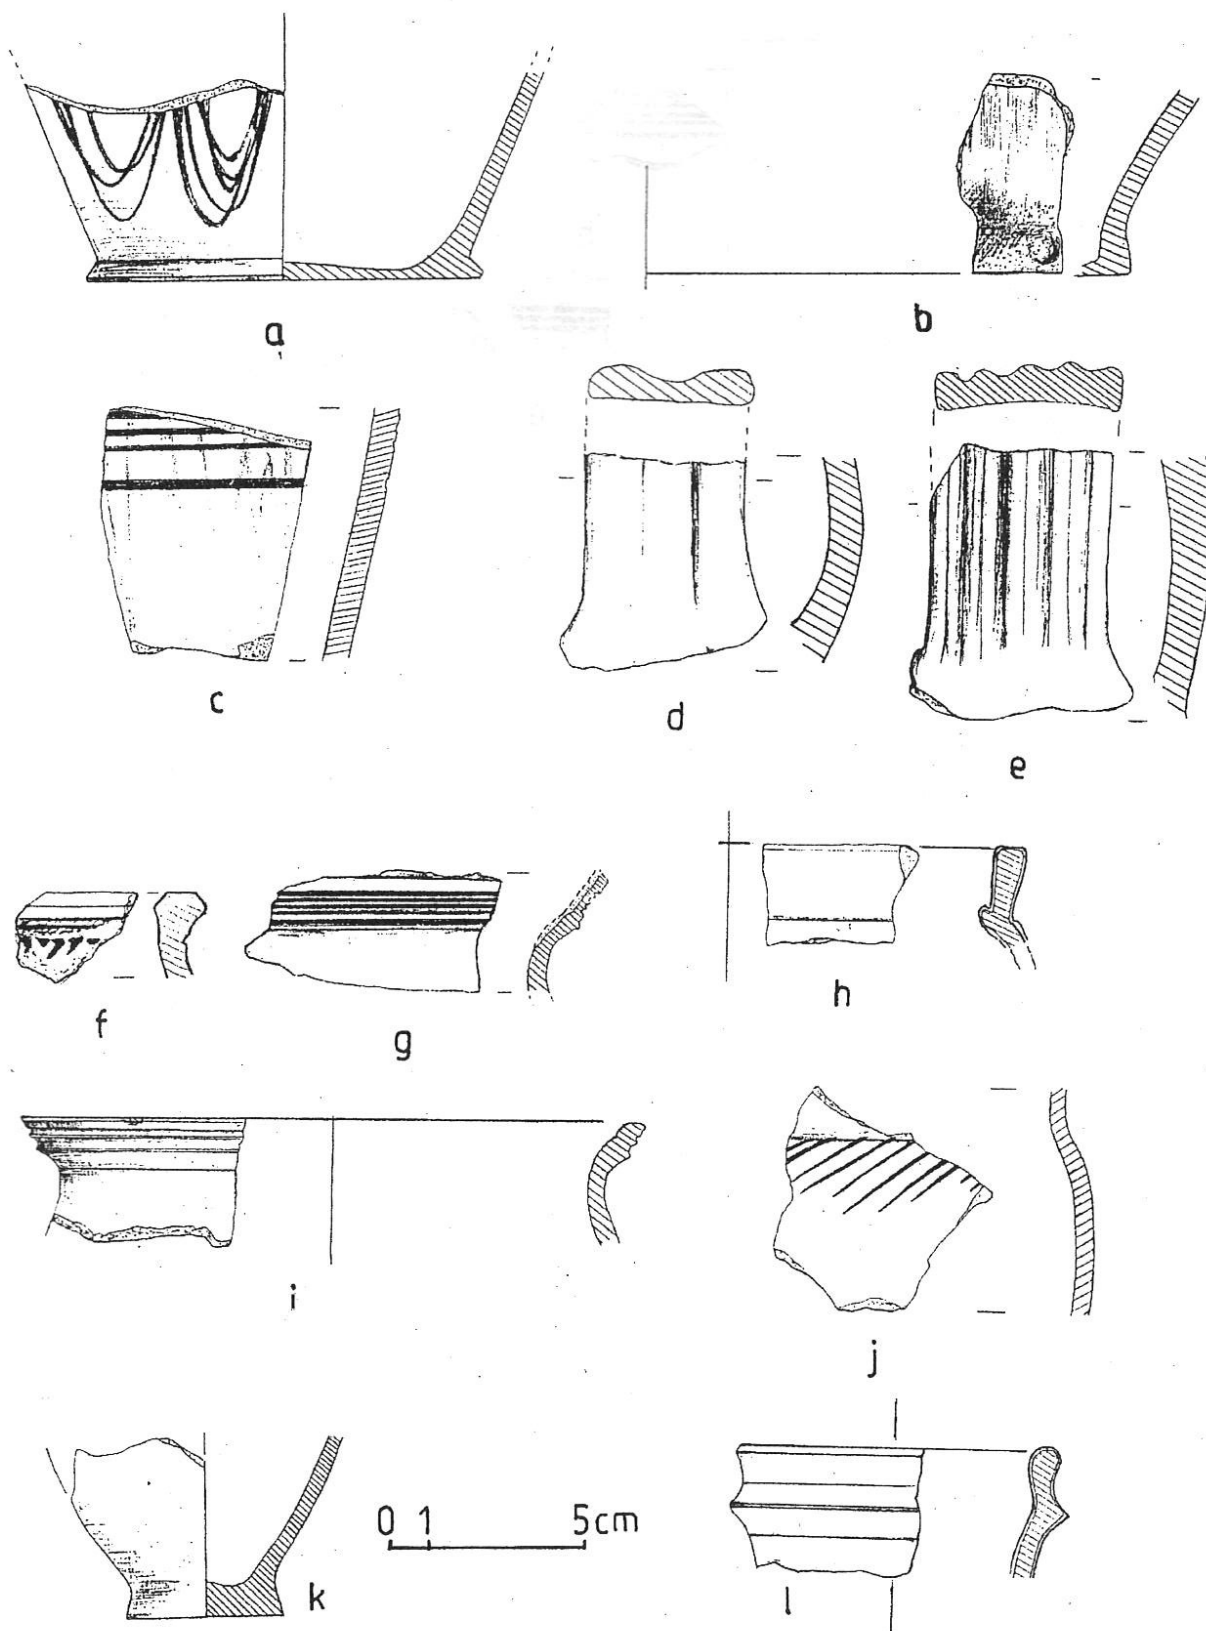
Tabl. II. Koprzywnica — zespół pocysterski, ceramika z nadzorów archeologicznych a—f — II grupa technologiczno-surowcowa, g — I grupa technologiczno-surowcowa, h—l — III grupa technologiczno-surowcowa, h, l — fragmenty glazurowane

Ceramika grupy III (tabl. II, h—l, tabl. III, a—f) — wykonana z glin białych i kremowych — stanowi trzecią pod względem liczebności grupę fragmentów znalezionych w wykopach w Koprzywnicy. Znalezione fragmenty pochodzą z garnków, dzbanów, niewielkich naczyń typu kubków i miseczek. Większość naczyń ma silnie profilowane krawędzie, niektóre z małych naczyń również ostro profilowane brzućce. Część fragmentów jest glazurowana. Stwierdzono występowanie glazury żółtej, żółtozielonej i brunatnej. Wydaje się, że większość ceramiki tej grupy na podstawie cech technologicznych i stylistycznych należy datować na XVII—XVIII w., część na XIX — pocz. XX w.

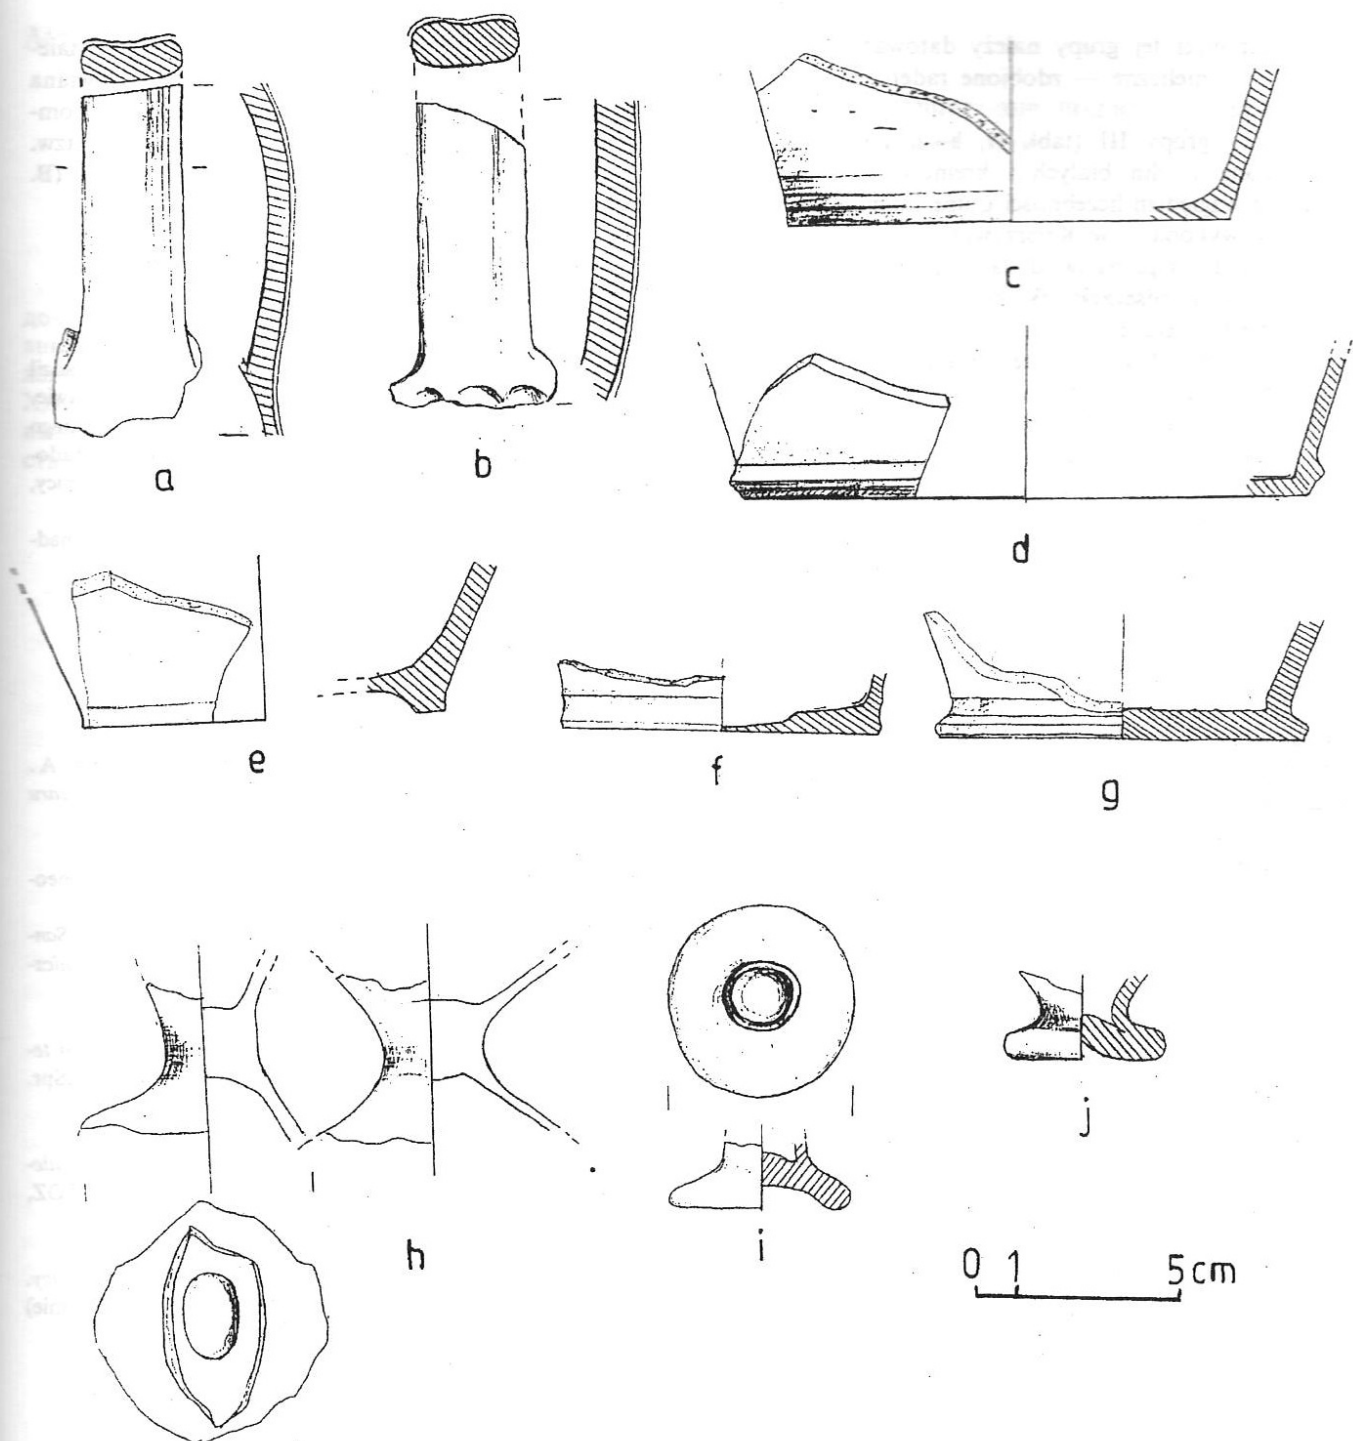
Tabl. III. Koprzywnica — zespół pocysterski, zabytki ruchome z nadzorów archeologicznych a—f — ceramika III grupy techn.-surowcowej, g — kamionka, h—j — fragmenty naczyń szklanych

Kamionka — znaleziono 1 fragment naczynia kamionkowego, pochodzący z dna (tabl. III, g). Ze względu na jego wielkość, trudno jest coś bliższego na jego temat powiedzieć ale wydaje się on współczesny.

Znaleziono 11 fragmentów przedmiotów szklanych, większość pochodzi z kieliszków, jeden z większego naczynia na stopce (tabl. III, h—j). Formy pozostałych ze względu na fragmentaryczny stan zachowania nie można określić. Kieliszki szklane na podstawie analogii można datować na XVIII — 1 poł. XIX w.
