## Sobień nad Sanem

## Badania wykopaliskowe w Bieczu, pow. Gorlice

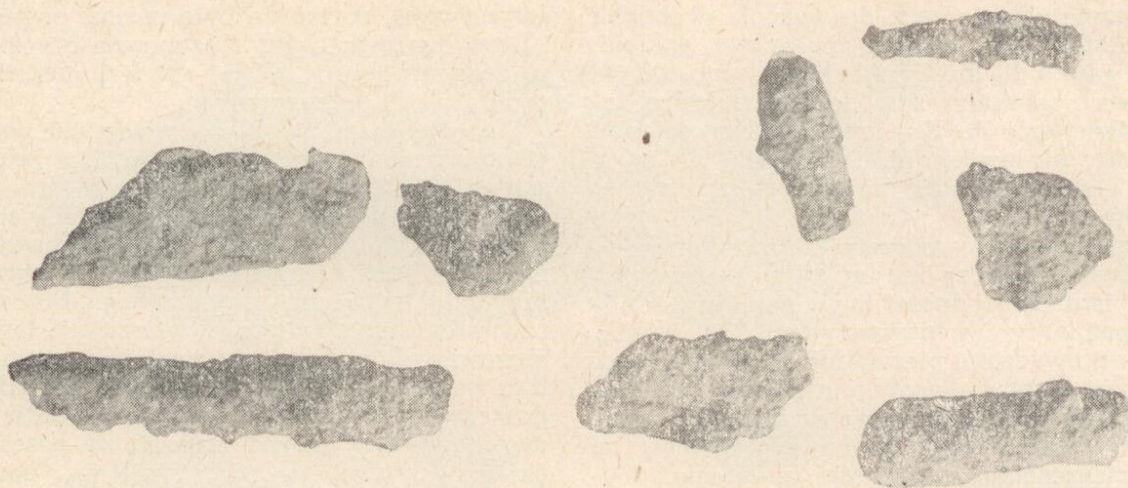
Ryc. 6. Sobień, pow. Lesko. Baszta. Przedmioty żelazne.

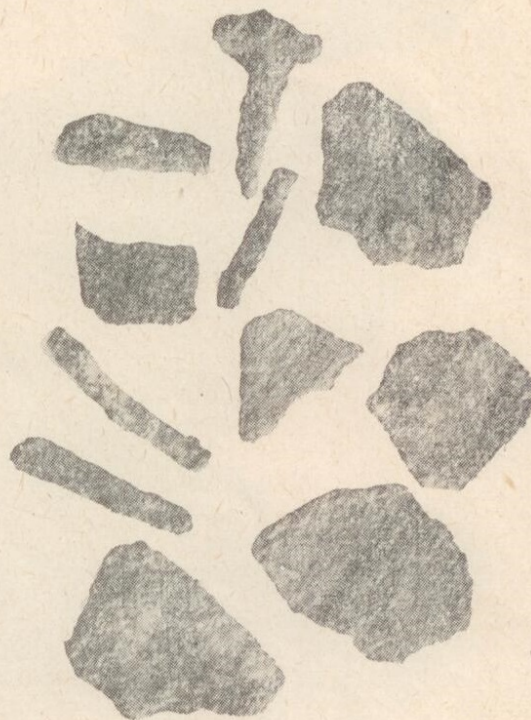
Ryc. 8. Sobień, pow. Lesko. Baszta. Blaszki metalowe (żelazo?).

długości. W tulejkach bełtów tkwiły jeszcze fragmenty ułamanego drzewca. Niektóre groty były zagięte od silnego uderzenia o twardy przedmiot. Bełty zalegały gruz do głębokości około 40 do 50 cm od wspomnianego poziomu. Znajdowano je tylko w pobliżu drzwi od strony podgrodzia. Znaleziono ich ok. 12, nadto szereg żelaznych przedmiotów o nieokreślonym kształcie silnie skorodowanych (Ryc. 8), kilka fragmentów uzbrojenia z blach stalowych i z brązu o kształcie owalnym (Ryc. 9—10).
