## Terenowe badania architektoniczne zamku w Krasiczynie w roku 1966

Terenowe badania architektoniczne zamku w Krasiczynie, prowadzone od jesieni 1963 roku<sup>1</sup>, kontynuowane były także w roku 1966. W okresie sprawozdawczym ważniejsze prace koncentrowały się w rejonie najstarszego palimpsestu, stanowiącego pozostałość budynku bramnego z połowy w. XVI, oraz w ryzalicie, mieszczącym obecnie klatkę schodową, usytuowaną w miejscu styku wschodniej elewacji z basztą Królewską (północno-wschodnią).

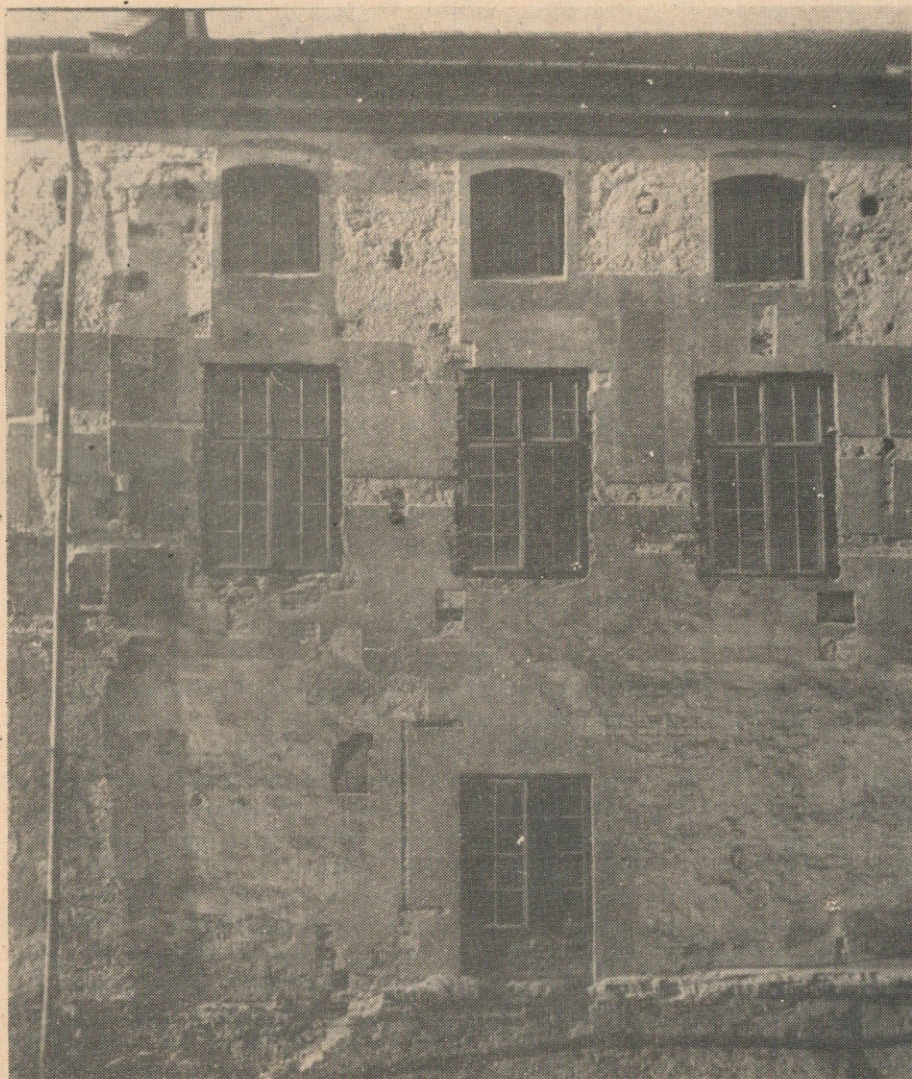
Ryc. 1. Krasiczyn pow. Przemyśl. Zamek. Elewacja północna, fragment zawierający dawny budynek bramy wjazdowej.

osią dwunastą a trzynastą, w miejscu załamania elewacji, odkryto pionową szczelinę stykową, która biegnie od samego dołu aż do okrągłego okienka zniszczonego gzymsu lunetowego (por. Ryc. 1). W styku, na murze od strony zach., leży bardzo cienka warstwa tynku z pobiałą oraz skromną, lecz charakterystyczną dekoracją. Tworzą ją malowane czarną farbą 15 mm spoiny bonii. Równocześnie stwierdzono, że lico elewacji północnej po stronie wschodniej jest charakterystycznym murem, znanym nam z dotychczasowych badań, wykonanym z kamieni z niedużą ilością cegieł, natomiast po zachodniej stronie spoiny stykowej występują w licu wyłącznie cegły palcówki; kamienie użyte są jedynie w środkowej i dolnej części cokołu, być może później naprawianego.

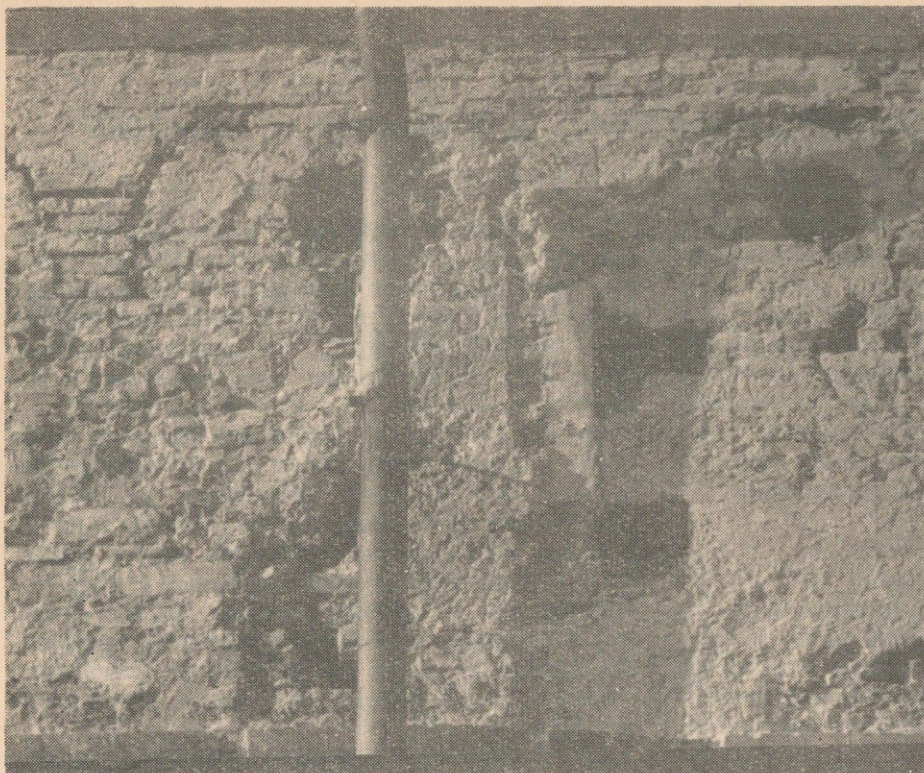
Ryc. 2. Krasieczyn pow. Przemyśl. Zamek. Elewacja północna, fragmenty reliktyw gzymsu lunetowego z pocz. wieku XVII, oraz starszych elementów dawnego budynku bramy wjazdowej.

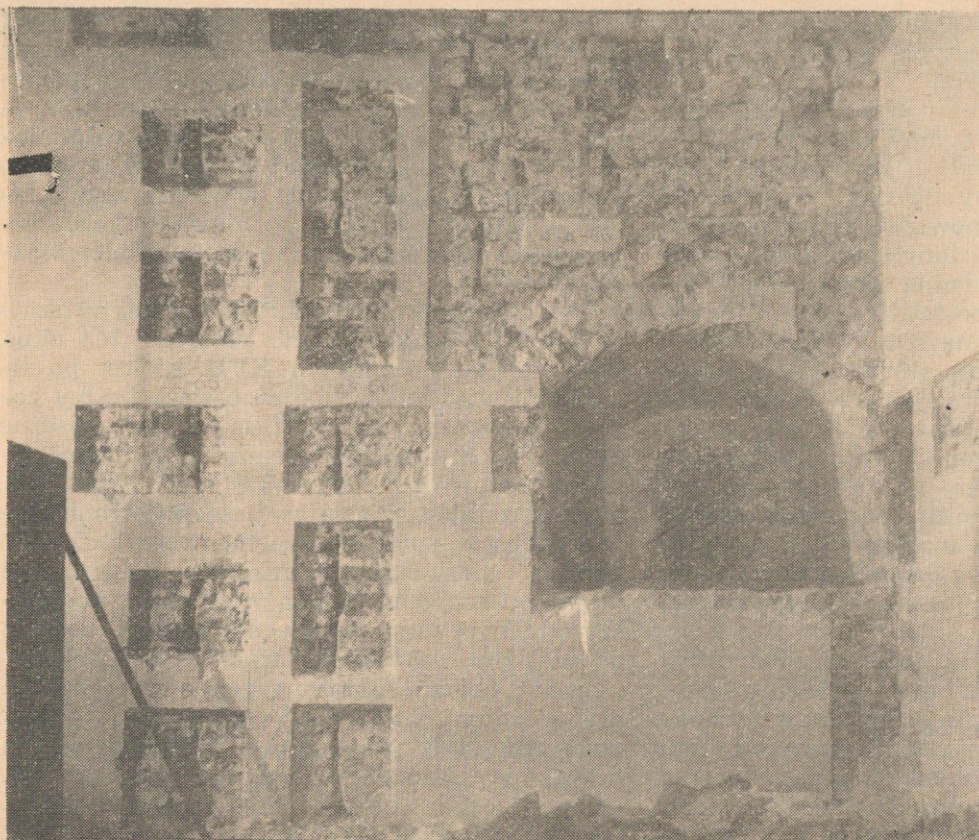
Ryc. 6. Krasieczyn pow. Przemyśl. Zamek. Dawny budynek bramny, odkryta strzelnica po wschodniej stronie bramy, ościeże bramy oraz ościeże XVII-wiecznego okna.

W ścianie północnej odkryto wschodnie ościeże bramy wjazdowej, oraz ościeże i łęk okna wstawionego początkiem XVII wieku, po likwidacji wjazdu. Zachodnie ościeże bramy zostało zniszczone przez aktualne XIX-wieczne okno. Po obu stronach bramy wjazdowej odkryto zamurowane strzelnice, (por. Ryc. 3—6). Przy strzelnicy znajdującej się po stronie zachodniej zachował się fragment strzelnicy — wizjera, pozwalającej niegdyś kontrolować wjazd od zachodu. Ściana wschodnia, począwszy od 90 cm powyżej obecnej podłogi, posiada odsadzkę na dawne, dziś nieistniejące sklepienie; jest obecnie obłożona grubą warstwą cegły i mimo paru wkuć wgłębnych, oprócz późnych, XIX względnie XVIII-wiecznych drzwi, nie udało się znaleźć żadnych otworów. Obie pozostałe ściany badanej sali parteru, południowa i zachodnia, są ścianami XVII

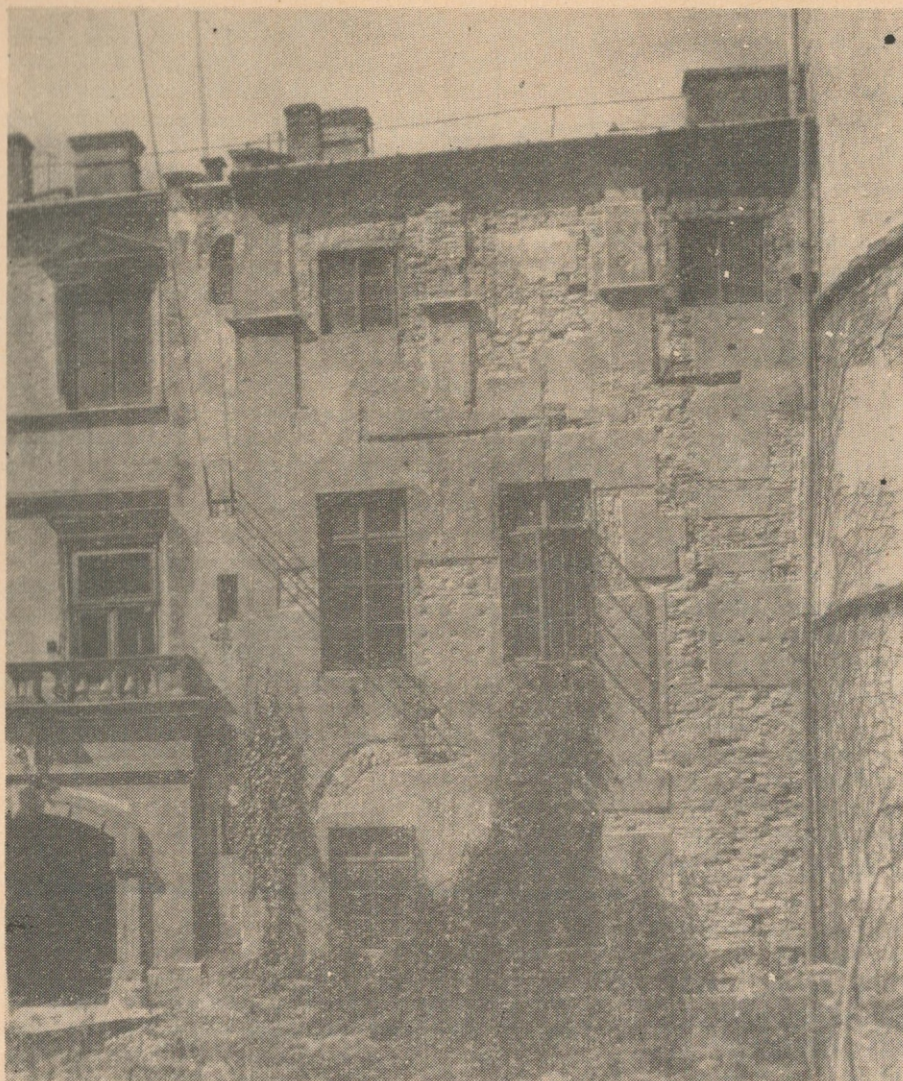
Ryc. 7. Krasiczyn pow.  
Przemyśl. Zamek. Ryzalit klatki schodowej przy skrzydle wschodnim.

Badania, ze względu na użytkownika, w większości zostały przeprowadzone z zewnątrz, z rusztowań. Sondáže wstępne, mające ustalić strefę występowania sgraffita, wykonali konserwatorzy z Pracowni Malarstwa i Zabytków Ruchomych PKZ-Kraków, odkrywki większych płaszczyzn oraz wkucia wgłębne robotnicy z Działu Wykonawstwa pod kierunkiem autora badań architektonicznych. O usytuowaniu odkrywek dostatecznie informuje rysunek analityczny wschodniej i południowej elewacji ryzalitu oraz fotografia (Ryc. 7—9).
