Leszek Polanowski  
Jerzy Zub

## Architektura klasztoru dominikanów sandomierskich w świetle ostatnich badań historycznych i archeologicznych

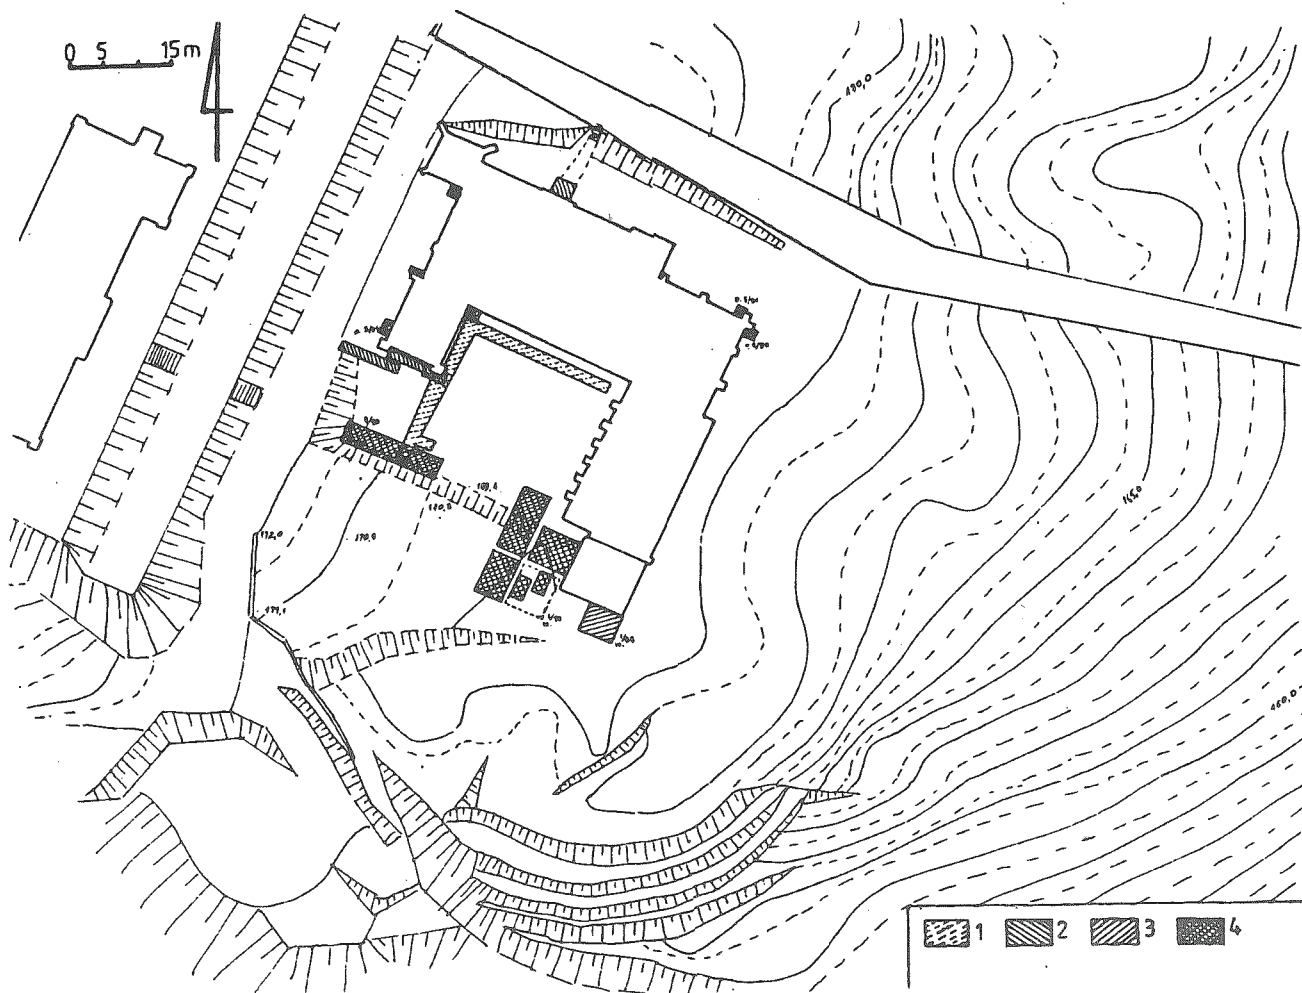
Ryc. 1. Plan wykopów badań archeologicznych prowadzonych w ostatnich latach na terenie zespołu poddominikańskiego św. Jakuba; oznaczenia: 1 — wykopy L. Saramy (1959—60), 2 — wykopy PAK o/Kraków (1970), 3 — wykopy BBiDZ w Tarnobrzegu (1983), 4 — wykopy BBiDZ w Tarnobrzegu (1990)

Niestety, poszukiwania te nie poszerzyły wiedzy o samych zabudowaniach kościelnych czy klasztornych. Niewiele też wniosły badania prowadzone w latach 70-tych przez Pracownię Architektoniczno-Konserwatorską PP PKZ o/Kielce<sup>13</sup>. Przebadano wówczas część cmentarzyska szkieletowego przed portalem północnym kościoła a wykopy przylegające od południa do kaplicy św. Jacka, mimo, że założone w celu ustalenia przebiegu murów skrzydła zachodniego, nie dały spodziewanych rezultatów (ryc. 1). Na domiar złego badania te nie były kontynuowane.

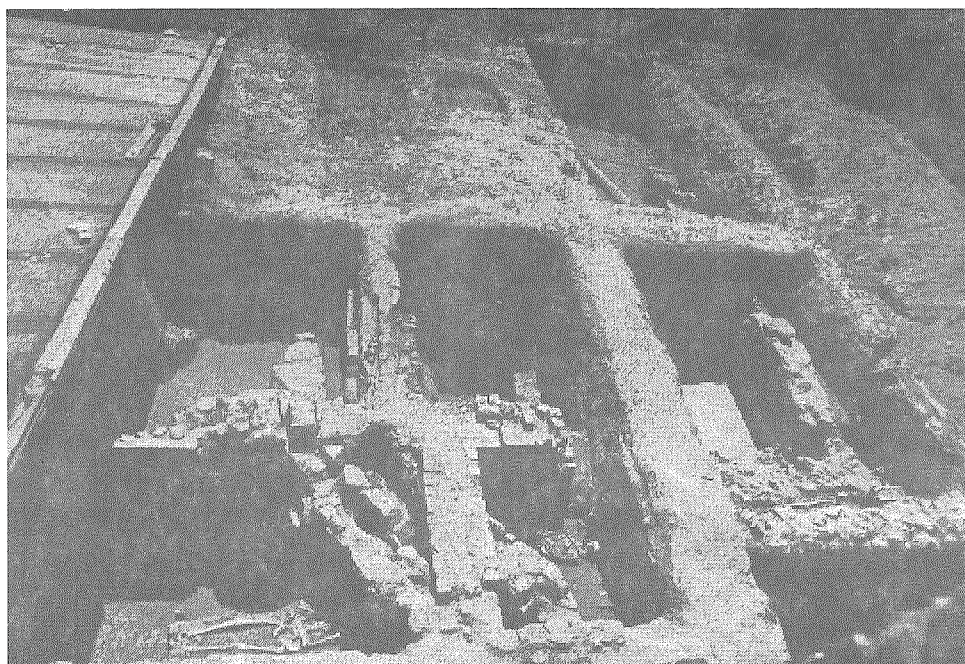
Ryc. 2. Widok ogólny wykopalisk z lipca—sierpnia 1990 roku w kierunku południowym; widoczny narożnik pierwotnego muru klasztornego z k. XIII wieku, zniszczony przez kamienny kanał odpływowy z k. XVI wieku, przeciętny murkiem związanym z przebudową klasztoru w 2 poł. XVII (?) wieku, fot. G. Komada, VIII 1990

W 1990 roku założono duży wykop, podzielony na ćwiartki oddzielone świądkami w, jak już wspomniałem południowo-wschodniej części dawnego założenia klasztoru (ryc. 2). Drugi wykop usytuowano w zachodniej części badanego skrzydła południowego klasztoru. Niestety, w przypadku pierwszego wykopu, nie udało się zrealizować pełnego programu badań w południowej części wykopu, mającej niezwykle istotne znaczenie dla określenia relacji między murami piwnicy a skrzydła południowego klasztoru (ryc. 2).

Potwierdzeniem byłby kanał, wprowadzony do odwodnienia wirydarza z wód powierzchniowych, który skierowany został bez liczenia się ze starymi, XIII-wiecznymi murami i spowodował zniszczenie omawianego uprzednio narożnika (ryc. 2). Kanał posiadał formę rynny, wykorzystującej spadek terenu z północnego-zachodu ku południowemu-wschodowi, o dnie wykonanym z dużych, ale nie opracowanych płyt kamiennych i bokach z mniejszych kamieni uzupełnionych ceglami, zalewanych obficie zaprawą. Właściwy kanał tworzyła obudowa z desek, łączonych gwoździami. Wprowadzenie kanału można wiązać z końcem XVI wieku, zapewne równocześnie z wprowadzeniem w 1593 roku drewnianego wodociągu odprowadzającego wodę z ciekłu płynącego przez ogrody i sady miejskie do wawozu Piszczele.

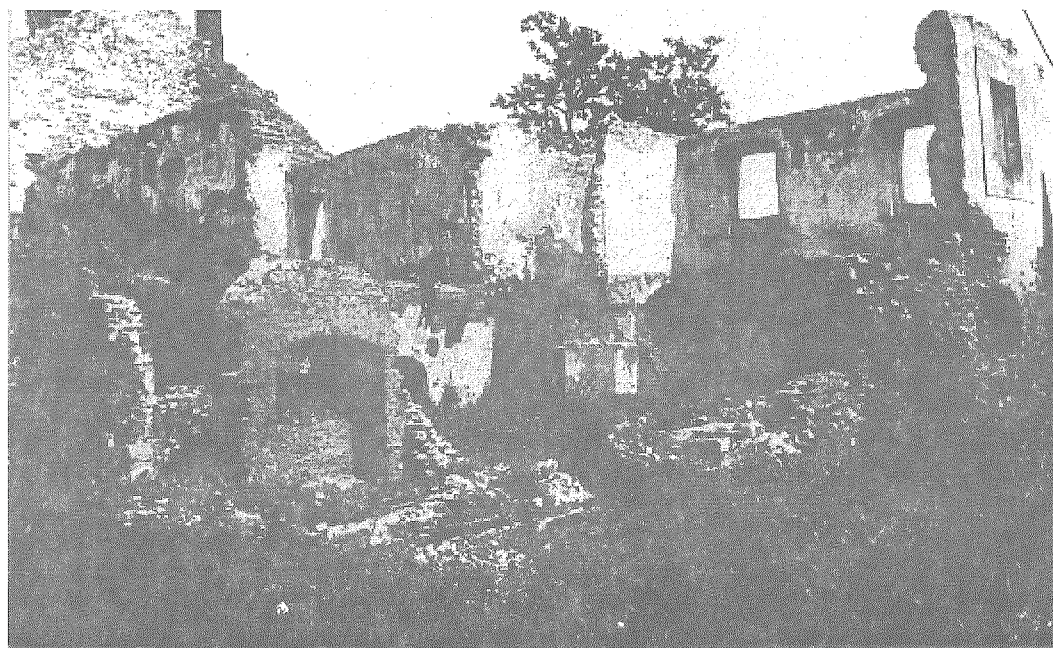
Ryc. 3. Pozostałości południowej części skrzydła wschodniego klasztoru wg fotografii z ok. 1908 roku, neg. IS PAN 2718

siadały wejścia z krużganków. Niezachowane obecnie relikty południowej części skrzydła widoczne są jeszcze na zdjęciach z pocz. XX wieku (ryc. 3—5). Przedmiotem prowadzonych ostatnio badań archeologicznych była m.in. piwnica, usytuowana pod dawnym, tzw. małym refektarzem, jak wspomniano, w południowej części skrzydła.

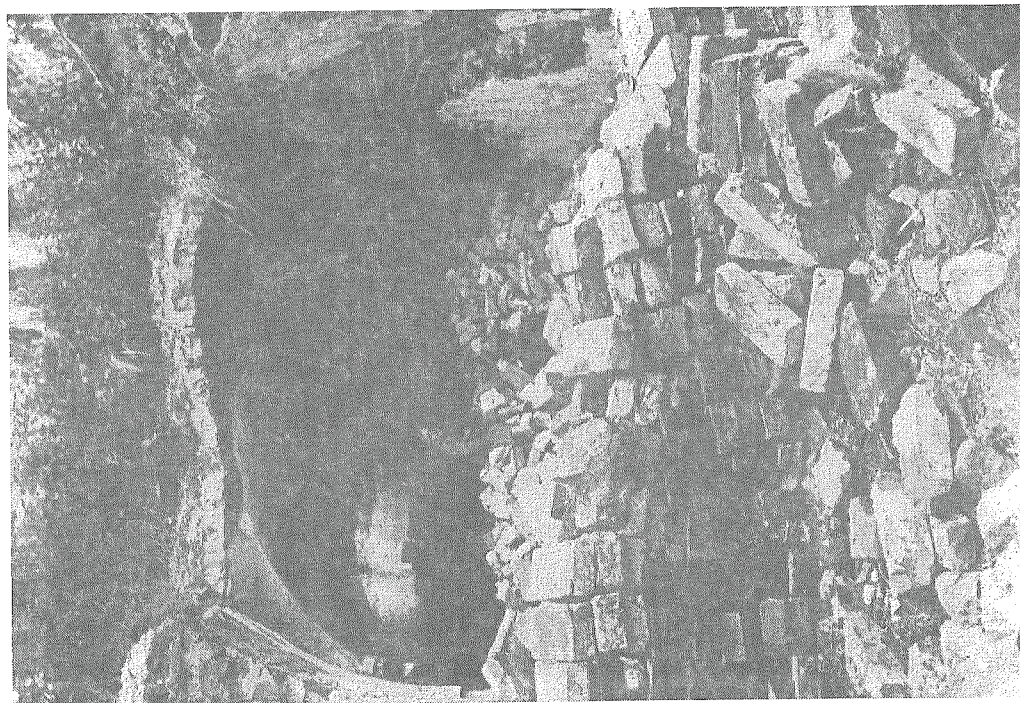
Рис. 4. Widok ruin południowej części krużganka wschodniego wg fotografii z ok. 1908 roku, neg. IS PAN 2716

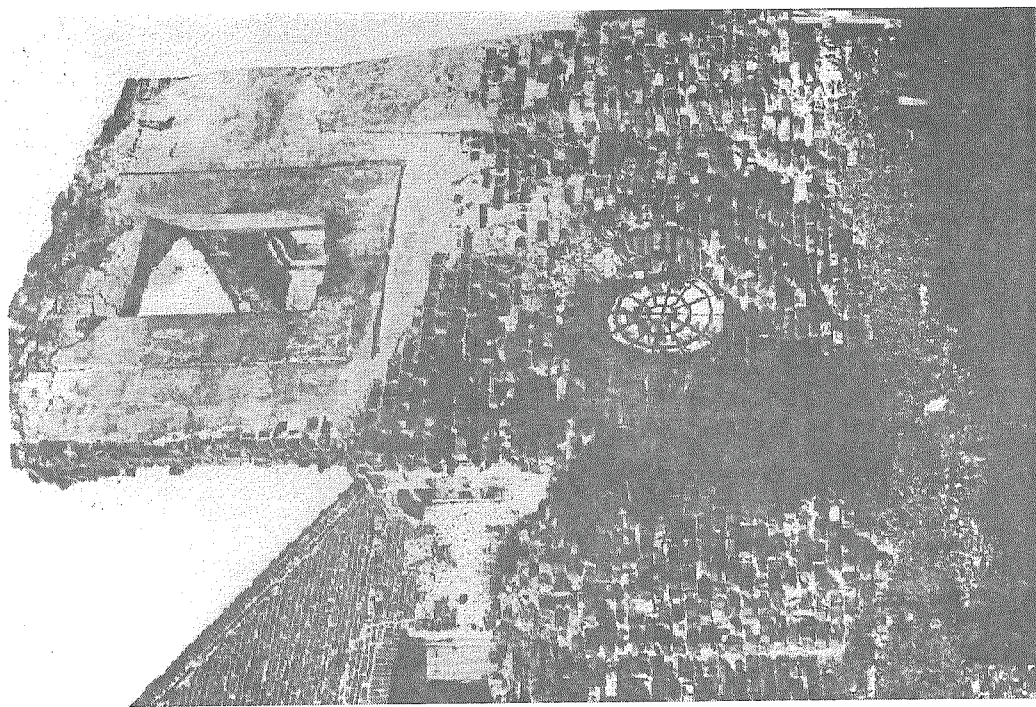
Рис. 5. Pozostałości południowej części skrzydła wschodniego klasztoru wg fotografii H. Poddebskiego z 1922 roku, neg. IS PAN 25681

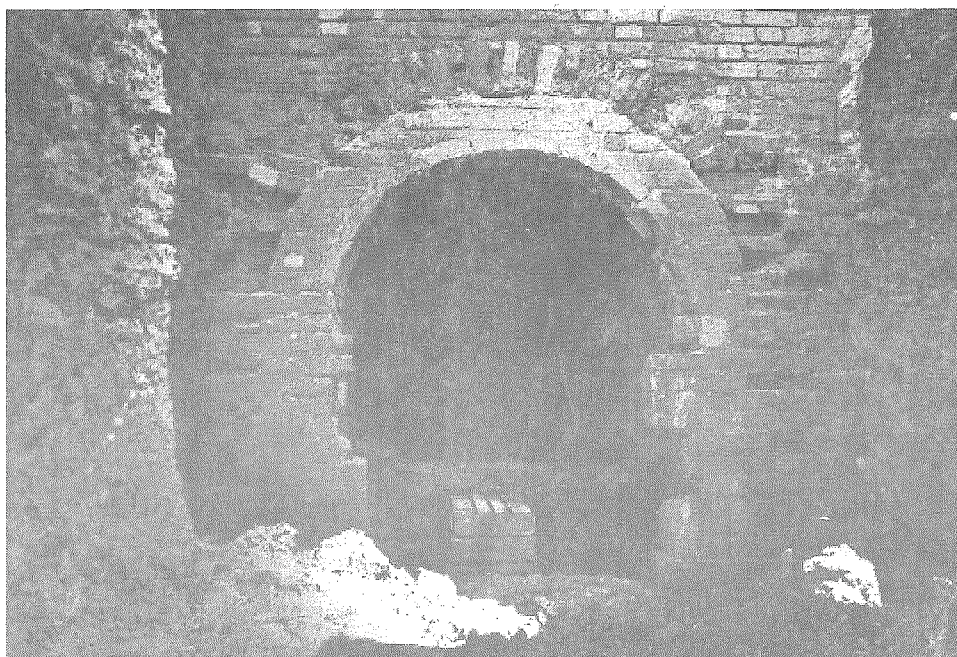
Ryc. 6. Widok wejścia zewnętrznego do piwnicy pod d. refektarzem po jego odsłonięciu; widoczne ślady konstrukcji, zapewne zaniechanej, osłaniającej wejście oraz dostawione w 2 poł. XVII (?) wieku przypory, fot. W. Łukaszewski, VIII 1983

Wykop na zewnątrz pozwolił na odsłonięcie otworu w ścianie południowej piwnicy, zapewne pierwotnego wejścia zewnętrznego do niej. W licu zewnętrznym, obok otworu widoczne były ślady (skucia i przygotowanie muru przez pozostawienie strzępi) jakiejś konstrukcji zewnętrznej, zapewne wysuniętego portalu bądź domku portalowego czy też innej konstrukcji osłaniającej wejście. Zapewne zamierzenie to nie zostało zrealizowane, być może zaniechane jeszcze w trakcie budowy. Rezygnację sugerować by mógł brak strzępi po wschodniej stronie otworu (ryc. 6). Pierwotny próg wejściowy, który stanowiła warstwa rolki, na której posadowiono zresztą cały mur zewnętrzny piwnicy, został wkrótce nieco podwyższony poprzez wbudowanie do wnętrza murku o wiązaniu wendyjskim, prawdopodobnie celem zabezpieczenia wnętrza przed zasypywaniem. Wejście to w ciągu najbliższych stuleci (najpóźniej w XV wieku) przestało w ogóle funkcjonować, jak świadczą warstwy nasypowe z materiałem archeologicznym, datowanym na XV wiek, odłożone na zewnątrz wyjścia z piwnicy (ryc. 7)<sup>17</sup>.

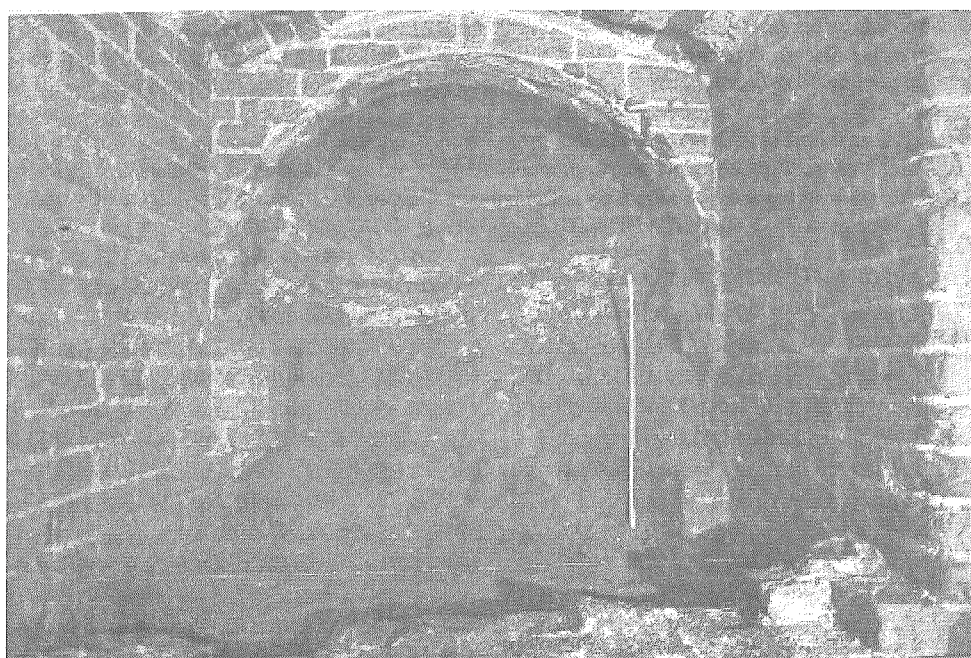
Ryc. 7. Widok wejścia zewnętrznego do piwnicy pod d. refektarzem od wnętrza piwnicy przed odsłonięciem; widoczny układ warstw nasypowych, z których najstarsze pochodzą z XV wieku świadcząc o zaprzestaniu funkcjonowania otworu, fot. W. Łukaszewski, VII 1983

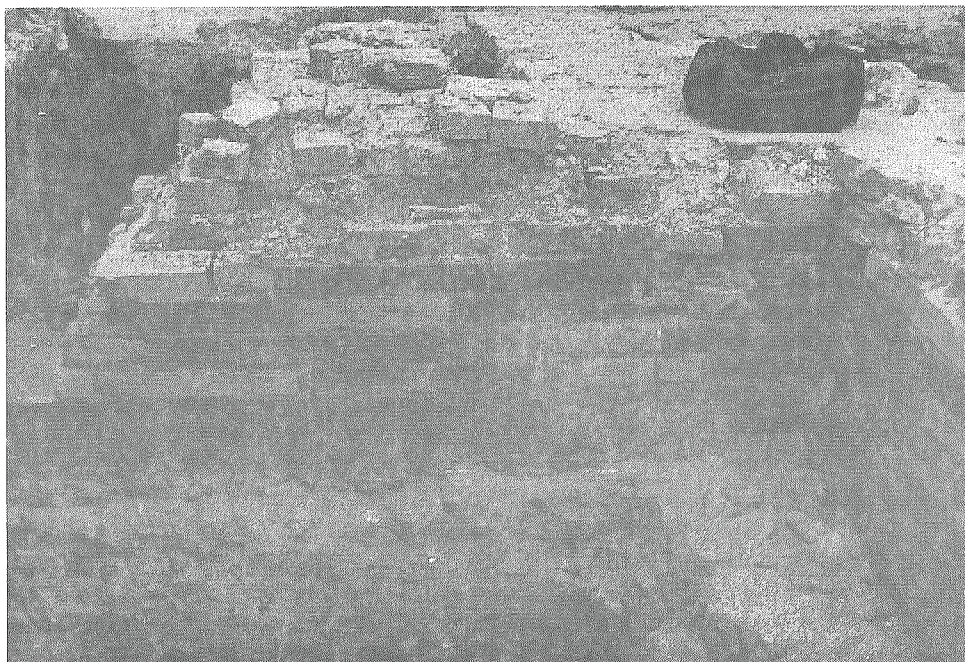
Ryc. 8. Wnętrze narożnika pierwotnego muru klasztornego od strony południowo-zachodniej; widoczny mur o wiązaniu wendyjskim, którego dolną warstwę stanowią duże bloczki ceglane, posadowione na fundamencie z luźno ułożonych kamieni, zalanych zaprawą wapienną — wyraźnie widoczne zniszczenie muru do fundamentu w kierunku zachodnim, fot. G. Komada, VIII 1990

Niemniej jednak do realizacji skrzydła południowego przystąpiono, i to zapewne jeszcze w XIII stuleciu, a więc w odstępnie najdalej kilku dziesięcioleci. Dowodem na to są fragmenty murów o wiązaniu wendyjskim, tworzące narożniki, zapewne wewnętrzny skrzydła południowego. Skrzydło to nie było podpiwniczone a posadowione zostało znacznie wyżej (na poziomie prawie 168 m n.p.m.) niż piwnica obok. Inny też był system posadowienia. Fundamentem była luźno związana warstwa nieobrobionych kamieni. Na nich posadowiono mur, w dolnej partii wykonany z warstwy dużych bloczków ceramicznych. Na nich ustawiono regularny, wendyjski watek ceglany. W wyniku badań odsłonięto narożnik ścian o wysokości ok. 80 cm. Odcinek biegnący w kierunku zachodnim został rozebrany do fundamentu i widoczny jest jedynie w negatywie w profilach sąsiedniego wykopu (ryc. 8). Czytelny był też negatyw filara pierwszego przęsła krążganków. Niestety, nic więcej pewnego, oprócz tego, że skrzydło południowe powstało (bądź przynajmniej zaczęło powstawać) w ciągu XIII wieku, na obecnym etapie badań, powiedzieć nie można<sup>18</sup>.

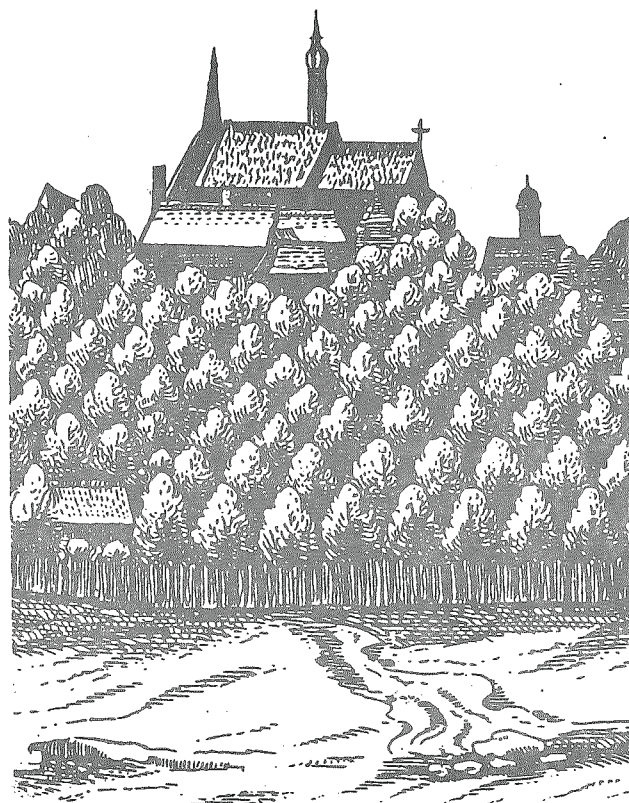
Ryc. 9. Widok kościoła i klasztoru dominikańskiego św. Jakuba wg miedziorytu z XVI/XVII wieku zamieszczonego w dziele G. Brauna, S. Hogenberga „Civitates orbis terrarum”, Koln 1572—1618

dziele G. Brauna i S. Hogenberga „Civitates orbis terrarum” znalazł się także widok Sandomierza z zespołem poddominikańskim (ryc. 9)<sup>20</sup>. Widoczny na nim od strony południowo-wschodniej klasztor składa się ze skrzydła wschodniego i podzielonego na dwa ustawione w linii budynki skrzydła południowego. Skrzydła klasztorne nie łączą się (przynajmniej na poziomie widocznej nad drzewami drugiej kondygnacji), natomiast przy niższym budynku skrzydła południowego dostawione są dwie przybudówki (?), jedna ustawiona prostopadle, druga równolegle. Trudno stwierdzić, czy łączą się one ze sobą; niewiódne jest też skrzydło zachodnie.

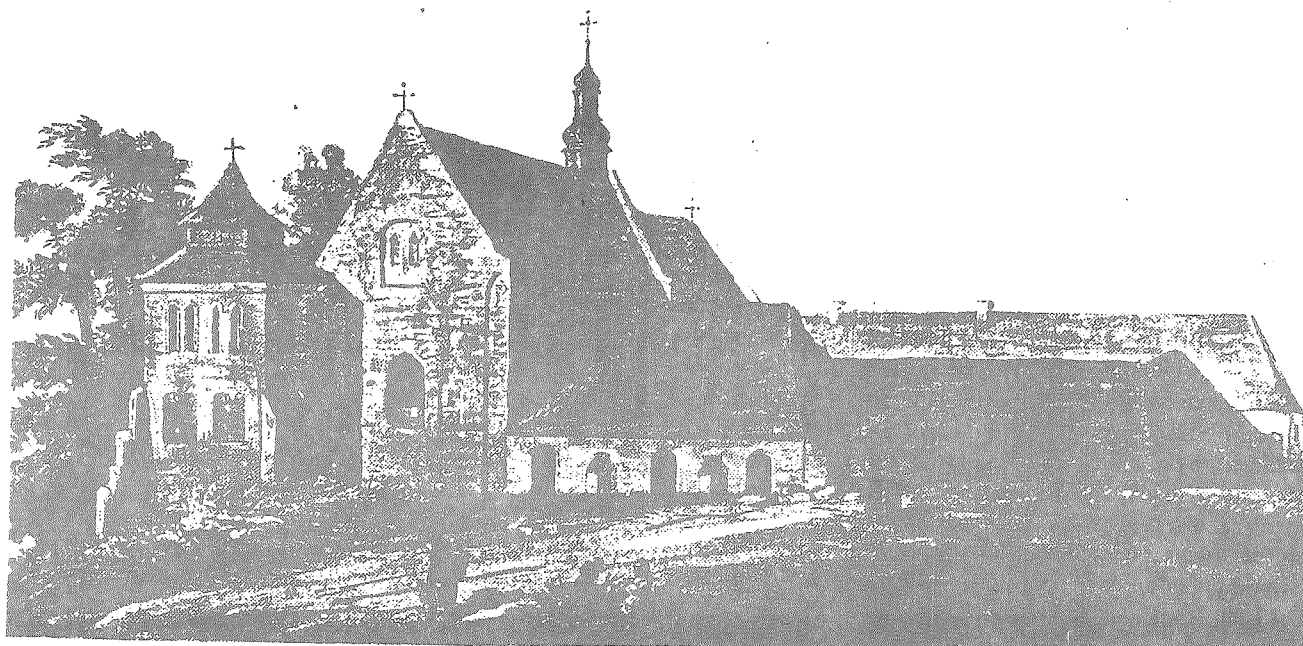
Ryc. 10. Kościół św. Jakuba z klasztorem wg akwareli T. Chrząńskiego z Albumów K. Stronczyńskiego, ok. 1850, atlas I, t. II, tabl. 47, oryg. Gabinet Rycin BUW, sygn. Alb. 243

skrzydeł widoczne są otoczone murem dziedzińce. Taki obraz klasztoru pokazuje również akwarela Teodora Chrząńskiego (ryc. 10), wykonana w połowie XIX wieku dla potrzeb opisów i atlasów Kazimierza Stronczyńskiego<sup>23</sup> oraz plan obu kondygnacji (ryc. 11–12) z 1865 roku wykonany przez budowniczego Jana Lasotę w związku z planowaną adaptacją klasztoru na koszarę po kasacie zakonu w 1864 roku<sup>24</sup>. Według tych źródeł ikonograficznych budynki były piętrowe tylko w partii skrzydła wschodniego, kaplicy św. Jacka i krużganka, natomiast pozostałe części były parterowe. Na akwareli T. Chrząńskiego klasztor przedstawiony jest od strony zachodniej a budynki ukazane od drugiej kondygnacji widocznej nad poziomem gruntu dzisiejszej parceli Domu Księża Emerytów. Kaplica św. Jacka i przylegająca część południowej nawy bocznej nakryte są wysokim, trzyspadowym dachem sięgającym kalenicą okapu dachu nawy głównej. Z dachem kaplicy łączy się niższy dach południowej części skrzydła zachodniego o kalenicy przesuniętej w kierunku dziedzińca. Podobny kształt ma dach skrzydła południowego, którego kalenica przebiegająca nad krużgankiem łączy się z kalenicą dachu skrzydła zachodniego. Przebieg kalenic i nisko schodzące połączenie dachowe wskazują na to, że te części klasztoru były piętrowe tylko w partiach krużganka. W narożniku

południowo-zachodnim widoczna jest korona muru narożnego pomieszczenia wychodzącego poza narys czworoboku nakrytego przynajmniej w części niskim dachem (?). Za nim wznosi się zachodni szczyt skrzydła południowego z widocznym w narożniku uskokiem. Z boku, na tle południowej części długiego skrzydła wschodniego, widoczny jest jeszcze wyrastający protopadłe z połąci dachu skrzydła południowego daszek facjaty (?).

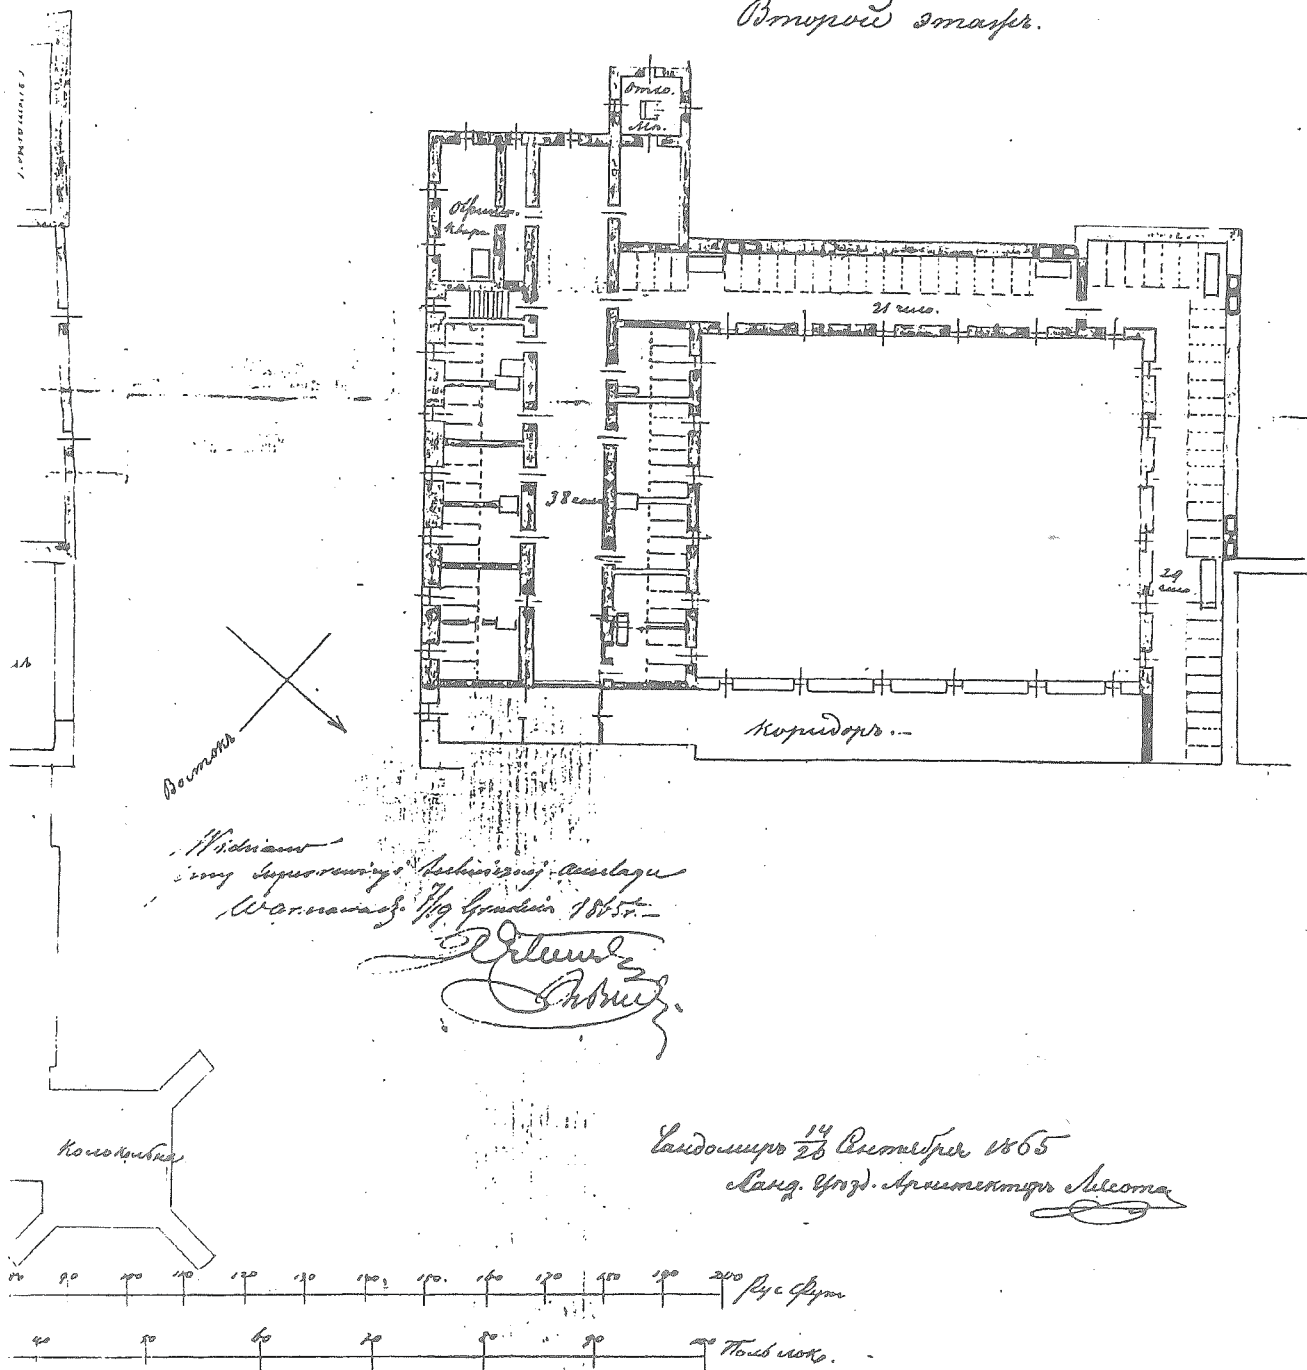
Рис. 12. Plan klasztoru podominikańskiego wg pomiaru arch. J. Lasoty z 1865 roku, rzut piętra, oryg. AP Radom RGR 4265  
ABB. 12. Plan des Postdominikanerklosters nach architektonischer Messung von Jan Lasota aus dem Jahre 1865, Grundriß des Stockwerks, Original Staatsarchiv Radom RGR 4265

W załączonym do planu Lasoty spisie wymienione są następujące zabudowania: „... 1. Klasztor z cegły murowanej o piętrze gontami kryty (...), 2. Skład czyli spichlerz (...), 3. Stajnia na krowy z chlewikiem dostawiona do składu czyli spichlerza (...), 4. Stajnia na konie naprzeciw poprzedniej na wapno murowana (...), Wozownia do murów korytarza zachodniego przyczepiona z kamienia na wapno (...). Wymienione wyżej budowle stanowią całość z klasztorem...”.

Widoczny na planie wysunięty ryzalitowo dziedziniec w południowo-zachodnim narożniku mógł pełnić wcześniej rolę furty klasztornej. Od południa zamknięty był skośnie biegnącym, grubym murem<sup>25</sup>.

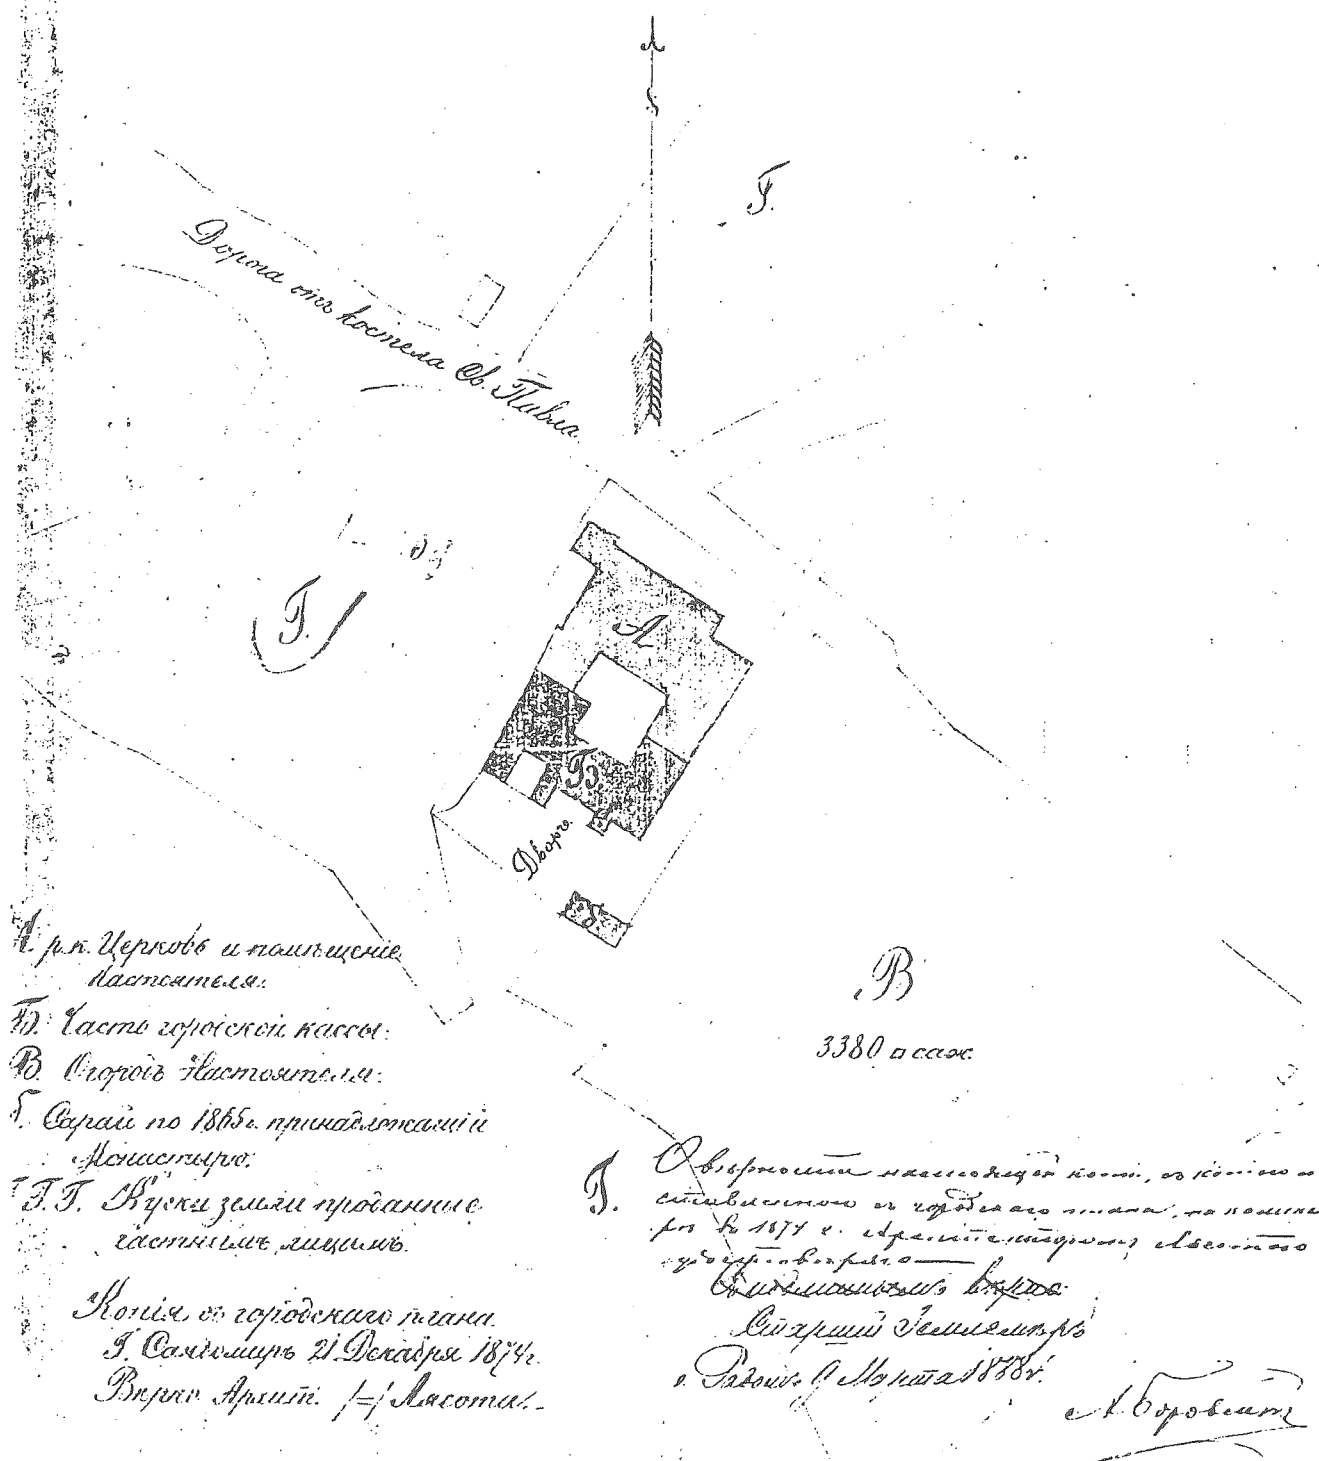
Рис. 13. Plan sytuacyjny klasztoru poddominikańskiego, kopia z 1888 roku plan arch. J. Lasoty z 1874 roku, oryg. Archiwum Kurii Diecezjalnej w Sandomierzu

Po kasacie zakonu zabudowania klasztorne przejął Zarząd Miejski, a kościół stał się filią parafii św. Pawła. Rozdział ten odzwierciedla planu z 1888 roku (ryc. 13)<sup>26</sup>.

Po 1865 roku usunięto dach zasłaniający okna kościelne i rozebrano kużganek wzdłuż południowej nawy kościoła i kaplicy św. Jacka, jak dowodzi analiza wspomnianego wyżej planu sytuacyjnego zabudowań. Odnawiono też samą kaplicę św. Jacka, przydając jej nowy szczyt południowy. Po 1888 (?) roku przystąpiono do rozbioru skrzydła południowego i południowej części skrzydła zachodniego. Po pożarze w 1905 roku rozpoczęto remont i restaurację kościoła i klasztoru. Wykonano wówczas serwis fotograficzny dokumentujący stan przed rozpoczęciem prac oraz ich przebieg (ryc. 3, 4, 14)<sup>27</sup>. Na zdjęciach widoczne są jeszcze mury refektarza w południowej części skrzydła wschodniego i murek kamienny przebiegający wzdłuż południowego boku wirydarza. Pozostałości narożnika południowo-wschodniego są także uwidocznione na planie kościoła i klasztoru z ok. 1920 roku (ryc. 15)<sup>28</sup>.

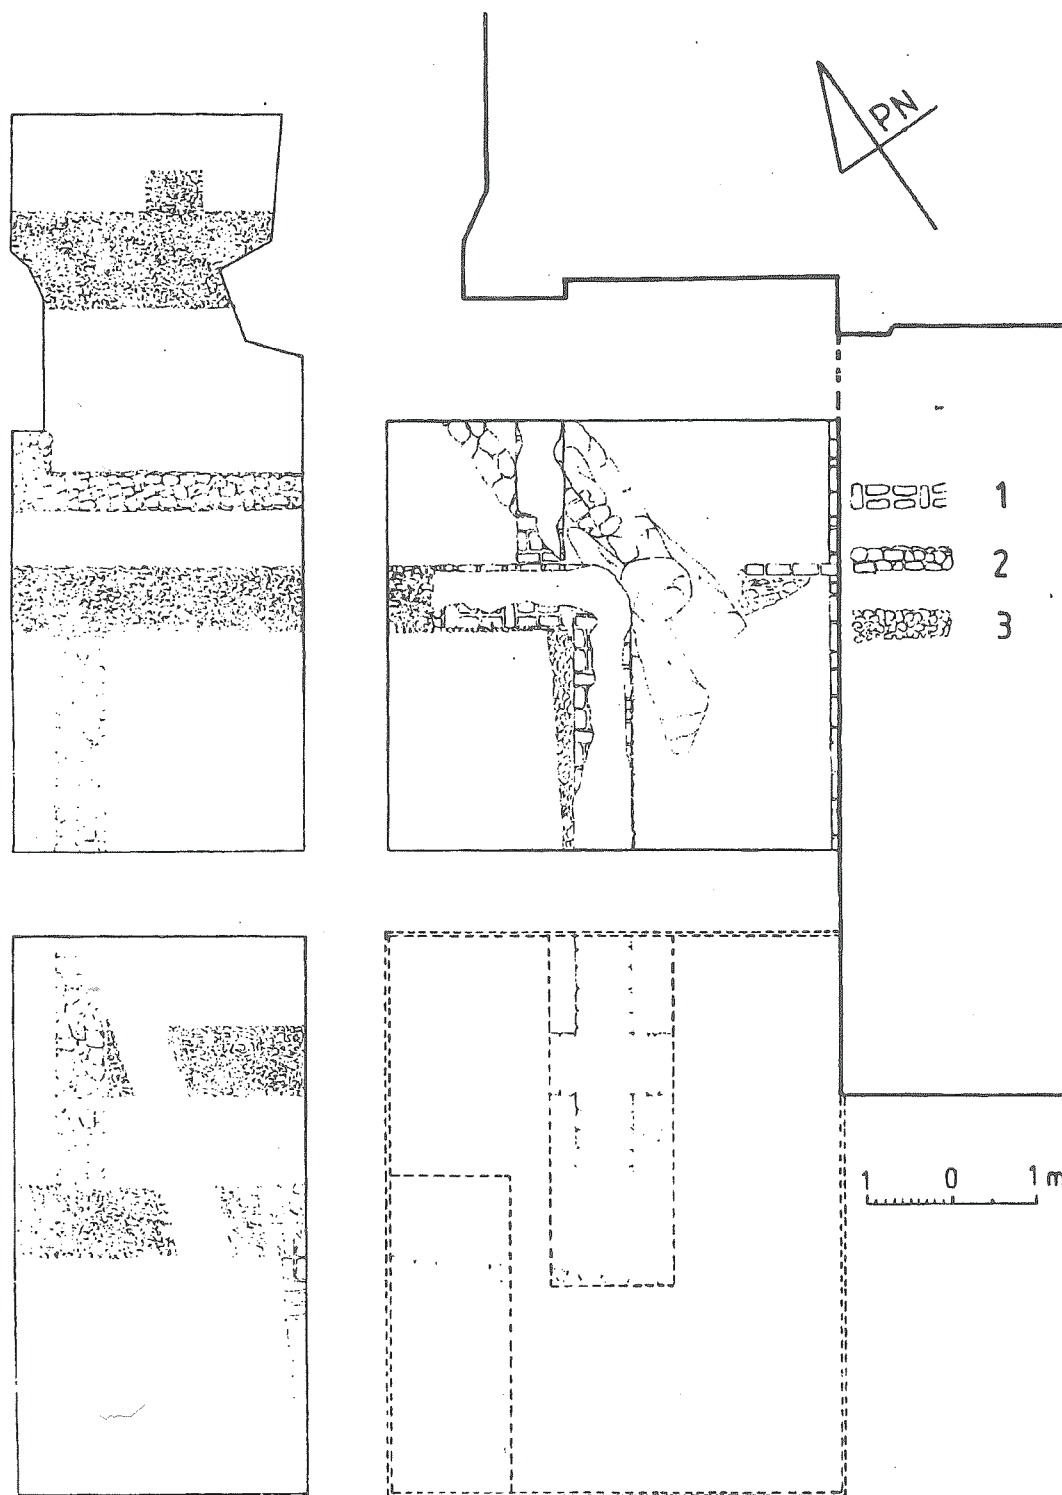
Ryc. 16. Plan odsłoniętych murów i fundamentów, także czytelnych w negatywach; oznaczenia: 1 — mur ceglany, 2 — mur kamienny, 3 — negatyw muru (fundamentu)

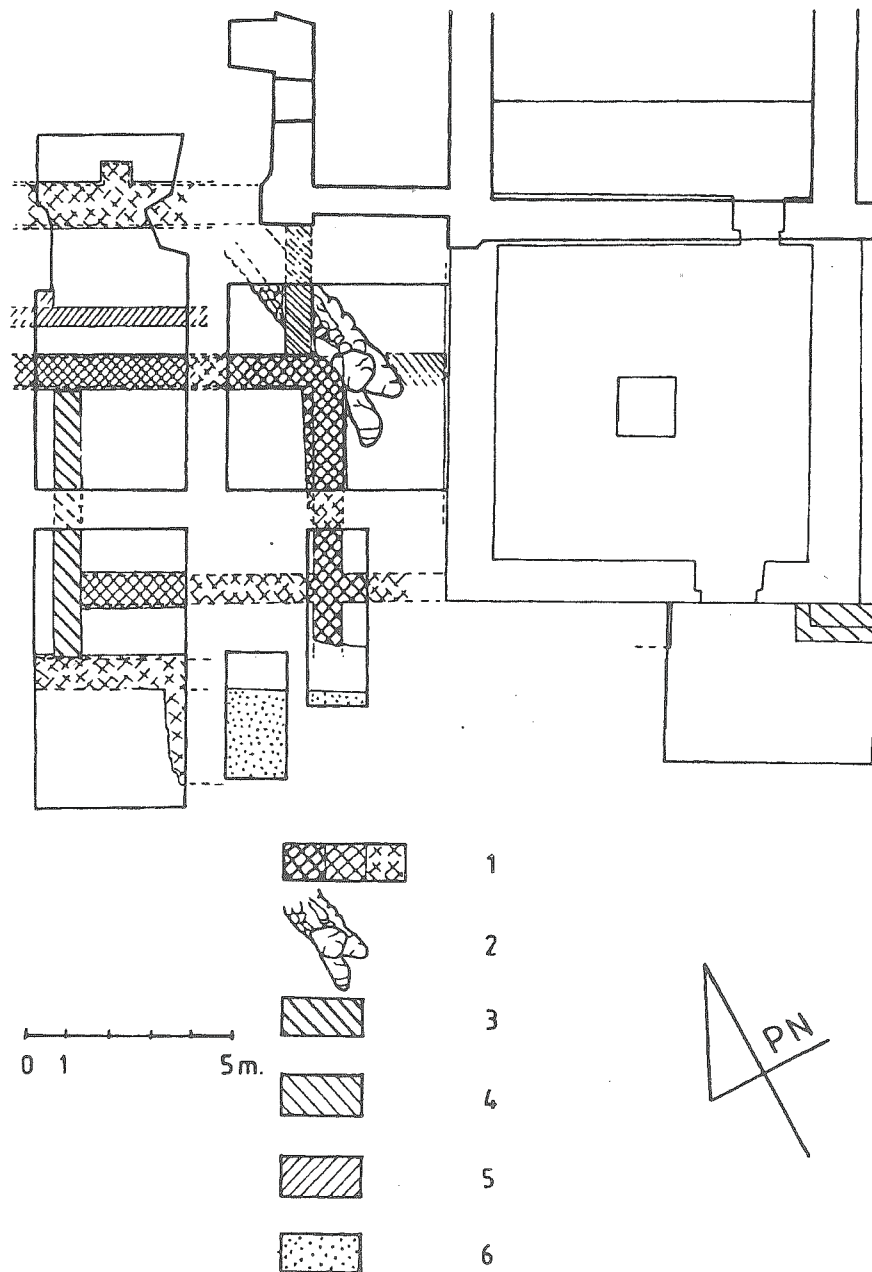
Ryc. 17. Interpretacja odsłoniętych murów w trakcie badań w 1990 roku; oznaczenia: 1 — mur ceglany o wątku wendyjskim (k. XIII w.): mur, fundament (negatyw fundamentu), przebieg hipotetyczny, 2 — kamienno-ceglany kanał odprowadzający wody opadowe z dziedzińca (k. XVI w.), 3 — mur kamienny związany z przebudową klasztoru (2 poł. XVII w.?), 4 — mur ceglany dzielący krużganek (po 1865r), 5 — mur zrujnowanego skrzydła południowego (pocz. XX w.), 6 — nierozpoznany mur o nieregularnej konstrukcji

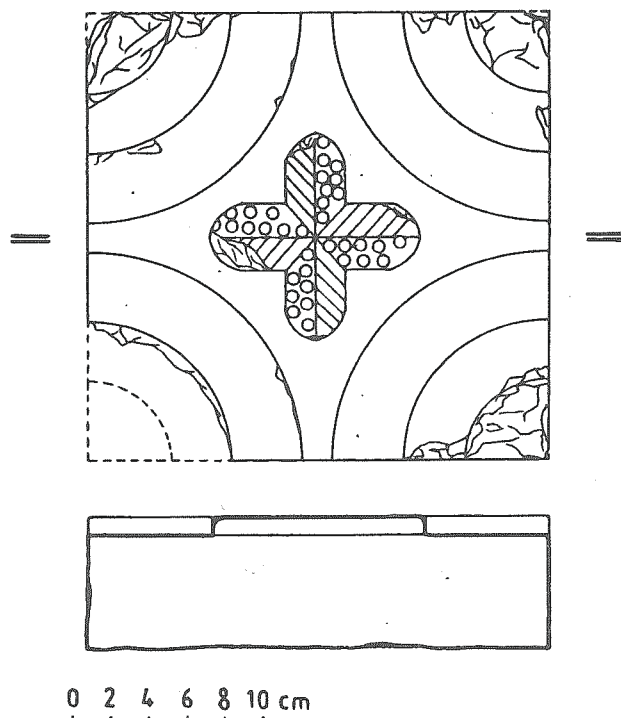
Ryc. 18. Płytką ceramiczną glazurowaną, zapewne posadzkowa z k. XIII (?) wieku, odnaleziona w warstwach zasypowych w trakcie prac archeologicznych w 1990 roku
